LAUDO TÉCNICO DE INSPEÇÃO

UNIDADE ESCOLAR BARÃO DE GURGUEIA
Rua Deoclécio Rêgo, S/N Bairro: Beira Rio
União-Pi

maio/2021

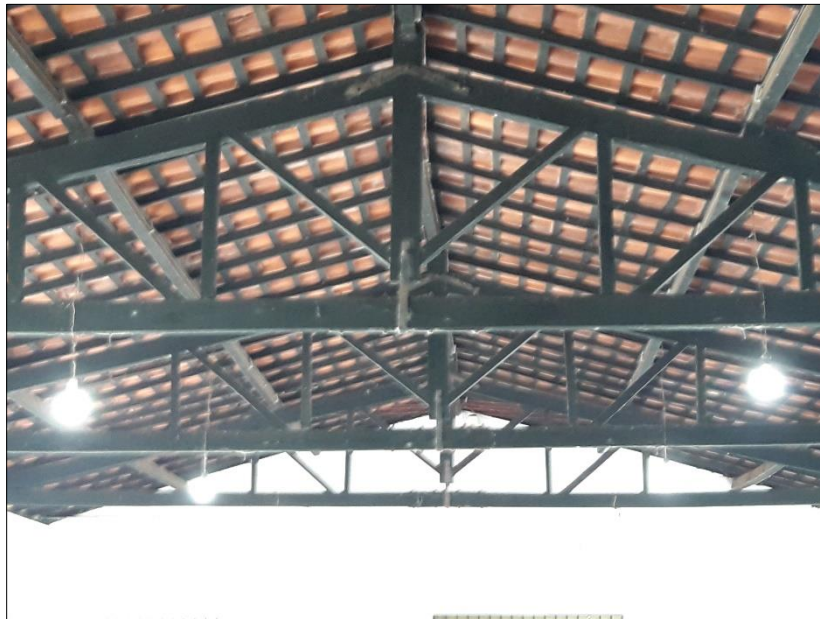
8.1.1 PÁTIO

Figura 14: – Tesoura Desgastada

- ✓ Prioridade 1
- ✓ Classificação das anomalias: Exógena
- ✓ Intervenção: Substituir Peça de madeira danificada por uma Tesoura metálica

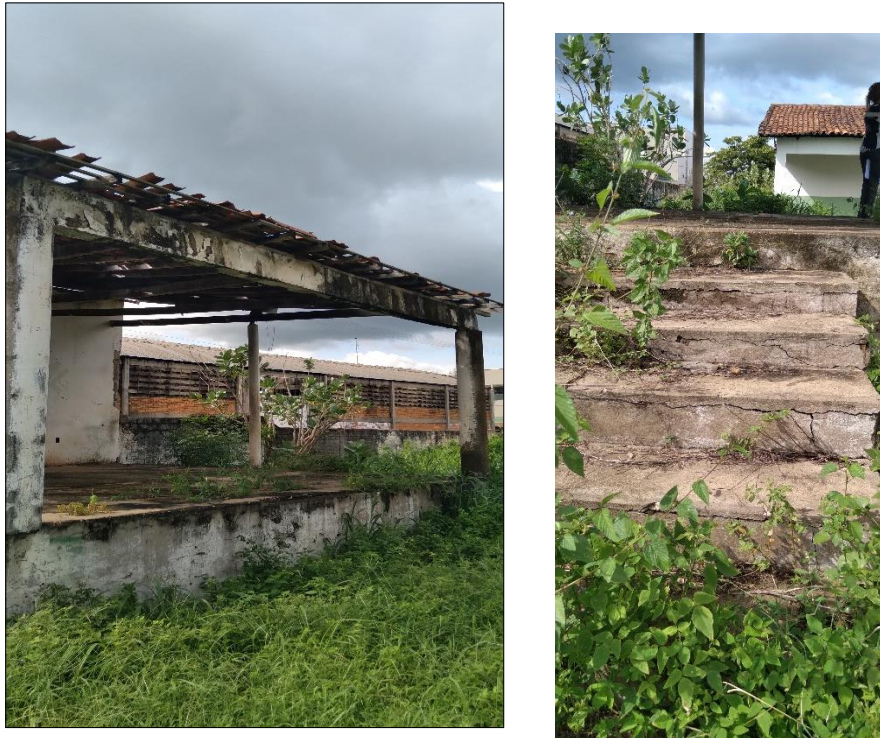
8.1.2 PALCO(RUÍNAS)

Figura 15: Palco desativada

- ✓ Prioridade 1
- ✓ Classificação da anomalia: Endógena
- ✓ Intervenção: Demolição total, devido ao risco de ruína e um possível acidente dos alunos.

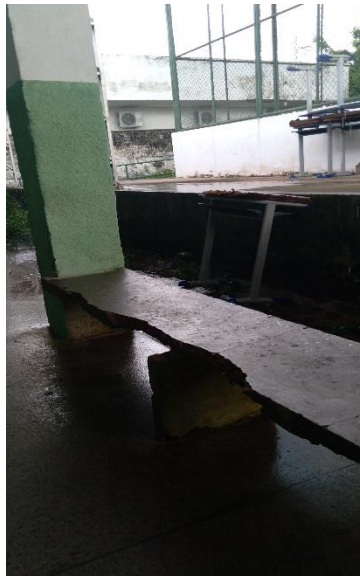
8.1.2 CIRCULAÇÃO BLOCO SUL ALA B

Figura 15: Banco de concreto quebrado

- ✓ Prioridade 1
- ✓ Classificação da anomalia: Endógena
- ✓ Intervenção: Demolir banco de concreto quebrado e refazer um novo.

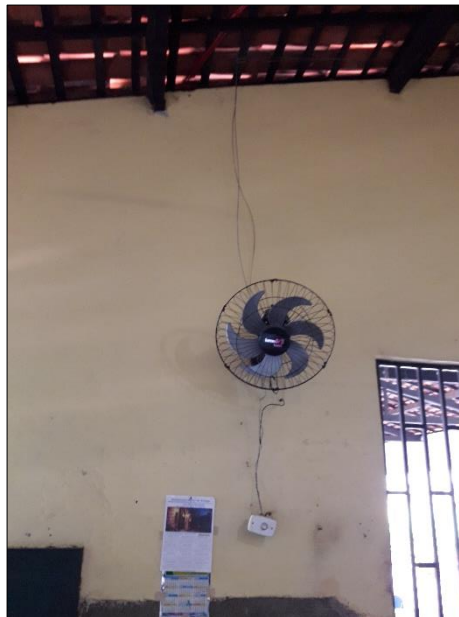
8.2.1 HALL DIRETORIA

Figura: Fio aparente

- ✓ Prioridade 1
- ✓ Classificação das anomalias: Endógena
- ✓ Intervenção: Contratar profissional elétrico para projetar e instalar ventilador com fios embutidos em eletrodutos.

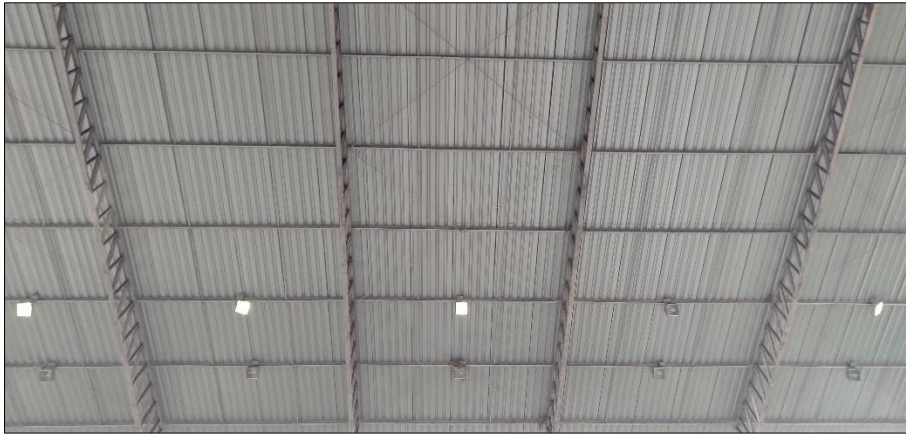
8.2.2 QUADRA POLIESPORTIVA

luminárias em curto ou queimadas

- ✓ Prioridade 1
- ✓ Classificação das anomalias: Endógena
- ✓ Intervenção: Contratar profissional elétrico para projetar e instalar luminárias , Substituir toda fiação elétrica. Dimensionar e prever transformador, devido curtos circuitos devida energia não suportar.

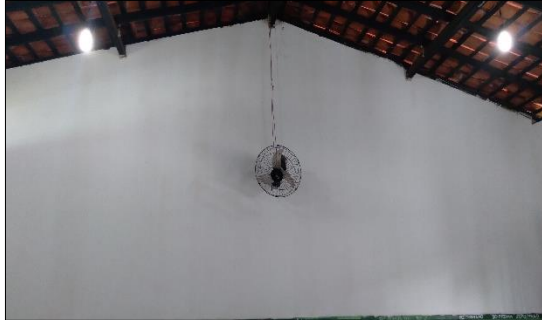
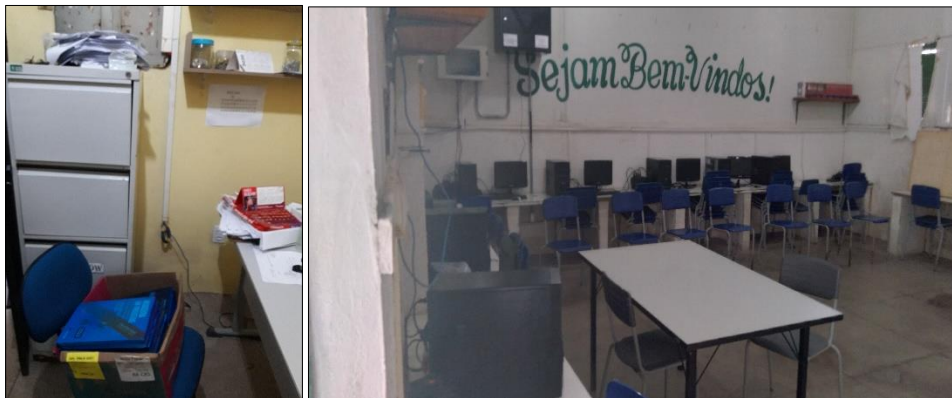
8.2.3 SALA AULA 02, DIRETORIA e SALA INFORMATICA

Fios e cabos aparente; ventiladores queimados

- ✓ Prioridade 1
- ✓ Classificação das anomalias: Endógena
- ✓ Intervenção: Contratar profissional elétrico para projetar e instalar, ar condicionado, luminárias e cabos de internet embutidos em eletrodos. Retirar ventiladores de parede.

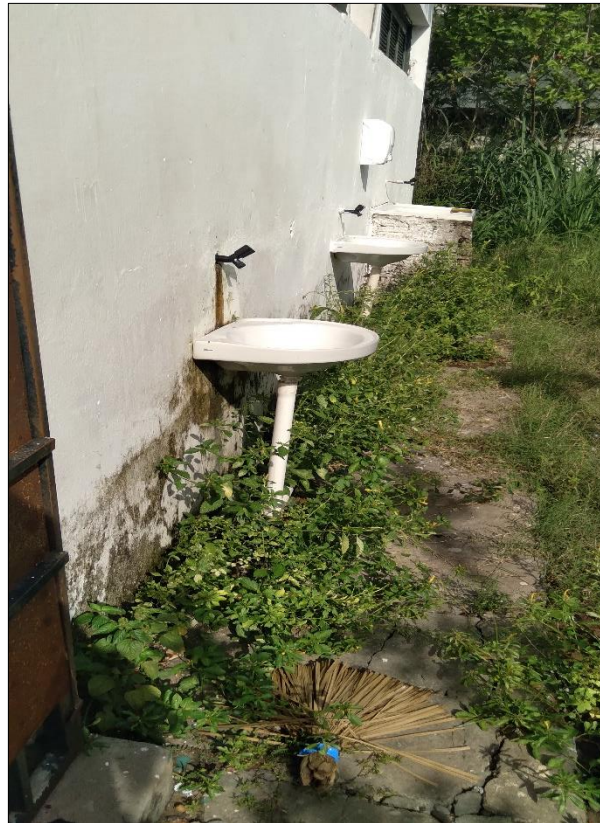
8.3.1 – ÁREA DE SERVIÇO

Figura 21: Tanque e lavatório sem cobertura

- ✓ Prioridade 1
- ✓ Classificação das anomalias: Endógena
- ✓ Intervenção: Prever construção de uma área de serviço coberta e retirar lavatórios.

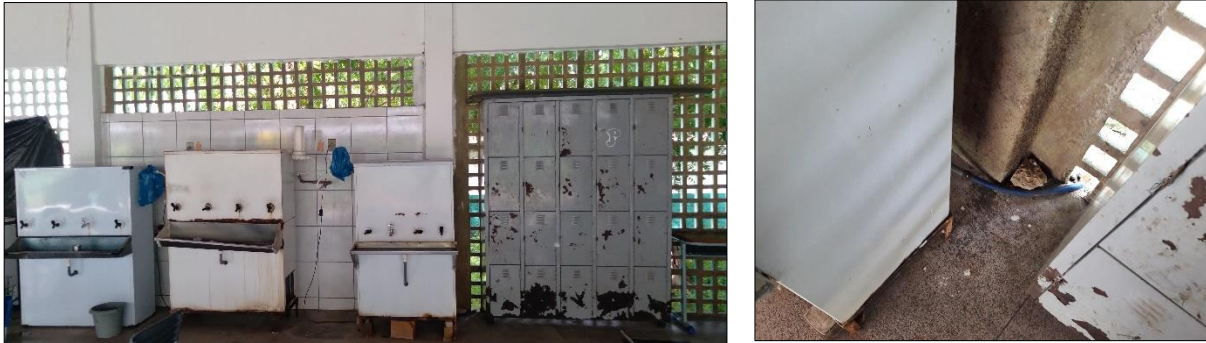
8.3.2: PÁTIO

Figura 26: Bebedouros enferrujados e com instalação aparente

- ✓ Prioridade 1
- ✓ Classificação das anomalias: Endógena
- ✓ Intervenção: Remover revestimento, fazer corte para embutir instalação na parede, substituir bebedouros enferrujados por novos.

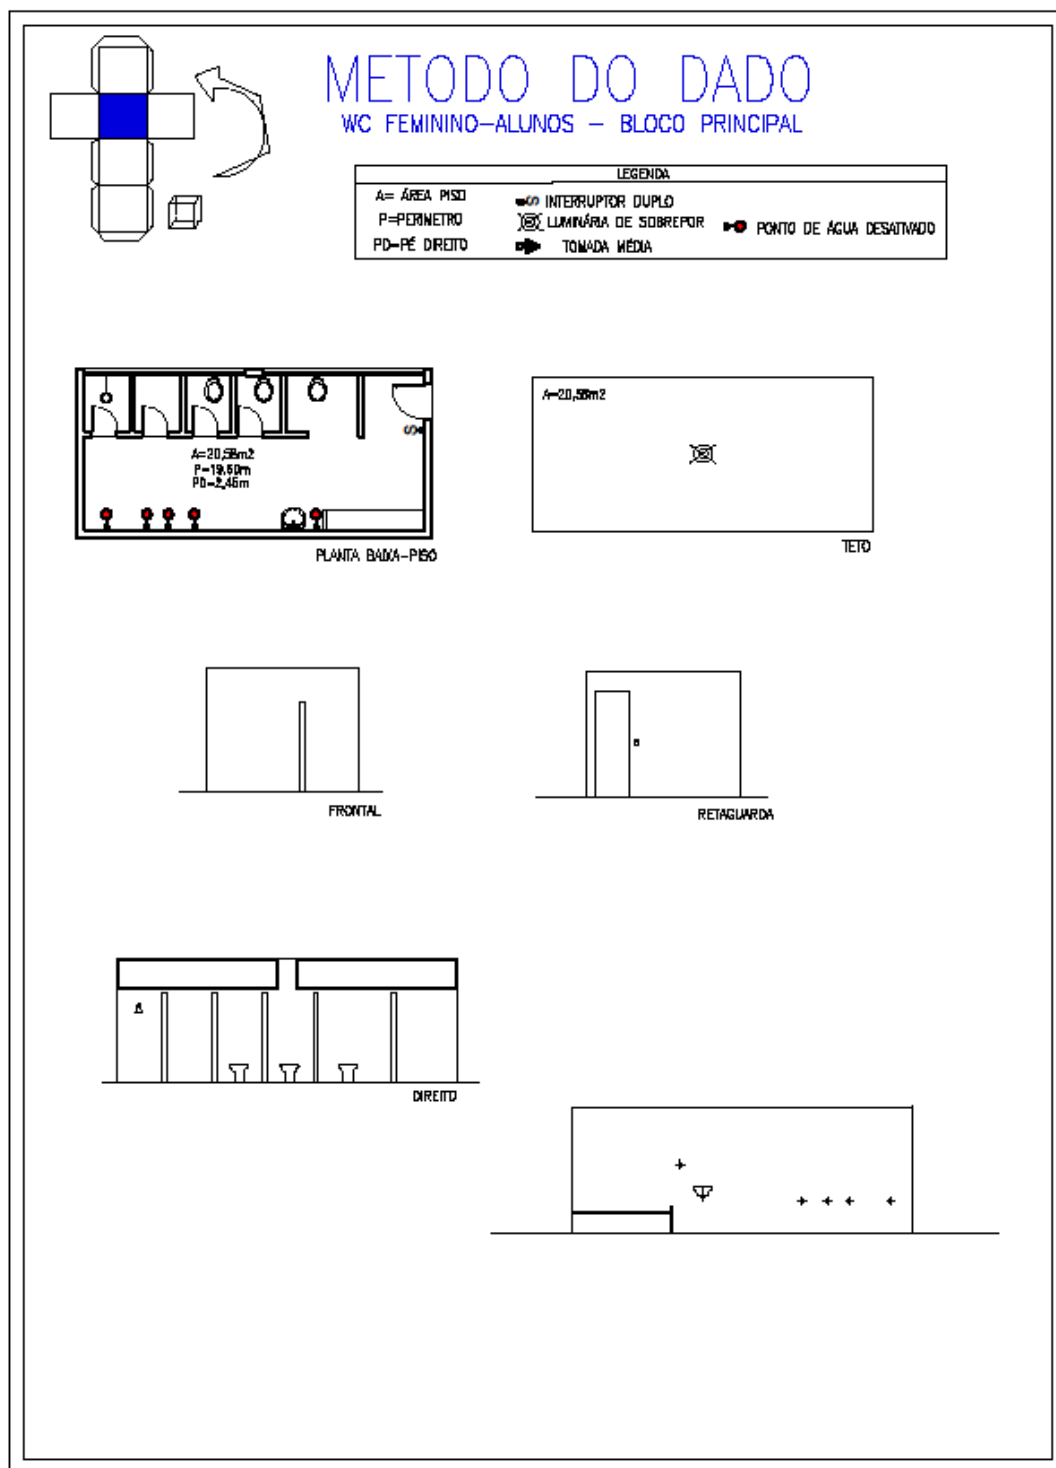
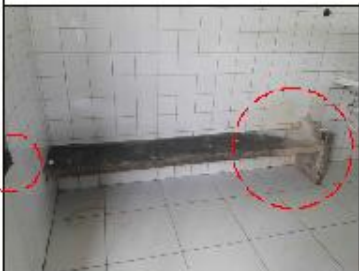
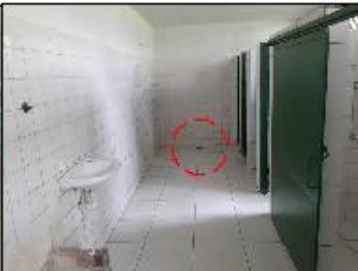
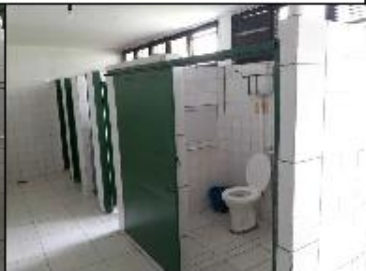
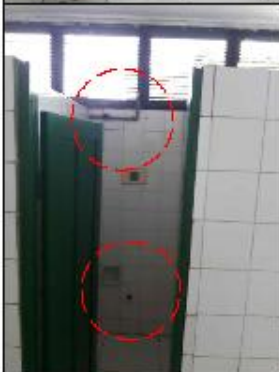
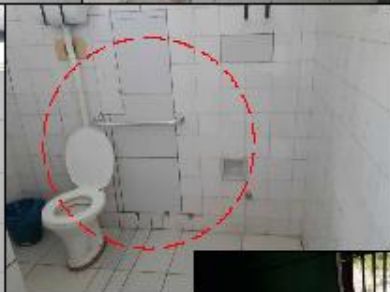
8.3.5.1 WC FEMININO (BLOCO PRINCIPAL)

ESPECIFICAÇÕES DE MATERIAIS
PISO CERÂMICO ESMAIADO 40cm x 40cm BRANCO C/ ARE. DE REAJUNTAMENTO REVESTIMENTO CERÂMICO 15 x 15cm BRANCO ATÉ ALTURA 1.90m + TINTA ACRÍLICA FORRO: LAJE DE CONCRETO PINTURA DE BRANCO PORTA: METÁLICA / IMPERMEÁVEL PINTURA DE VERDE JANELAS/ENCALHANTES: MADEIRA C/ VENEZIANA HORIZONTAL ILUMINAÇÃO: DE SOBREPOR
ANOMALIAS CONSTATADAS
<ul style="list-style-type: none"> - PISO CERÂMICO MANCHADO E SEM PROFUNDIZAÇÃO; JANELAS DE MADEIRA DANIFICADAS. - BODÔ SEM PORTA DE ACESSO E VASO SANITÁRIO. - PISO COM FALHAS DANIFICADAS E COM FURROS PARA IMPEDIR A LIMPESA. - REVESTIMENTO CERÂMICO SEM PROFUNDIZAÇÃO E MANCHADO. USO DE BODÔ COMO COLA. - BODÔ DE BRANCO QUEBRADO; PONTOS HIGIENIZADOS SEM LIMPEDURA; FALTA DE SOLERA. - BODÔ ACERVELADO EXISTENTE SEM CONFORMIDADE COM A NORMA ABNT.
SOLUÇÕES

1.0- REFAZER O PISO PREVENINDO INCLINAÇÃO NECESSÁRIA E DRENAGEM PARA O RALO. FECHAR FURROS EXISTENTE NA PAREDE. 2.0- DEVOLVER BODÔ DE CONCRETO QUEBRADO. APLICAR PISO CERÂMICO NOVO DE BOA QUALIDADE. 3.0- SUBSTITUIR JANELAS ENCALHANTES DE MADEIRA POR ALUMINIO DE FERRO PINTURA DE VERDE. 4.0- REFEZER LANCET E PREMER BODÔ DE BRANCO COM CURAS DE SOBREPOR. 5.0- SUBSTITUIR TODA O REVESTIMENTO CERÂMICO POR NOVO DE BOA QUALIDADE. 6.0- ACRESCEER PORTA DE BODÔ ALUSITE E SERRAL PARA FERRO PINTURA DE VERDE. 7.0- SUBSTITUIR VASO SANITÁRIO DE COLUNA POR NÓDO TIPO ADEQUADO. REFEZER BODÔ ACESSO CONFORME A NBR 5080.

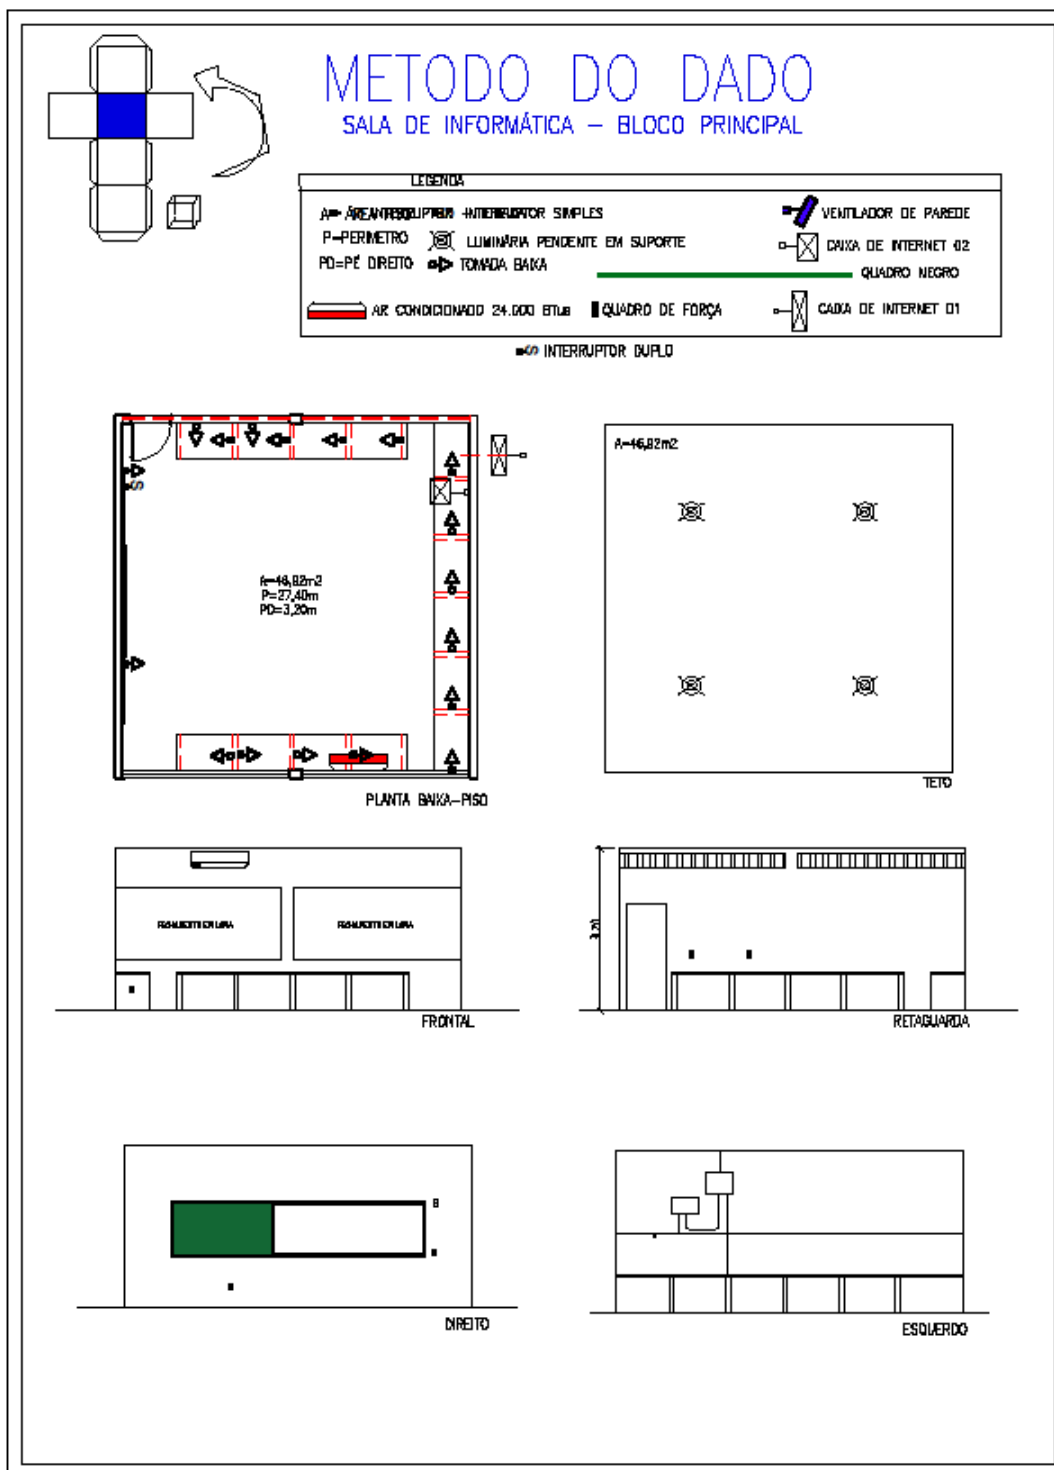
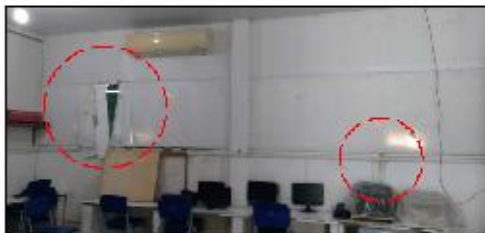
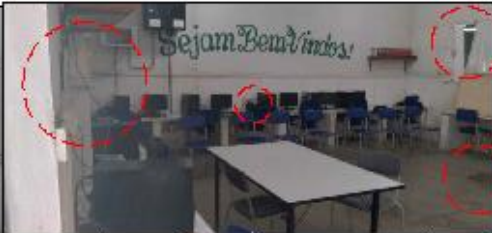
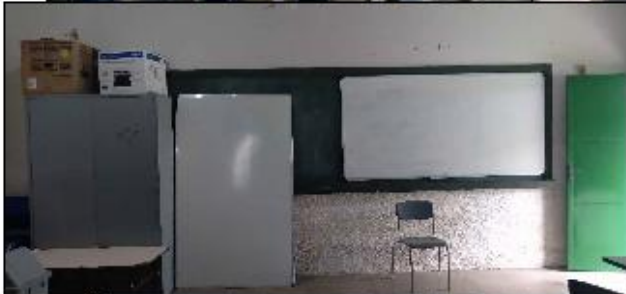
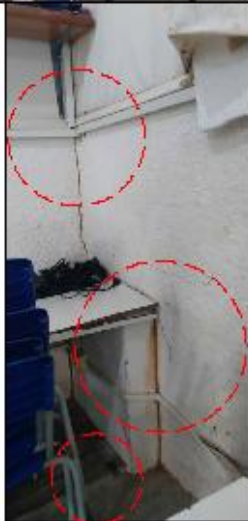
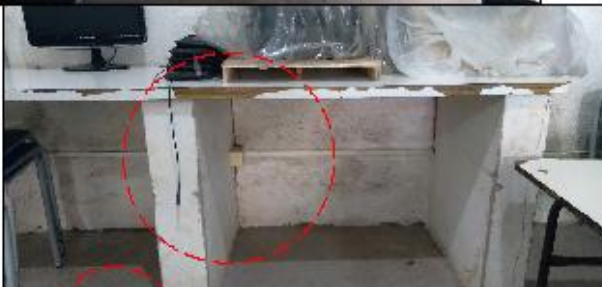
8.3.5.4 INFORMÁTICA

ESPECIFICAÇÕES DE MATERIAIS PISO EM GRANULITE C/ JUNTAS DE DILATAÇÃO 1,00 x 1,00m REVESTIMENTO DE CHAPISCO NA COR BRANCA ATÉ 100cm + TINTA ACRÍLICA NA COR BRANCA ATÉ FORRO FORRO: PLACAS DE PVC PORTAS: MADEIRA PINTADA DE VERDE JANELAS/VASCUANTES: MADEIRA PINTADA DE VERDE COM FECHAMENTO INTERNO EM LONA LUMINÁRIAS: DE SOBREFORRO
ANÁLISES CONSTATÓRIAS - PISO GRANULITE COM VÁRIAS MANCHAS CAUSADAS POR VOTERIAS NA CONCRETA - FIOS E CABOS APARENTE, MANCHAS DANIFICADA - FORRO DE PVC COM PLACAS DANIFICADAS, MUITOS FOCO DE CURTOS - MUITAS GABINETES NA INSTALAÇÃO ELÉTRICA, COM DESEMPENHO DE CABOS OU FIOS
SOLUÇÕES 1.0- SUBSTITUIR AS PLACAS DE GRANULITE MANCHADAS POR MOGAS 2.0- PROJETAR E INSTALAR TODOS OS SISTEMAS ELÉTRICO E LÓGICA COM FAIXA EMITIDORA NA PAREDE 3.0- REPARAR GABINETES, RETIRAR SUBSTITUIR PEÇAS DE PVC DANIFICADAS POR NOVA 4.0- REPARAR MANCHAS DE MADEIRA E INSTALAR DE GRANULITE, RETIRAR PLACAS DE PVC E PREENCHER C/ ALVENARIA 5.0- RETIRAR CABO E SUBSTITUIR TODA INSTALAÇÃO ELÉTRICA APARANTE 6.0- SUBSTITUIR QUADRO MEDIO, POR QUADRO DE ACRÍLICO NOVO

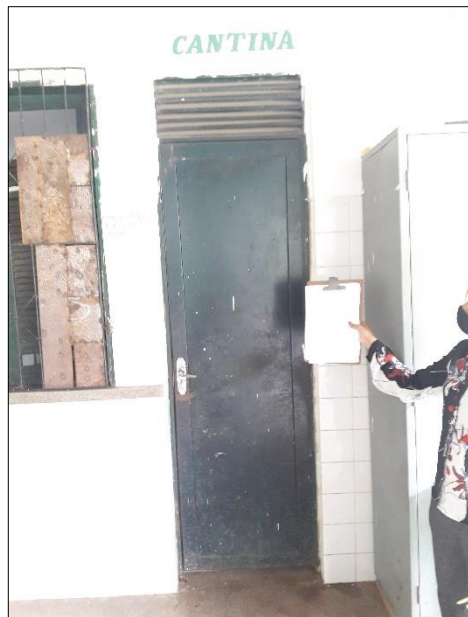
8.4.1 CANTINA

Figura 34: Porta enferrujada

- ✓ Prioridade 2
- ✓ Classificação das anomalias: Endógena
- ✓ Intervenção: Lixar, e pintar porta metálica com tinta esmalte sintético na cor verde

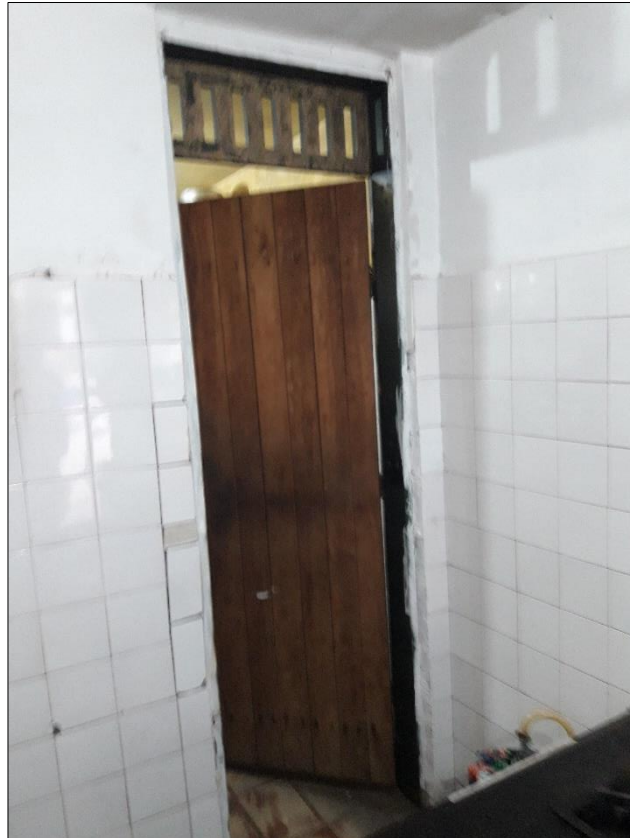
8.4.2 DESPENSA COZINHA

Figura 37: Porta sem padronização de madeira c/
bandeiriola de ferro

- ✓ Prioridade 2
- ✓ Classificação das anomalias: Endógena
- ✓ Intervenção: Instalar novas placas de madeira na esquadria. Pintar todas as riscadas com tinta esmalte sintéticas cor padrão.

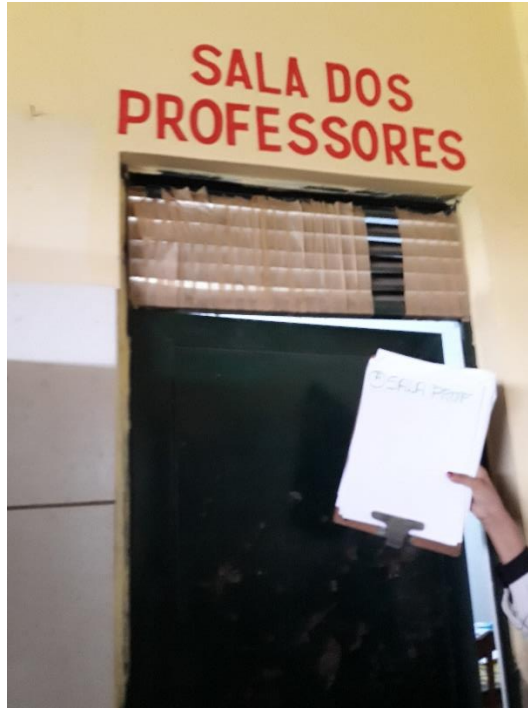
8.4.3 SALA DOS PROFESSORES

Figura 37: Porta enferrujada e c/ vedação tipo gambiarra

- ✓ Prioridade 2
- ✓ Classificação das anomalias: Endógena
- ✓ Intervenção: Retirar bandeja de ferro vazada por placa metálica; lixar e pintar porta metálica com tinta esmalte sintético na cor verde padrão.

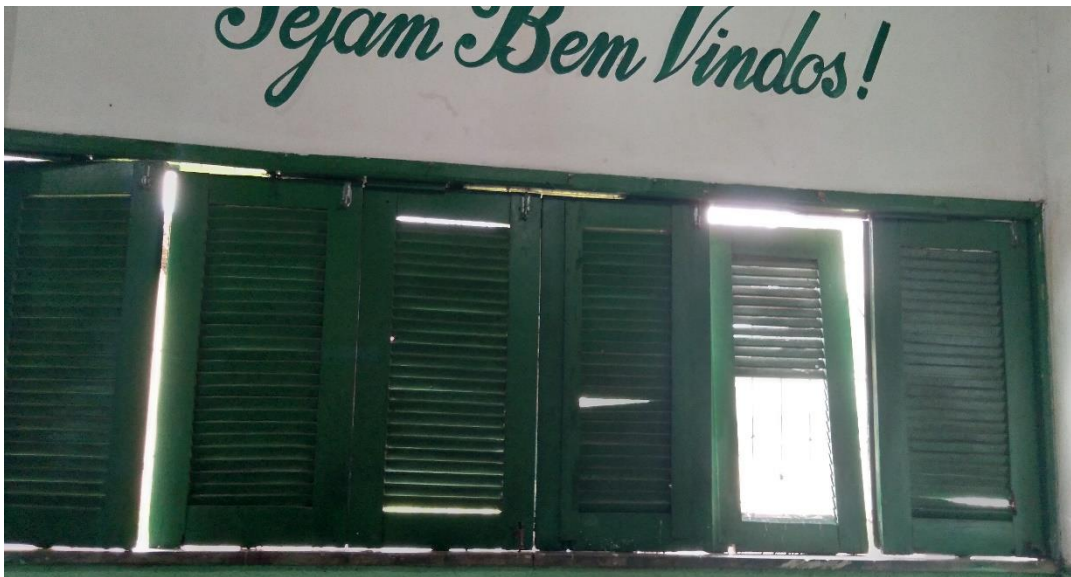
8.4.4 SALA DE AULA 03

Figura 37: Janela veneziana de madeira danificada

- ✓ Prioridade 2
- ✓ Classificação das anomalias: Endógena
- ✓ Intervenção: Retirar veneziana de madeira danificada e substituir por metálica de ferro pintada de verde.

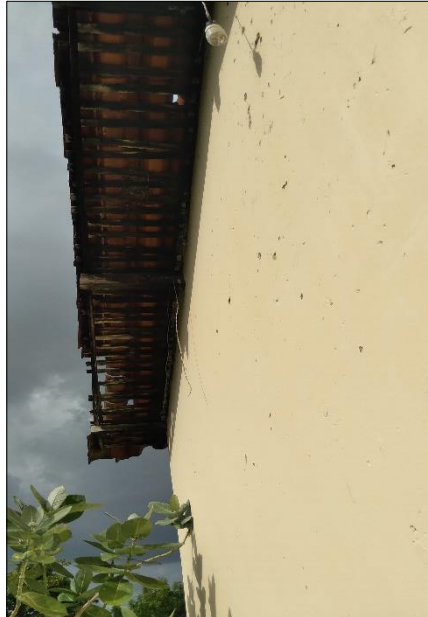
8.5.1 FACHADA LATERAL:

Figura 39: Beiral com madeira danificada

- ✓ Prioridade 1
- ✓ Classificação das anomalias: Exógena
- ✓ Intervenção: Substituir madeiramento danificado do beiral e retelhar

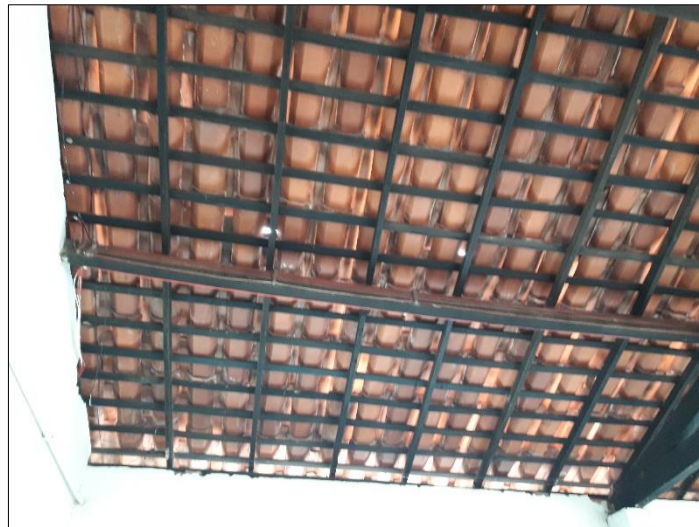
8.5.2 PÁTIO

Figura 40: Madeiramento danificado e com goteiras

- ✓ Prioridade 1
- ✓ Classificação das anomalias: Exógena
- ✓ Intervenção: Fazer reparo em madeiras danificadas e reparar goteiras.

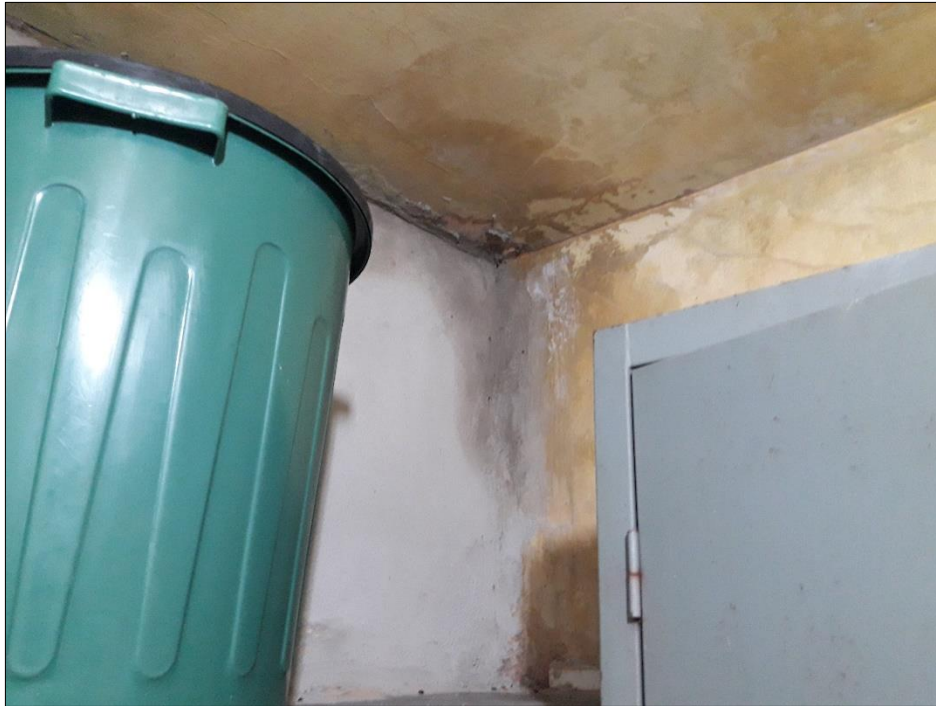
8.5.3 DESPENSA

Figura 42:Manchas devido infiltração

- ✓ Prioridade 1
- ✓ Classificação das anomalias: Exógena
- ✓ Intervenção: Reparar infiltração, fazer impermeabilização na laje; lixar e pitar novamente.

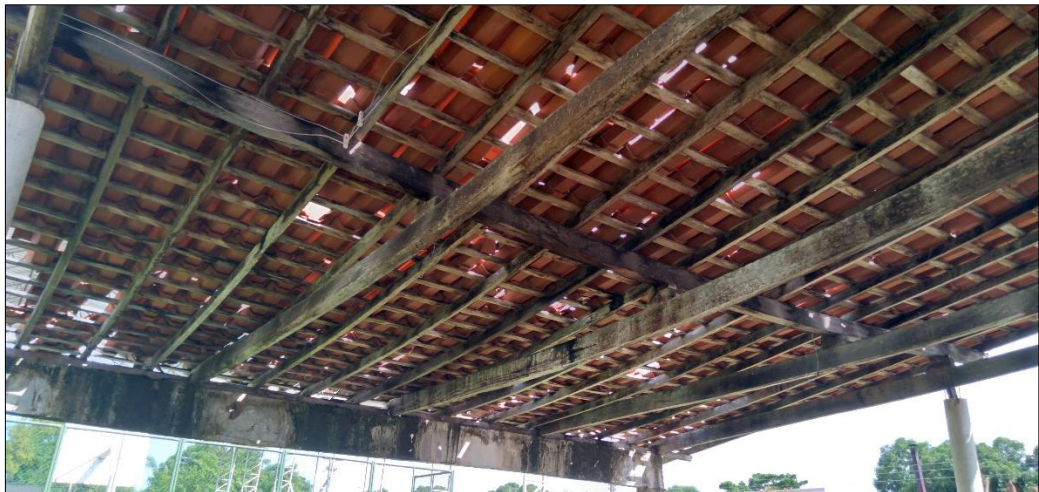
8.5.4 PALCO (RUÍNAS)

Figura 42: Madeiramento danificado

- ✓ Prioridade 1
- ✓ Classificação das anomalias: Exógena
- ✓ Intervenção: Remover toda cobertura devido ao risco de vida.

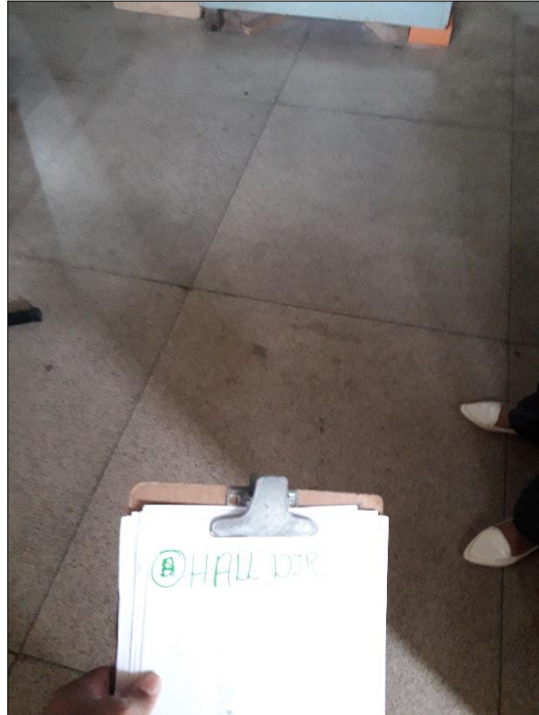
8.6.1 PÁTIO

Figura 42: Piso granilite desbotado e quebrado

- ✓ Prioridade 1
- ✓ Classificação das anomalias: Exógena
- ✓ Intervenção: Substituir placas de granilite desbotada por uma nova

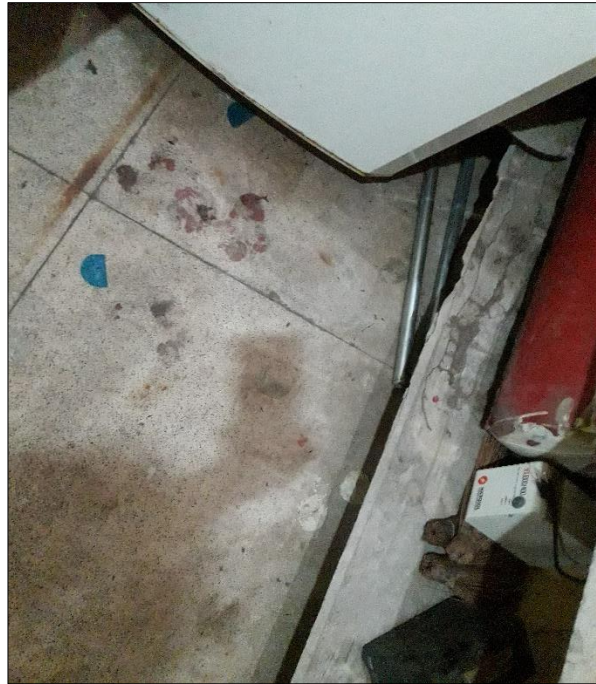
8.6.2 DEPÓSITO DIRETOR

Figura 42: Piso granilite manchado/desbotado

- ✓ Prioridade 1
- ✓ Classificação das anomalias: Exógena
- ✓ Intervenção: Substituir placas de granilite manchado/desbotado por uma nova.

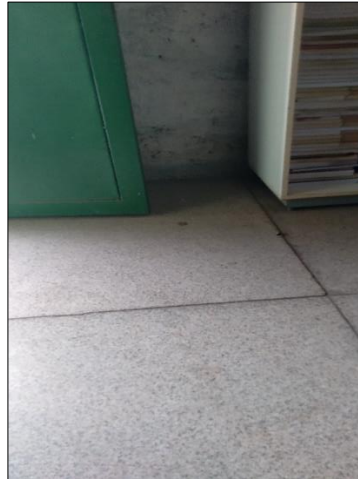
8.6.3 BIBLIOTECA

Figura 43: placas de Piso granilite c/ juntas danificadas

- ✓ Prioridade 1
- ✓ Classificação das anomalias: Endógena
- ✓ Intervenção: Reparar piso e substituir juntas danificadas por novas

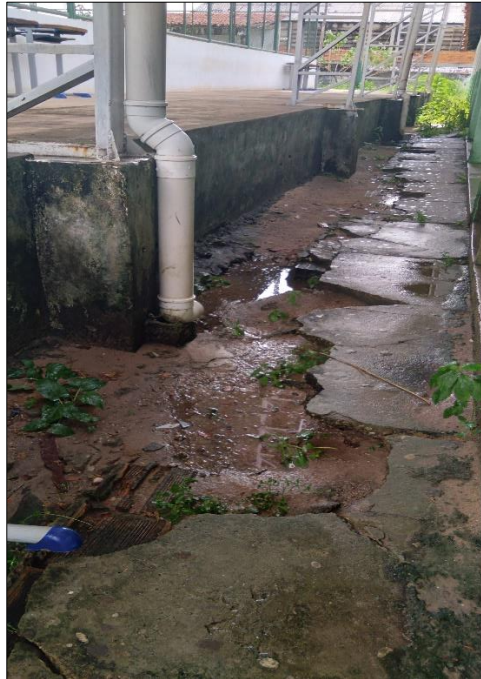
8.6.4 QUADRA POLIESPORTIVA

Figura 43: Calçada entre quadra e bloco da ala B danificada

- ✓ Prioridade 1
- ✓ Classificação das anomalias: Endógena
- ✓ Intervenção: Demolir e Refazer toda a calçada danificada

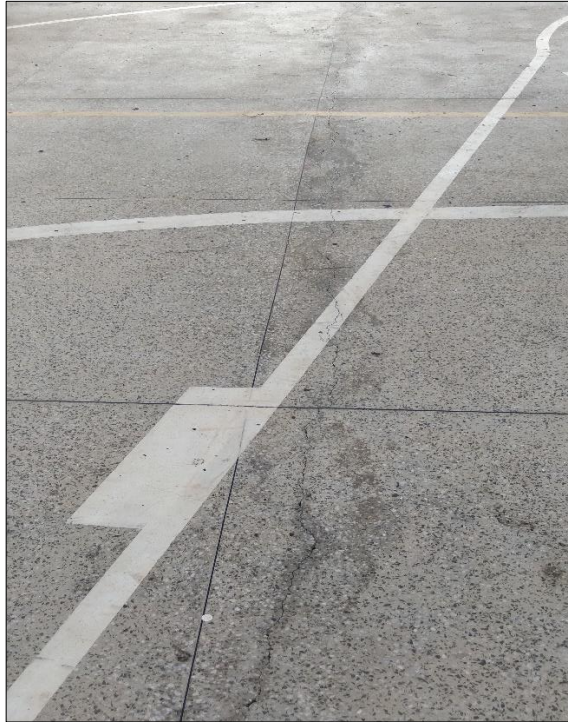
8.6.5 QUADRA POLIESPORTEVA

Figura 45: Piso granilite danificado com gambiarra

- ✓ Prioridade 1
- ✓ Classificação das anomalias: Endógena
- ✓ Intervenção: Retirar gambiarra e refazer piso granilite c/ melhor acabamento.

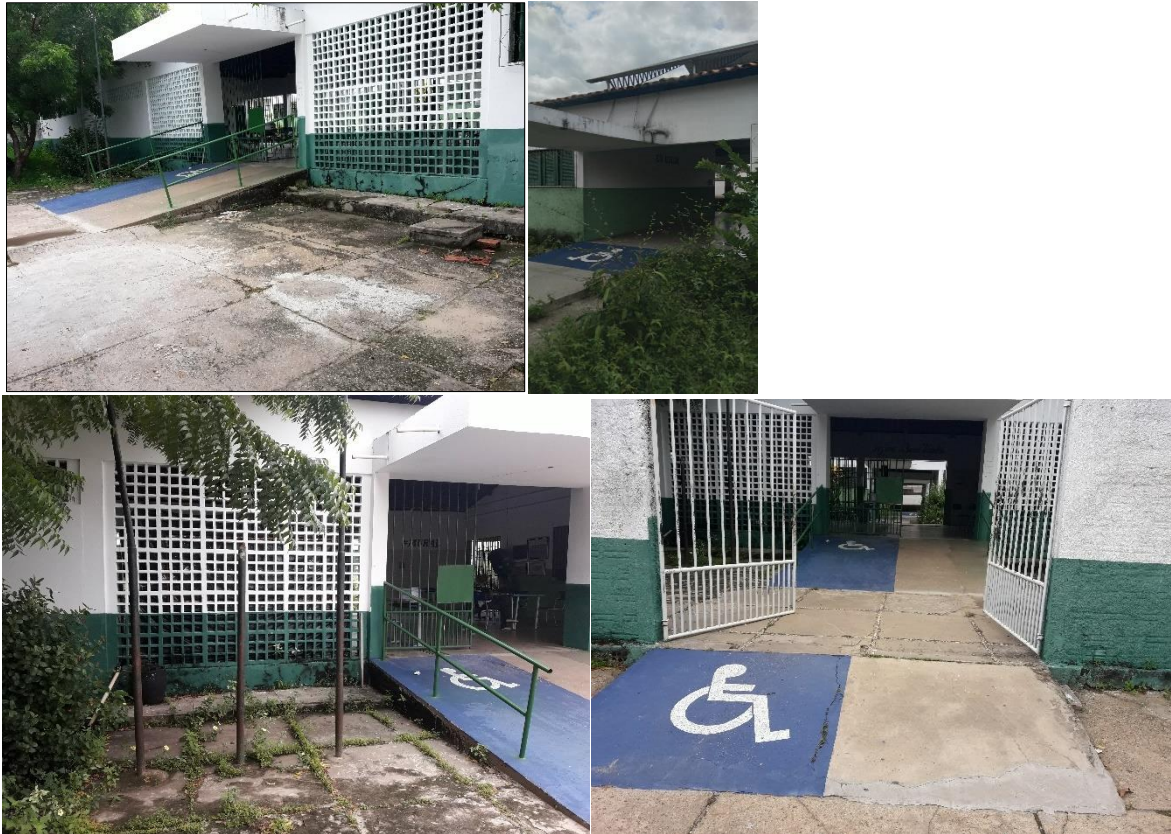
8.6.6 RAMPAS

Figura 45: Rampa de acessibilidade rachada
Fonte: Ana Lúcia Odorico 2021

- ✓ Prioridade 1
- ✓ Classificação das anomalias: Exógena
- ✓ Intervenção: Refazer área quebrada da rampa e refazer pintura.

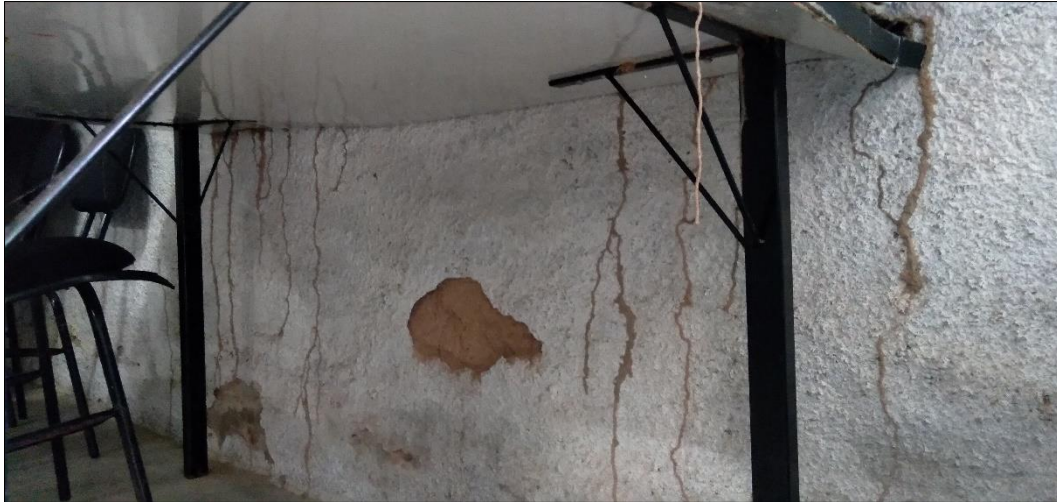
8.7.1 BIBLIOTECA

Figura 49: Cupim e deslocamento

- ✓ Prioridade 2
- ✓ Classificação das anomalias: Exógena
- ✓ Intervenção: Retirar reboco, aplicar produto impermeabilizante na parede e refazer acabamentos. Bem como retirar o cupim e aplicar produto de proteção e prevenção.

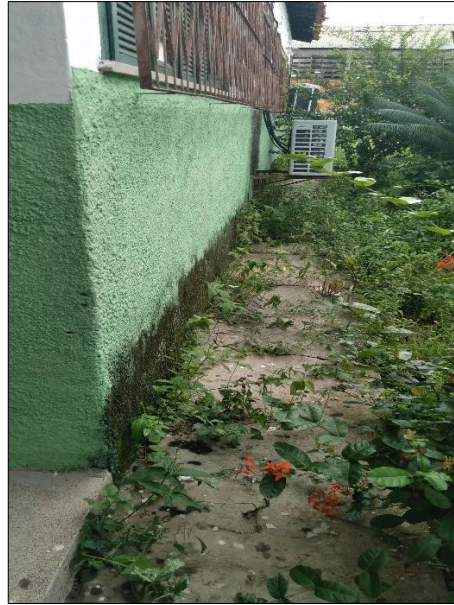
8.7.2 FACHADA

Figura 49: Pintura manchada

- ✓ Prioridade 1
- ✓ Classificação das anomalias: Exógena
- ✓ Intervenção: Retirar chapisco, aplicar produto impermeabilizante na parede e refazer acabamentos.

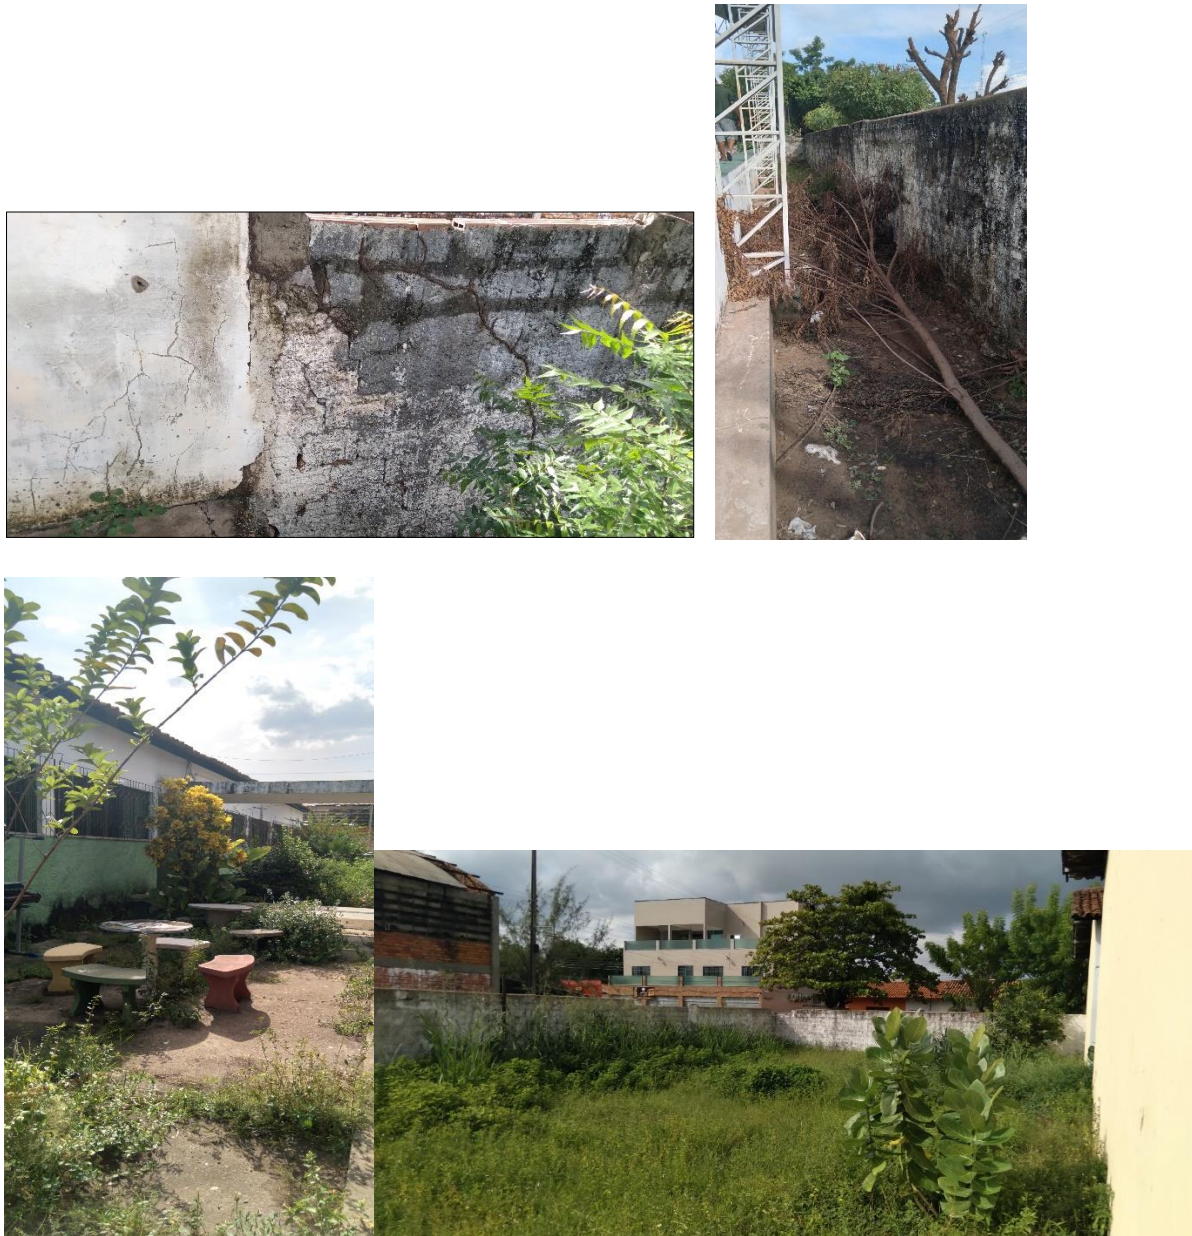
8.7.3 MUROS e FACHADAS:

Figura 49: Deslocamento, pintura manchada e vegetação

- ✓ Prioridade 1
- ✓ Classificação das anomalias: Exógena
- ✓ Intervenção: Retirar reboco, aplicar produto impermeabilizante na parede e refazer acabamentos nas áreas danificadas. Fazer capina para retirada de vegetação.
