RELATÓRIO FOTOGRÁFICO

Obra: Reforma da Unidade Escolar Nair Gonçalves  
Município: Teresina/PI

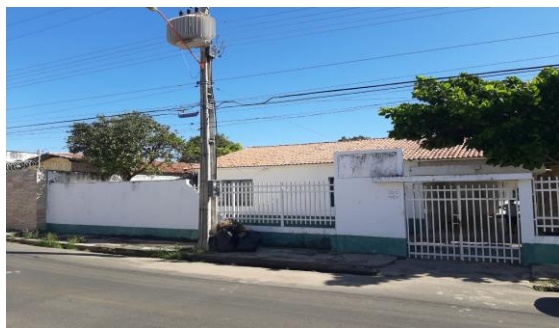
FOTO 01: Pintura da fachada da escola e instalação de placa padrão SEDUC

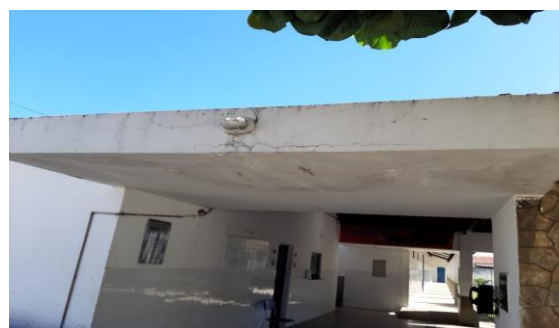
FOTO 02: Colocar manta asfáltica em todas as maquises expostas as intempéries da escola

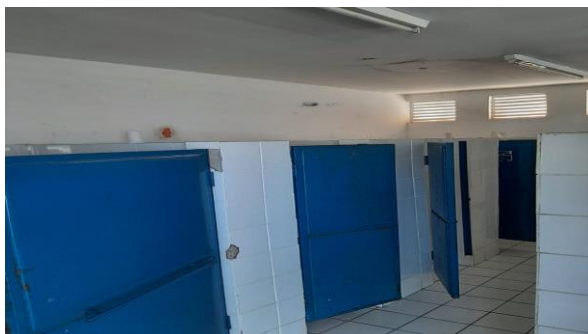
FOTO 03: Mudança de layout de banheiros

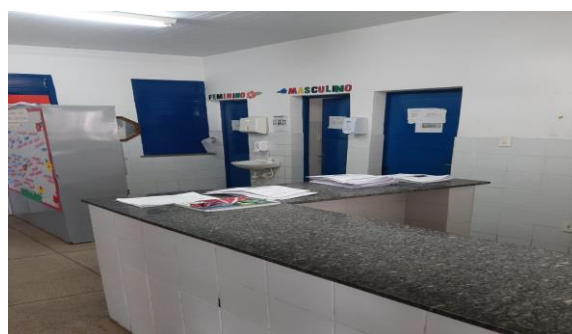
FOTO 04: Mudança de layout na área administrativa da escola

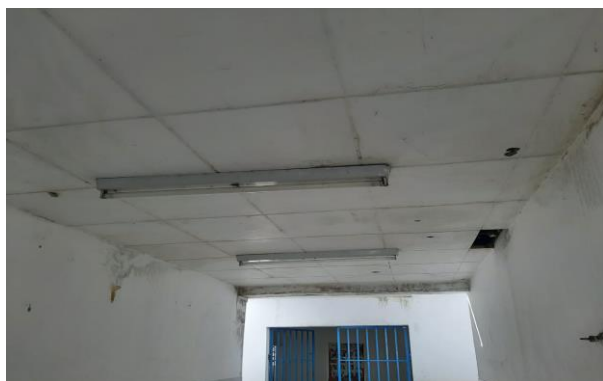
FOTO 05: Troca de forro de gesso por forro pvc em alguns lugares da escola

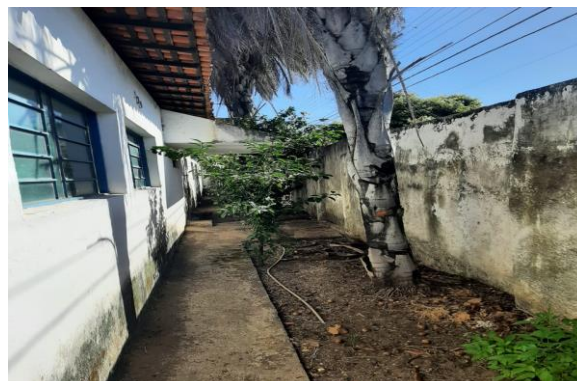
FOTO 06: Retirada de árvores (palmeiras) e vegetação ao redor da escola, bem como pintura geral do muro e colocação de concertina no muro e aumento do mesmo com alvenaria (1,0 m).

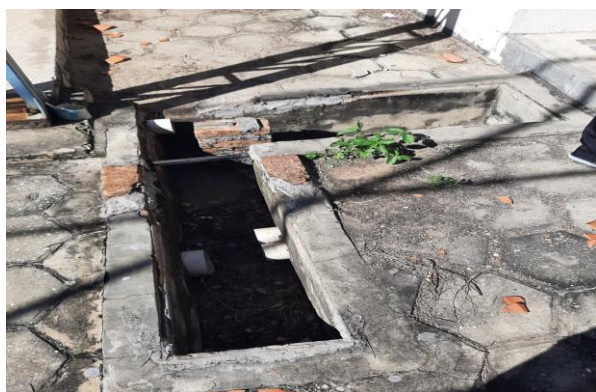
FOTO 07: Tampar bueiros próximos a quadra poliesportiva da escola

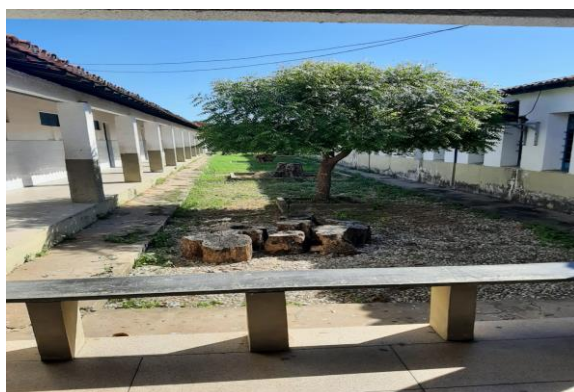
FOTO 08: Pintura geral da escola, inclusive esquadrias
