# LAUDO TÉCNICO DE INSPEÇÃO PREDIAL

*Unidade Escolar Otacília Ramos*

Laudo Técnico de Inspeção Predial para a caracterização do estado físico da sede da Unidade Escolar Otacília Ramos, nos aspectos de segurança e salubridade.

08/04/2021

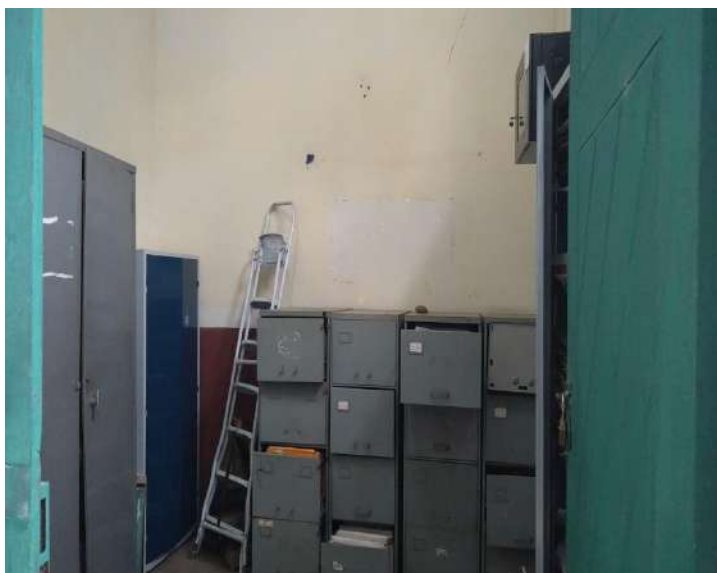
Almoxarifado. Apresenta pintura sem emassamento, danificada por manchas de infiltração e algumas fissuras. As instalações elétricas estão em parte dispostas de forma improvisada, com fiação exposta. Não possui forro e algumas telhas encontram-se quebradas. Piso graniite sem polimento, desgastados e quebrados. Portas desgastadas e sem maçanetas, janelas sem funcionamento e quebradas.

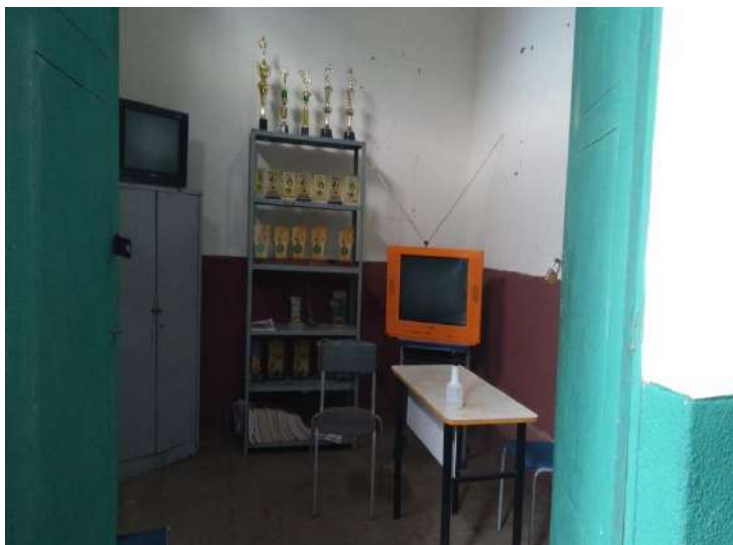
Sala do vigia. Apresenta pintura danificada por marcas de infiltração e fissuras nas paredes. As instalações elétricas dispostas de forma improvisada. Não possui forro e algumas telhas encontram-se quebradas. Piso graniite sem polimento, desgastados e quebrados. Portas desgastadas e sem maçanetas, janelas sem funcionamento e quebradas.

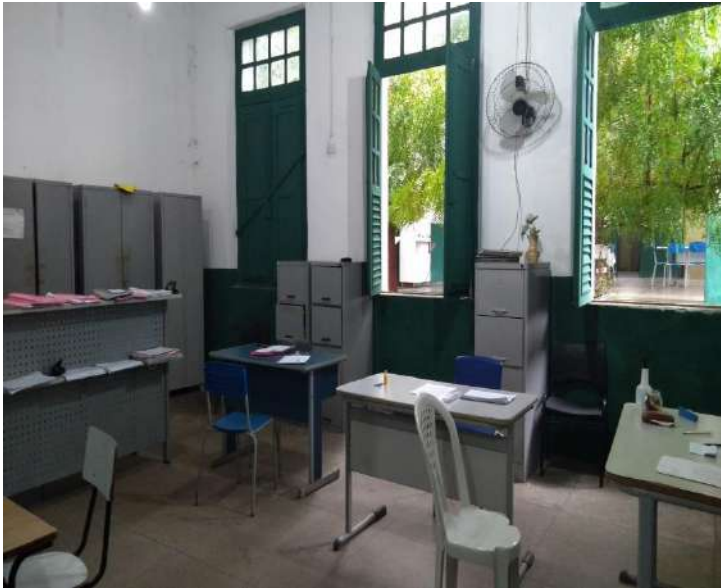
Secretária. Apresenta pintura com manchas de umidade ascendente e infiltração. Reboco abaixo das janelas danificado por umidade. Instalações elétricas dispostas de forma improvisada, com fiação exposta. Sem forro, com telhas quebradas, presença de goteiras. Piso em granilite desgastado. Esquadrias danificadas, sem vedação adequada.

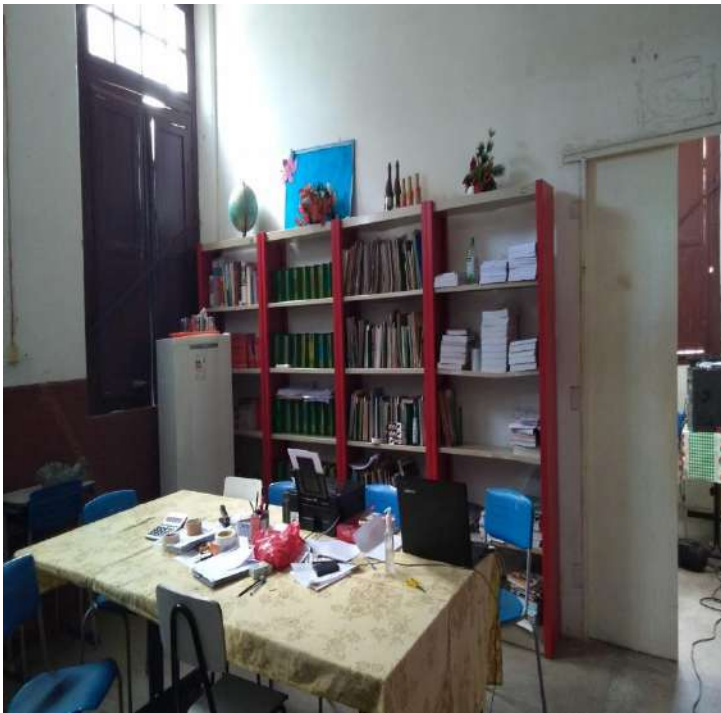
Diretoria/Sala dos Professores. Apresenta pintura danificada por infiltração provenientes da cobertura e fissuras. Afofamento de reboco. Instalação elétrica improvisada com emendas. Teto com forro em PVC apresenta ondulações. Piso granilite desgastados e com fissuras. Esquadrias danificadas, empenadas e sem vedação adequada. Foi criado uma sala de depósito na diretoria, separado por uma parede de gesso.

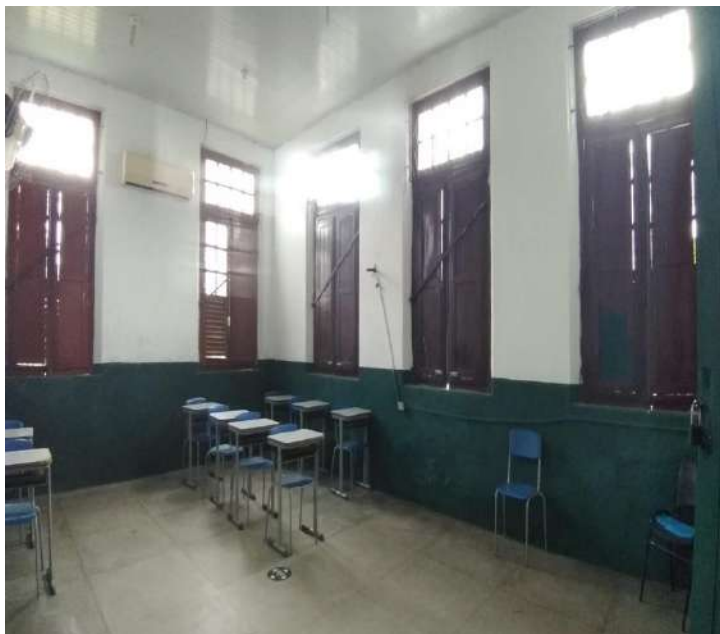
Salas de aula. Apresenta pintura com manchas de infiltração e umidade ascendente. Reboco com afofamento abaixo das janelas. Algumas salas possuem forro de PVC com ondulação, as demais não possuem forro, e apresenta goteiras. Piso granilite com manchas, sem polimento e fissuras. Esquadrias encontram-se desgastadas, quebradas e sem vedação.

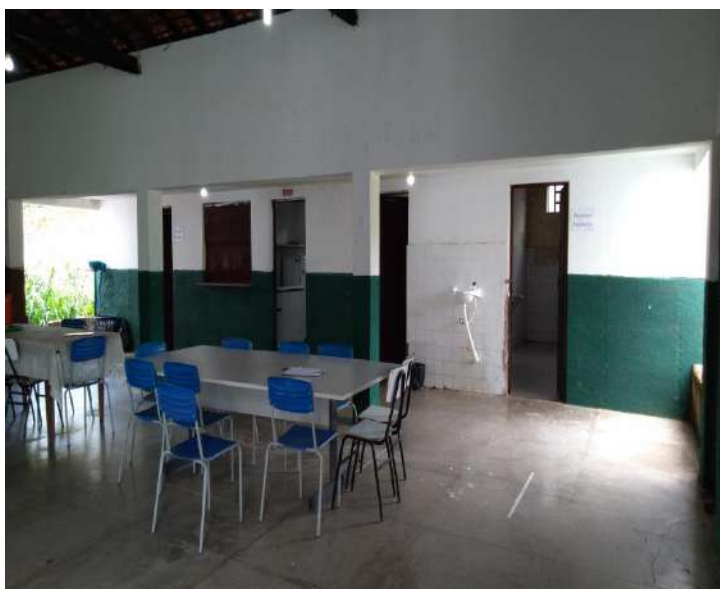
Refeitório. Apresenta pintura com manchas de infiltração e pequenas fissuras. Elétrica em parte improvisada. Telhado antigo, apresenta goteiras e escorregamento de telhas. Piso granilite sem polimento, manchado e com fissuras.

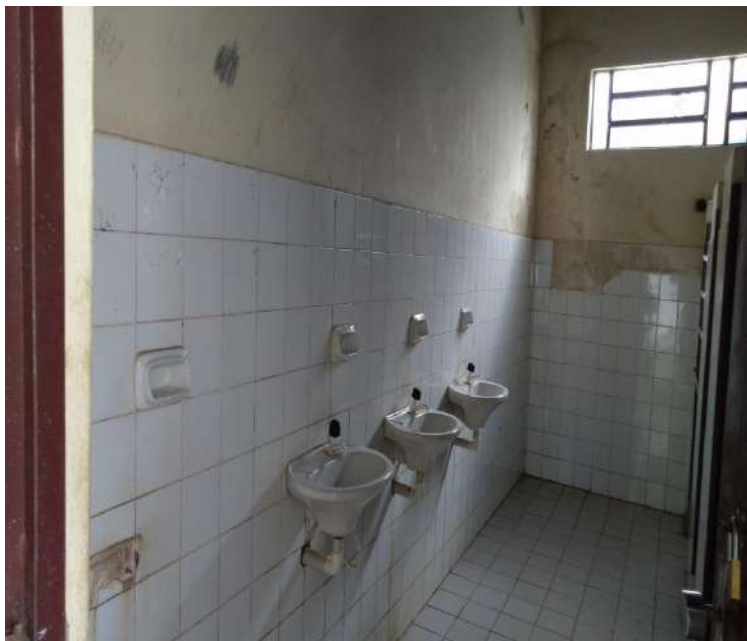
Banheiro Feminino. Apresenta pintura danificada por umidade, pichações e sujeiras. Revestimento e piso cerâmico quebrado apresentam trincas, som cavo e destacamento das placas. Instalação hidrossanitária com mau funcionamento, improvisada e com falta de peças hidráulicas. Caimento para o ralo insuficiente. Elétrica antiga e improvisada. Teto sem forro com falhas no telhado. Portas das divisórias e de acesso danificadas e com oxidação.

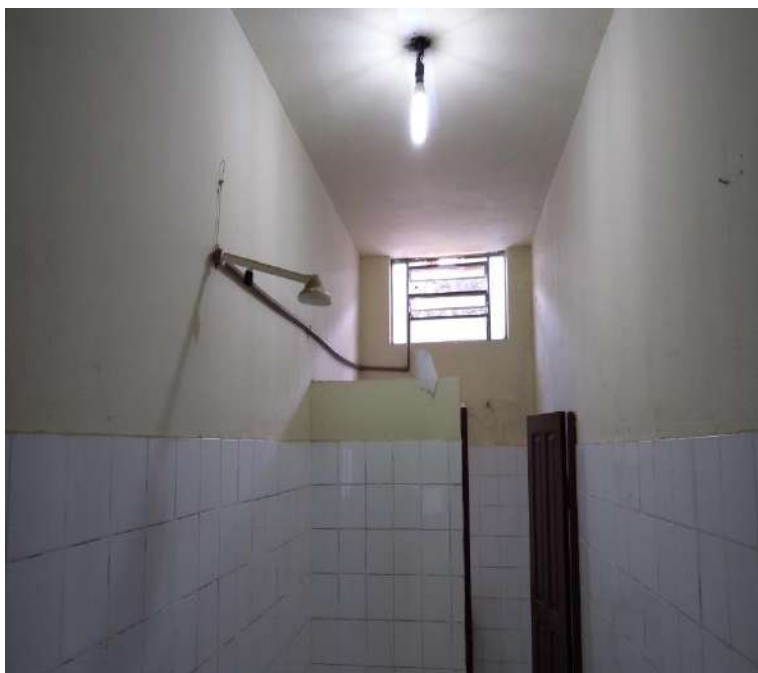
Banheiro Professores. Paredes com manchas de infiltração. Revestimento cerâmico com falhas no rejunte, algumas peças apresentam som cavo. Instalação hidráulica improvisada, sem local adequado para banho. Piso com caimento insuficiente. Esquadrias desgastadas e com marcas de oxidação.

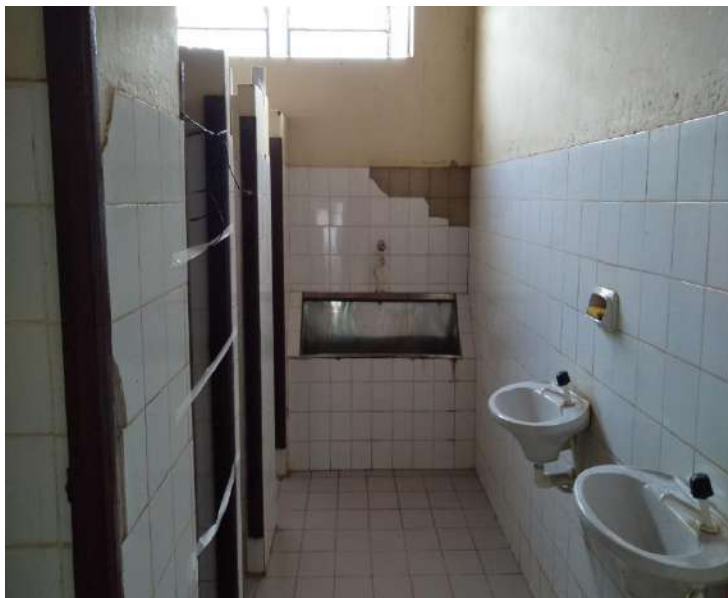
Banheiro Masculino. Apresenta pintura danificada por umidade, pichações e sujeiras. Revestimento e piso cerâmico quebrado apresentam trincas, som cavo e destacamento das placas. Instalação hidrossanitária com mau funcionamento, improvisada e com falta de peças hidráulicas. Caimento para o ralo insuficiente. Elétrica antiga e improvisada. Teto sem forro com falhas no telhado. Portas das divisórias e de acesso danificadas e com oxidação.

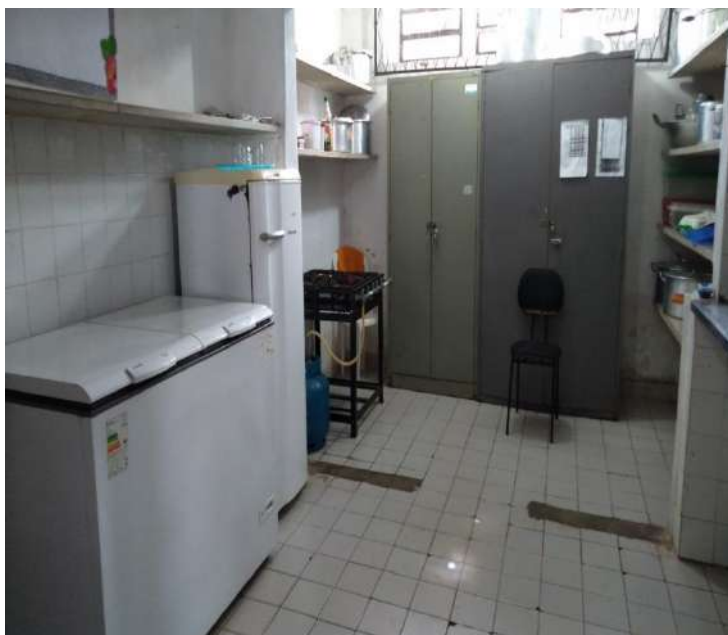
Cozinha. Apresenta pintura sem emassamento danificada por umidade ascendente. Revestimento cerâmico com algumas placas quebradas e destacamento das mesmas. Instalação de peças hidrossanitárias improvisadas, bem como a instalação elétrica. Onde possui forro em PVC, o mesmo encontra-se com ondulações. Esquadrias danificadas.

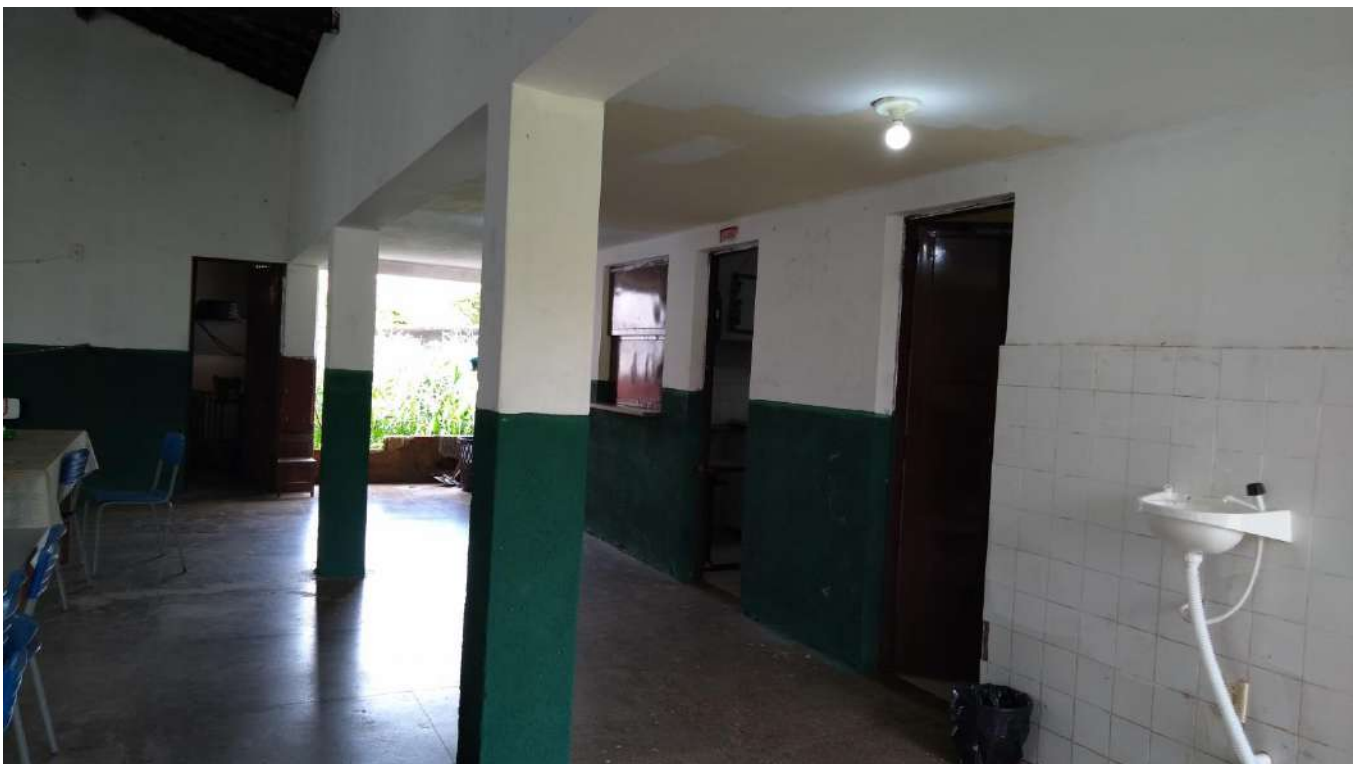
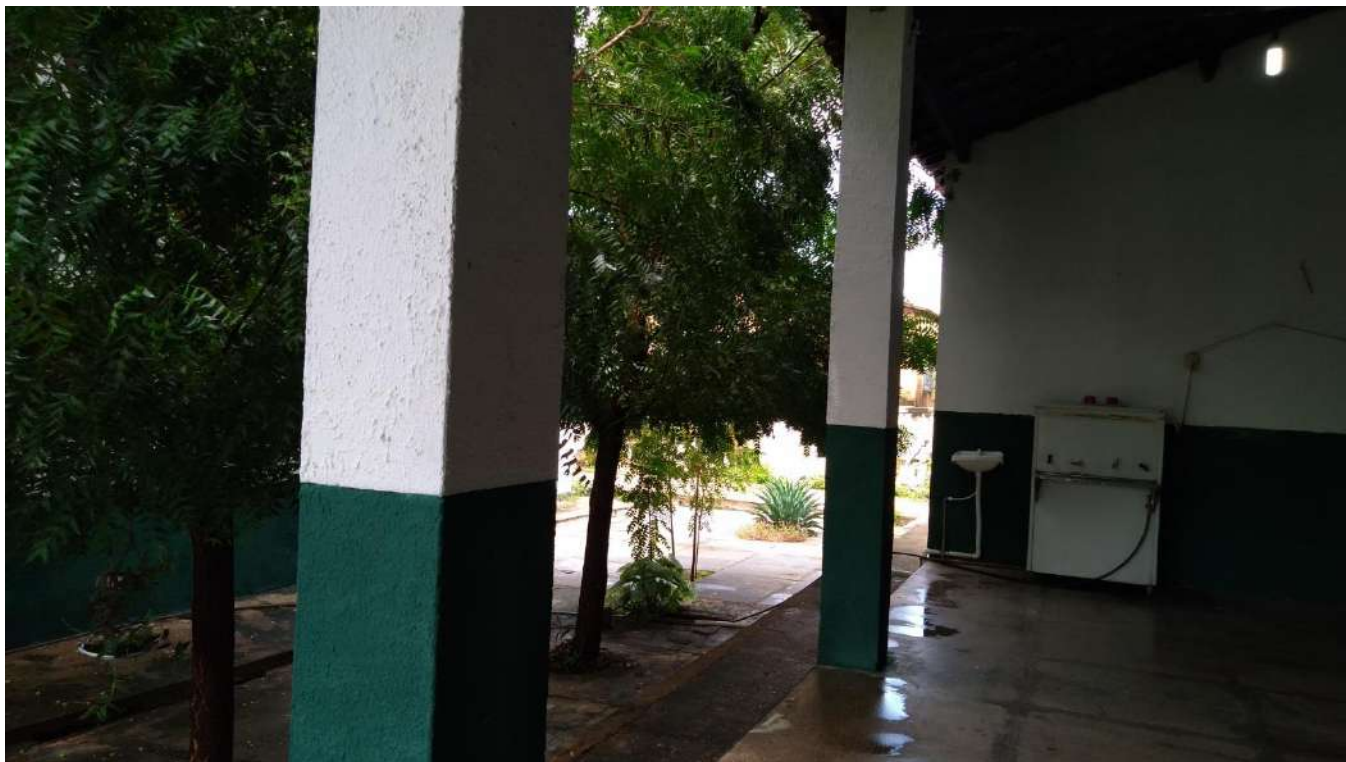
As estruturas de concreto como laje e vigas presentes no segundo blocos aparentam boa conservação. No primeiro bloco ( parte mais antiga) não foi observar ou identificar.

É classificado, quanto ao patamar de urgência, **Prioridade 3**, considerando apenas a manutenção e cuidados periódicos.

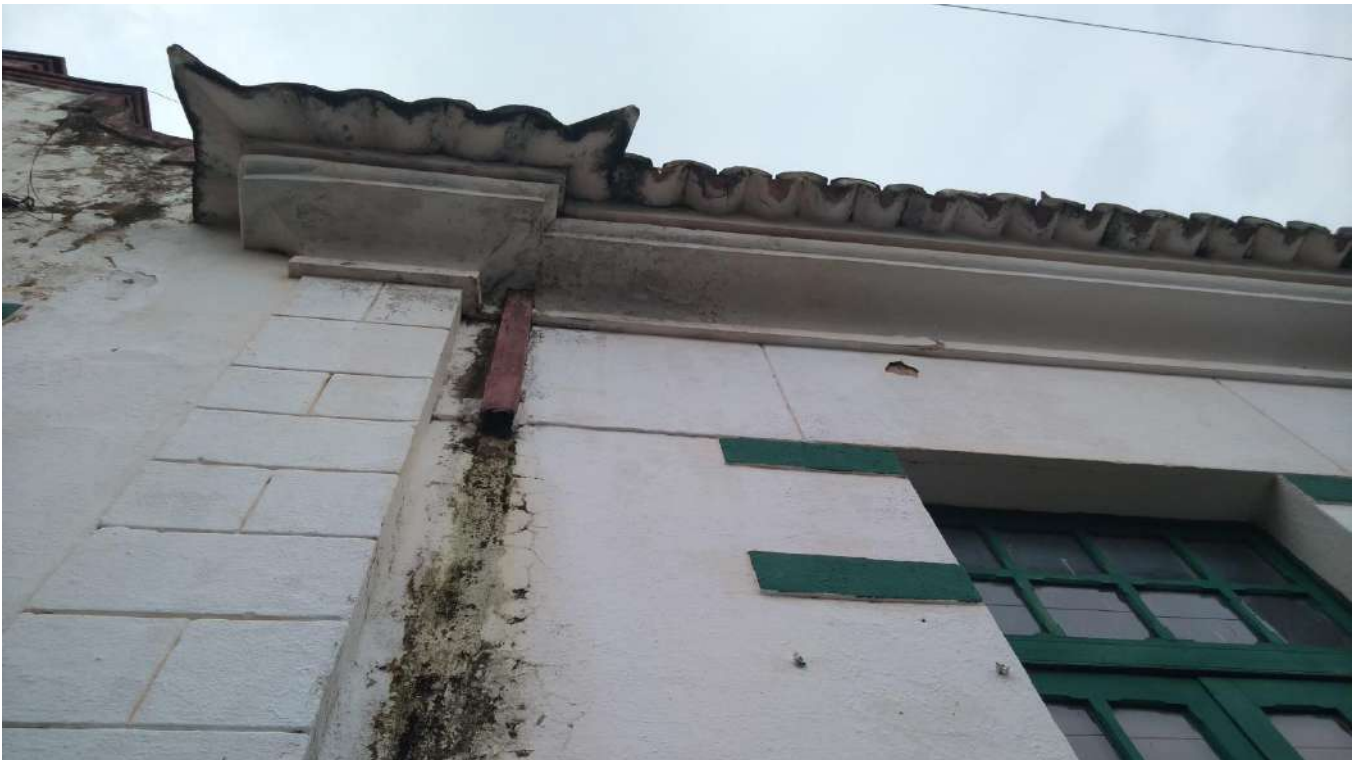
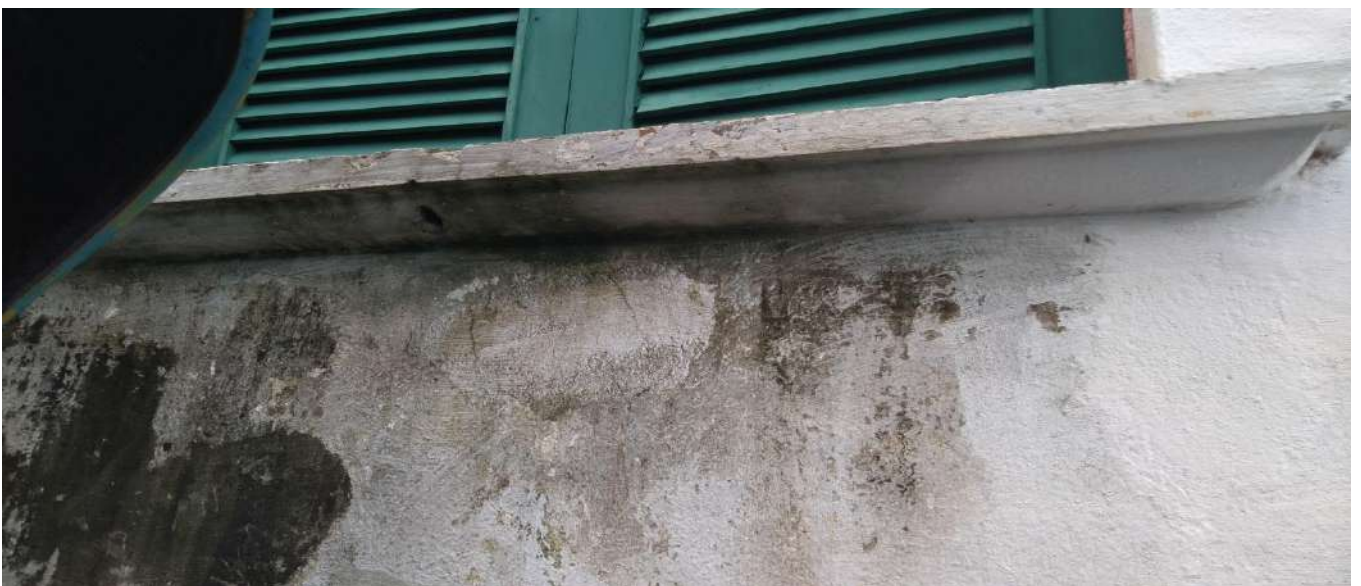
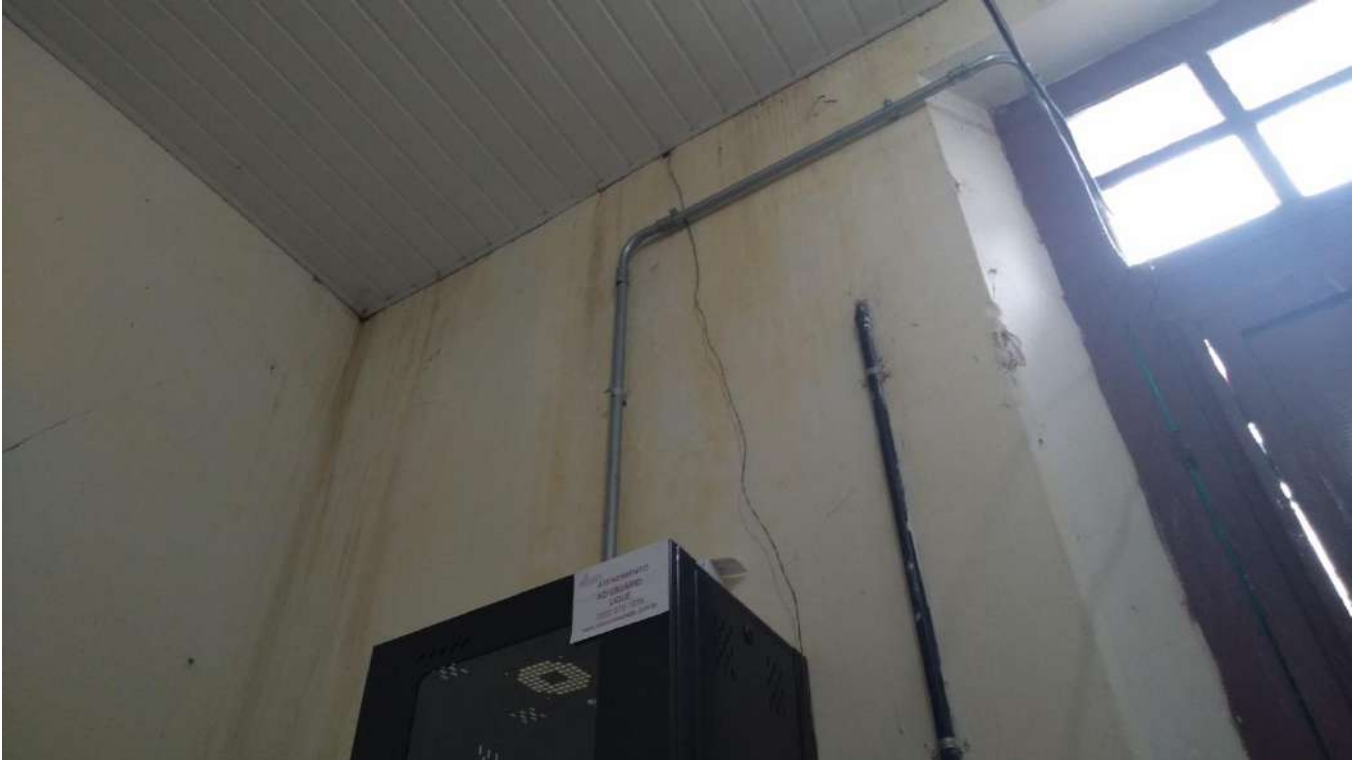
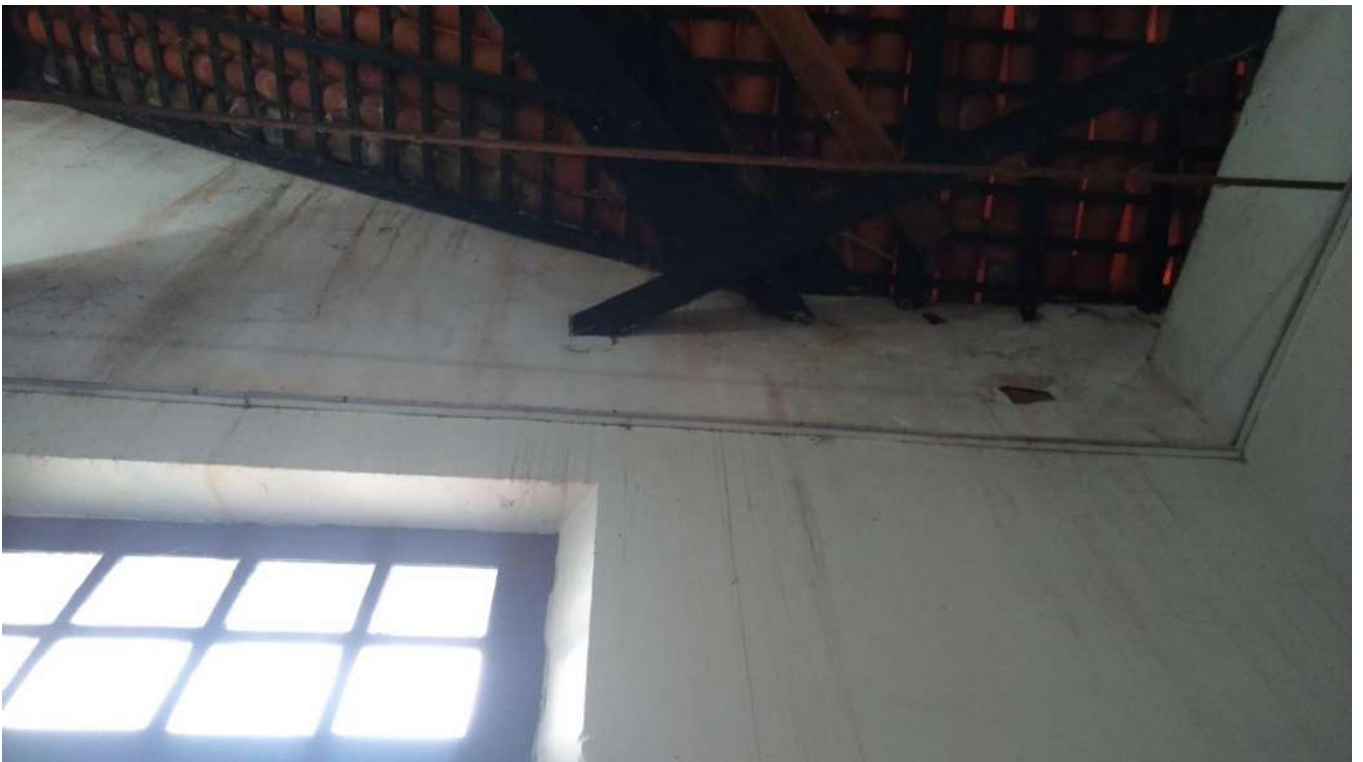
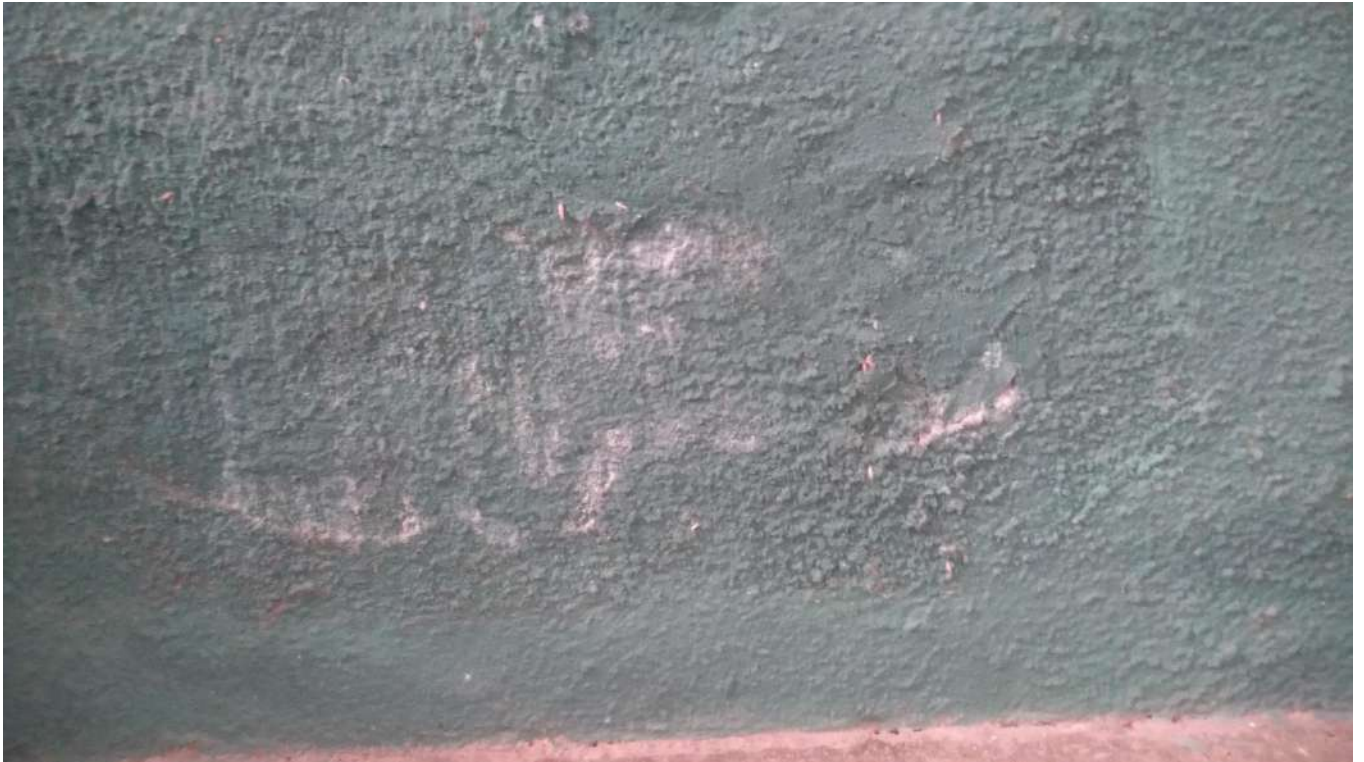
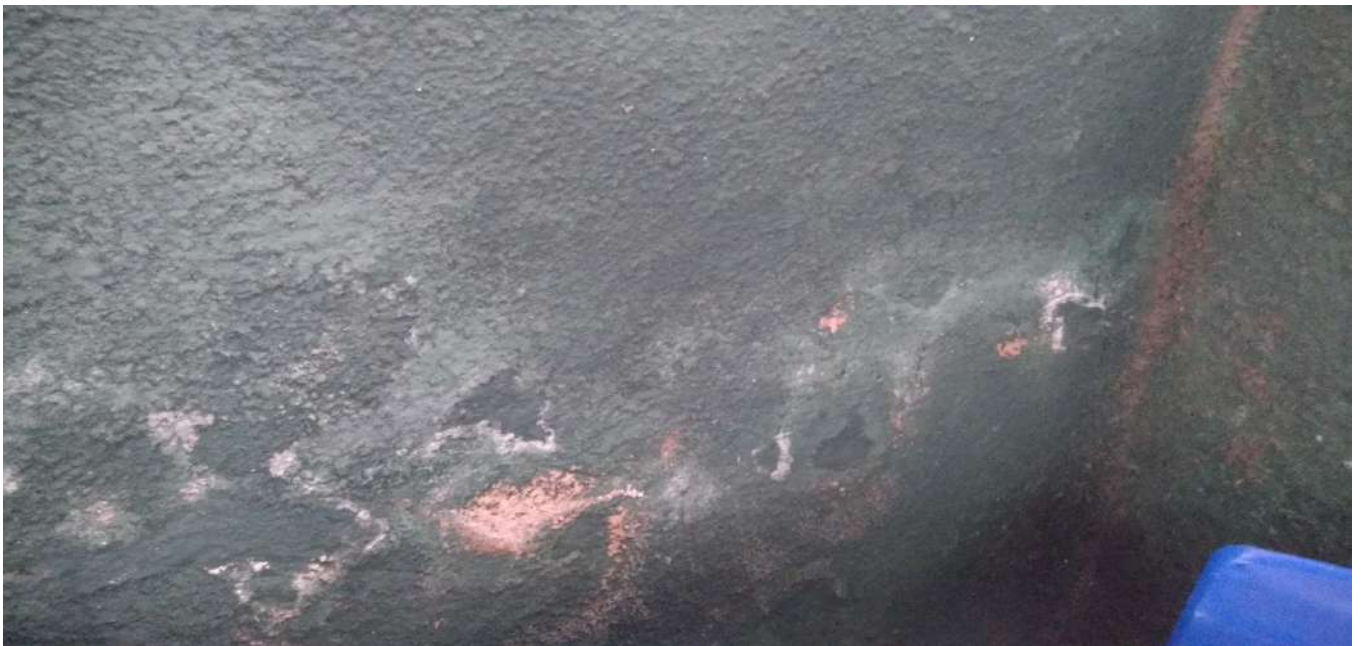
- O muro de divisa da escola encontra se deteriorado e sem proteção;
- Evidências de infiltração, eflorescências e manchas de umidade em todos os ambientes proporcionando a proliferação de fungos;
- Pintura danificada, presença de bolhas, descascamentos e manchas de umidade decorrentes da

falta de manutenção nas fachadas;

- Empolamento e umidade nos rebocos, principalmente abaixo das janelas, em praticamente todos os ambientes;
- Presença de fissuras e rachaduras por todos os ambientes nas paredes externas e internas;
- Revestimentos cerâmicos das paredes da cozinha e banheiro apresentam destacamento, peças quebradas e com fissuras;

Classificado quanto ao patamar de urgência, **Prioridade 1**, considerando o alto risco oferecido aos usuários, com perda de desempenho e funcionalidade do sistema.

Revitalização de muro da escola, com execução de novo reboco.

Revitalização das fachadas principais e laterais, substituindo reboco onde se encontra deteriorado, mantendo mesmo padrão de acabamento e pintura.

Deverá ser executado o reparo nas vedações de alvenaria externa e interna da escola, onde a mesma se encontra deteriorada.

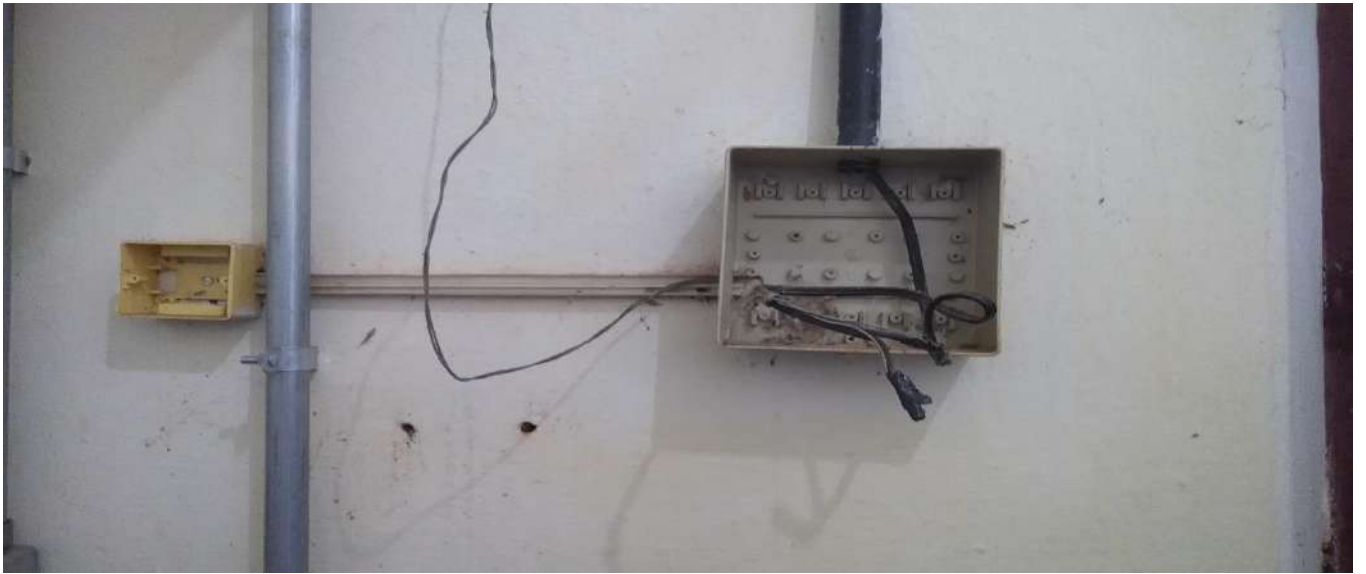
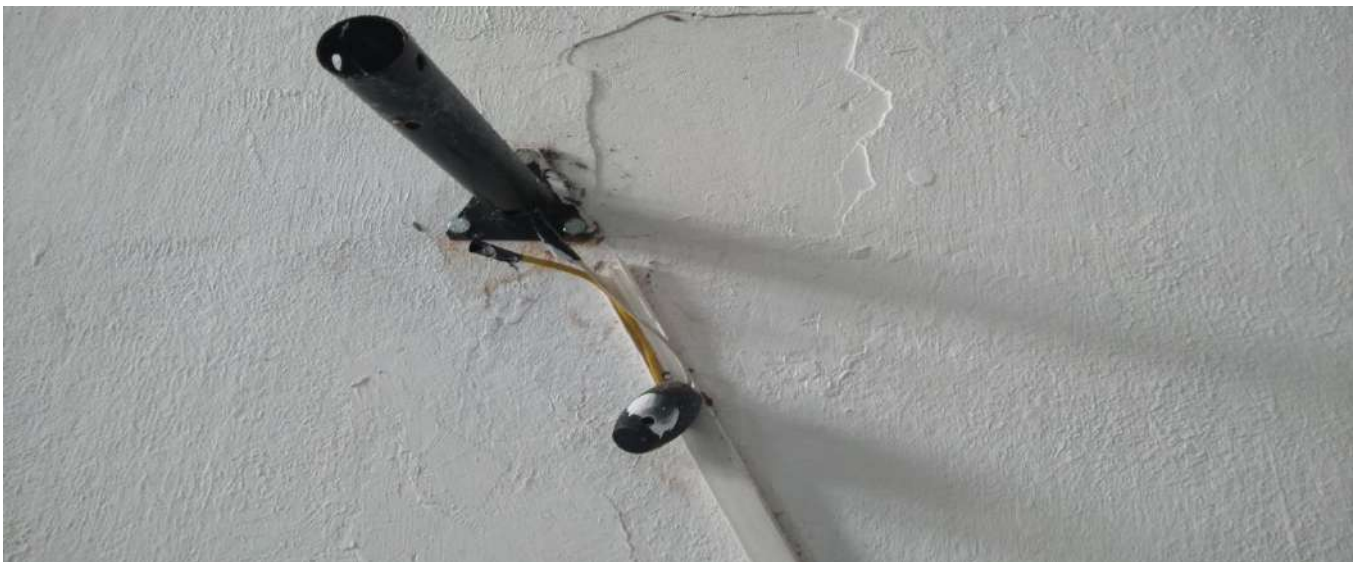
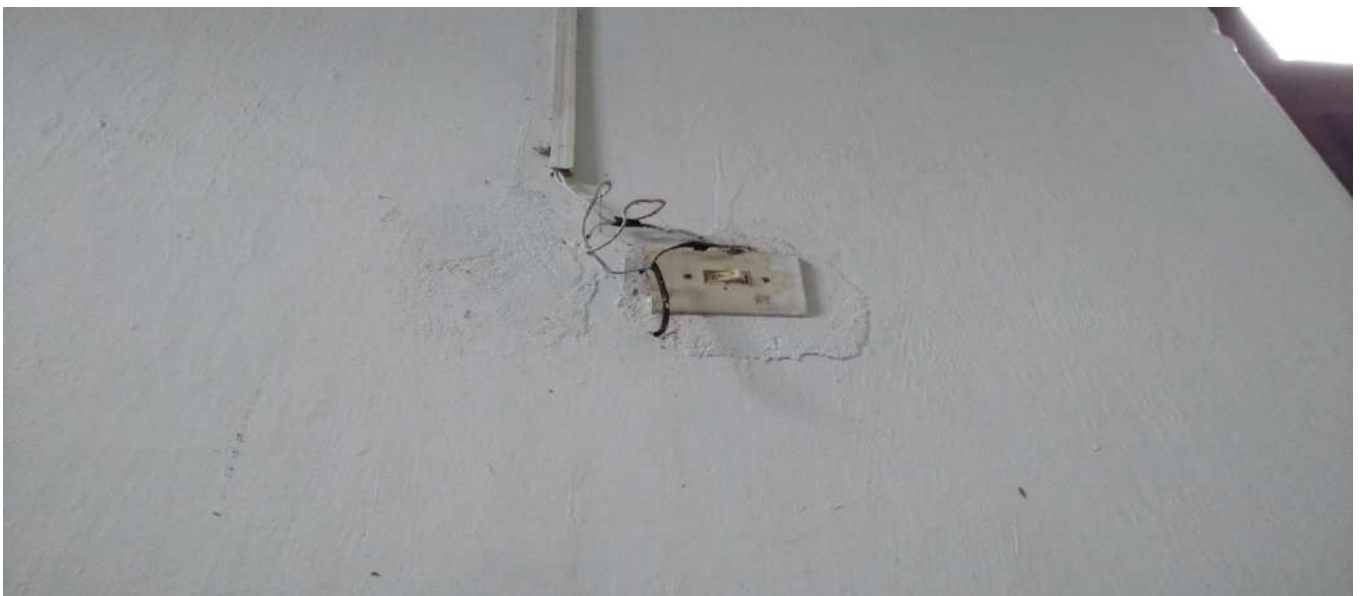
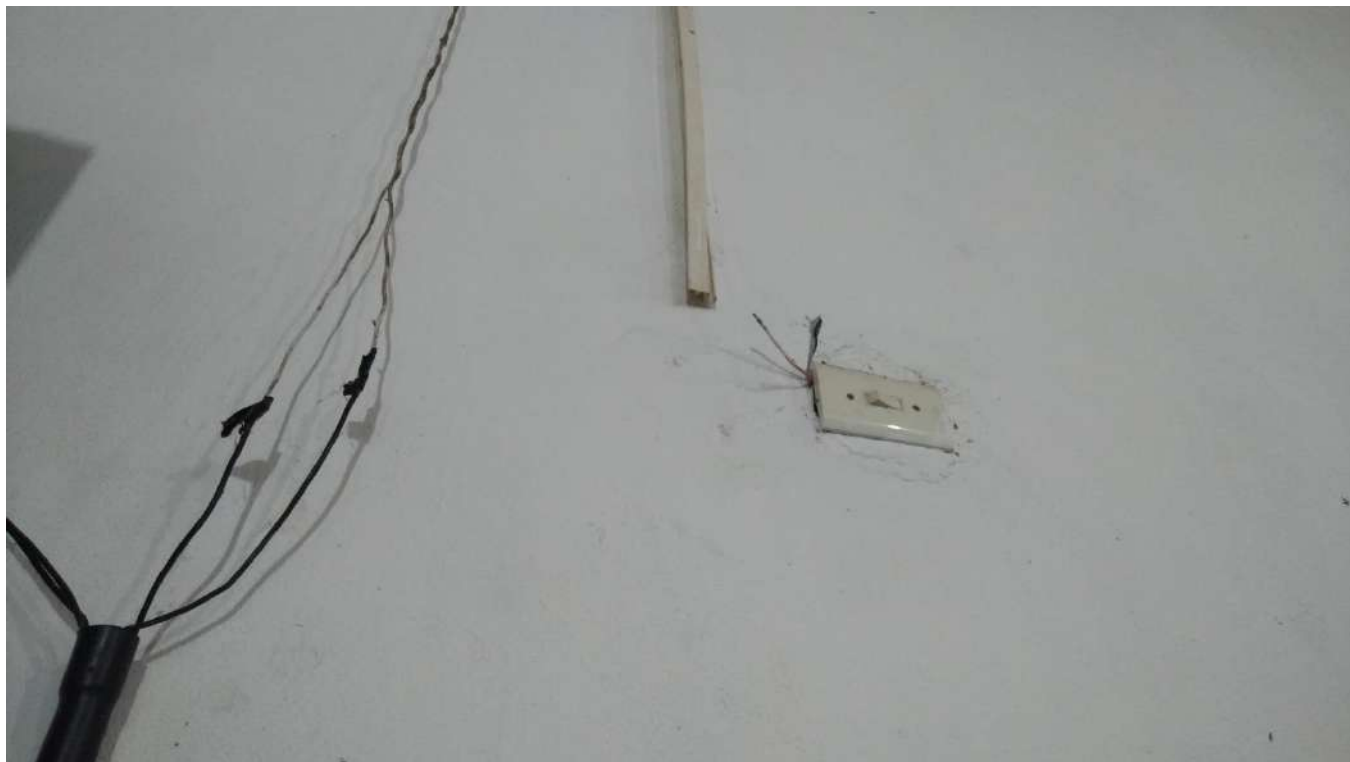
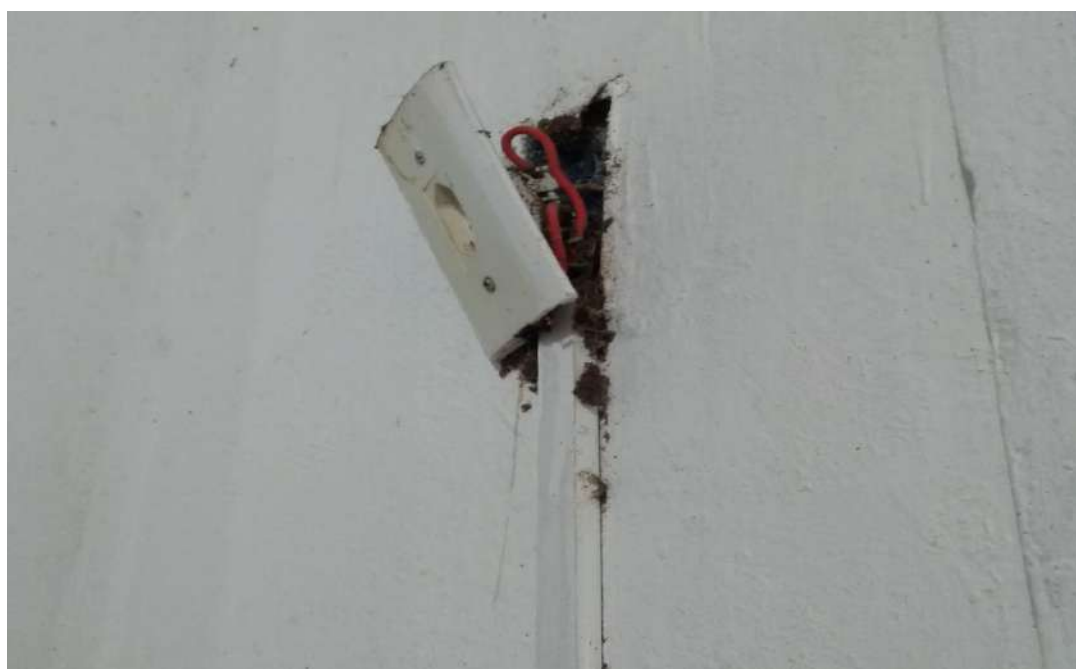
- Redes elétricas aparentes, com emendas sem isolamento e extensões precárias; total desatenção às normas técnicas quanto aos aspectos de dimensionamento e segurança das instalações ao choque e ao curto-circuito elétrico;
- Má disposição dos fios elétricos;
- Falta de pontos de luz e pontos de luz sem funcionamento em alguns ambientes;
- Sem uniformização dos tipos de tomadas e interruptores utilizados;

Classificado quanto ao patamar de urgência, **Prioridade 1**, com impacto irreversível e com o comprometimento do desempenho e funcionalidade do sistema elétrico em geral, necessitando de

É necessária a troca de toda parte elétrica da escola, instalação de tomadas nos ambientes administrativos para evitar a sobrecarga, bem como a instalação de novas lâmpadas, e a substituição e padronização de tomadas, pontos de luz e interruptores.
