# LAUDO TÉCNICO DE INSPEÇÃO PREDIAL

*Unidade Escolar Otacília Ramos*

Laudo Técnico de Inspeção Predial para a caracterização do estado físico da sede da Unidade Escolar Otacília Ramos, nos aspectos de segurança e salubridade.

08/04/2021

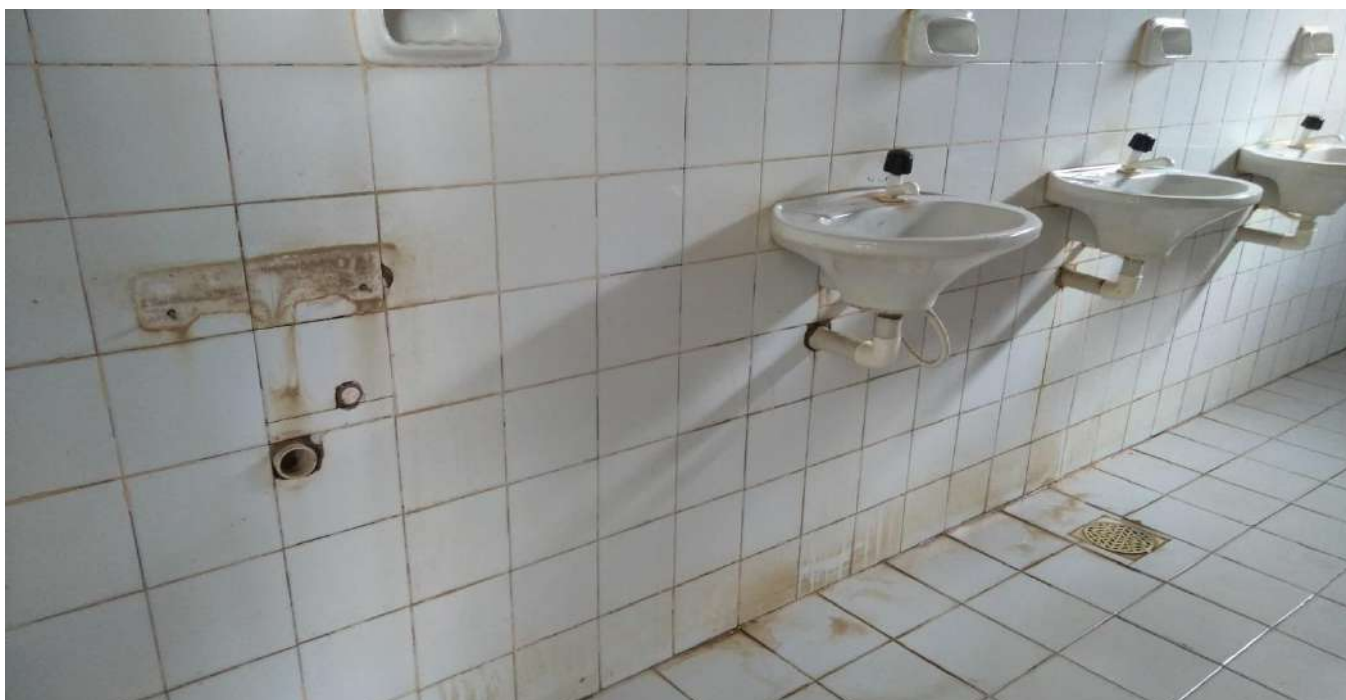
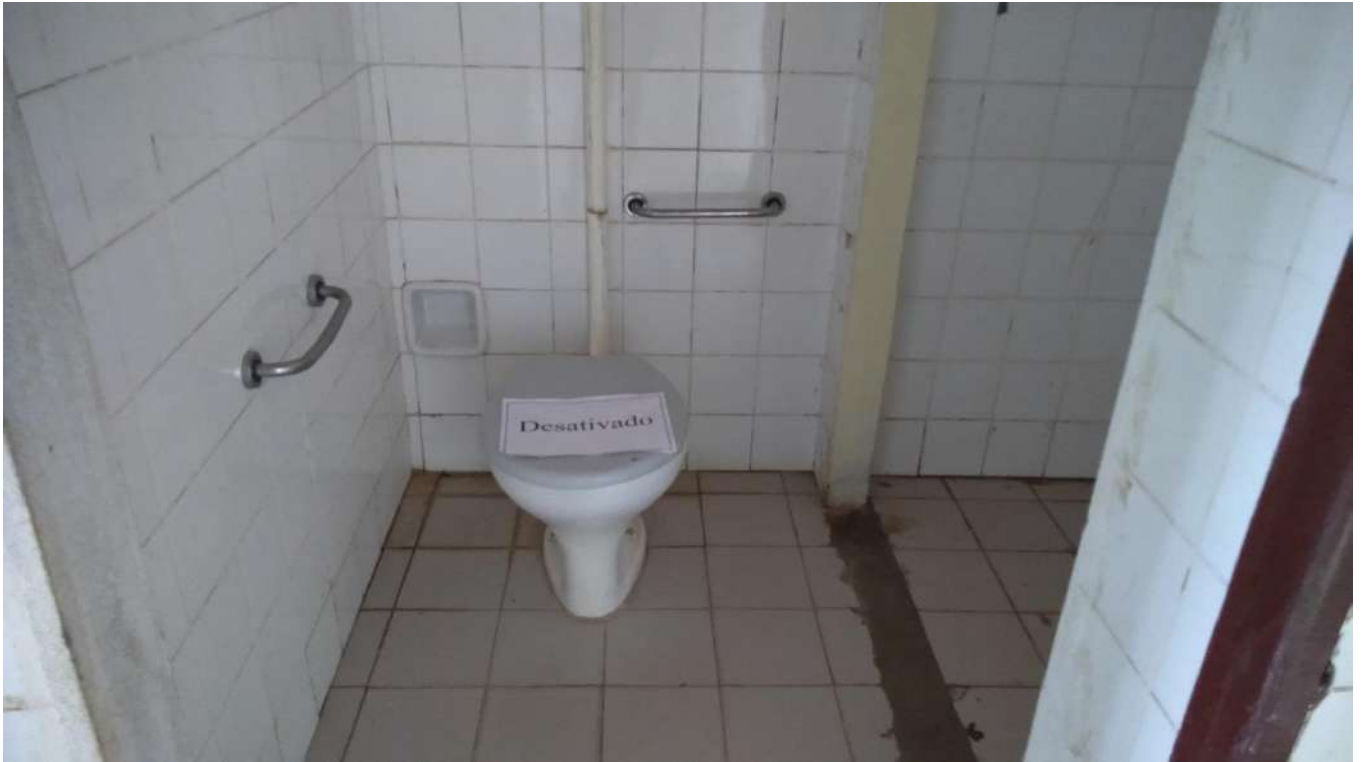
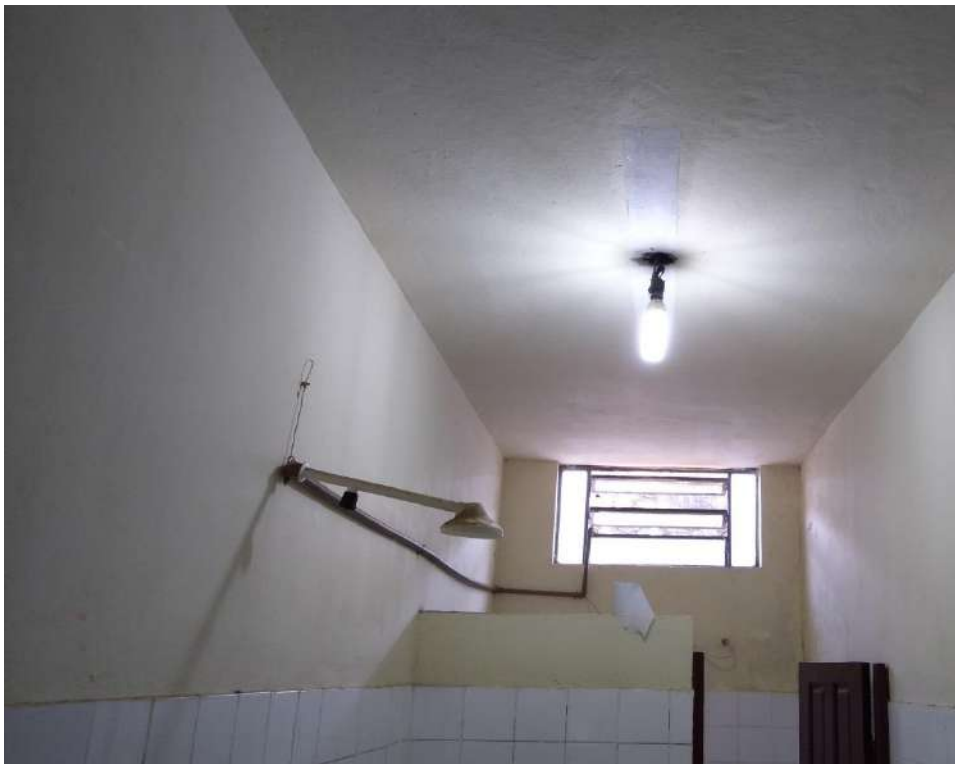
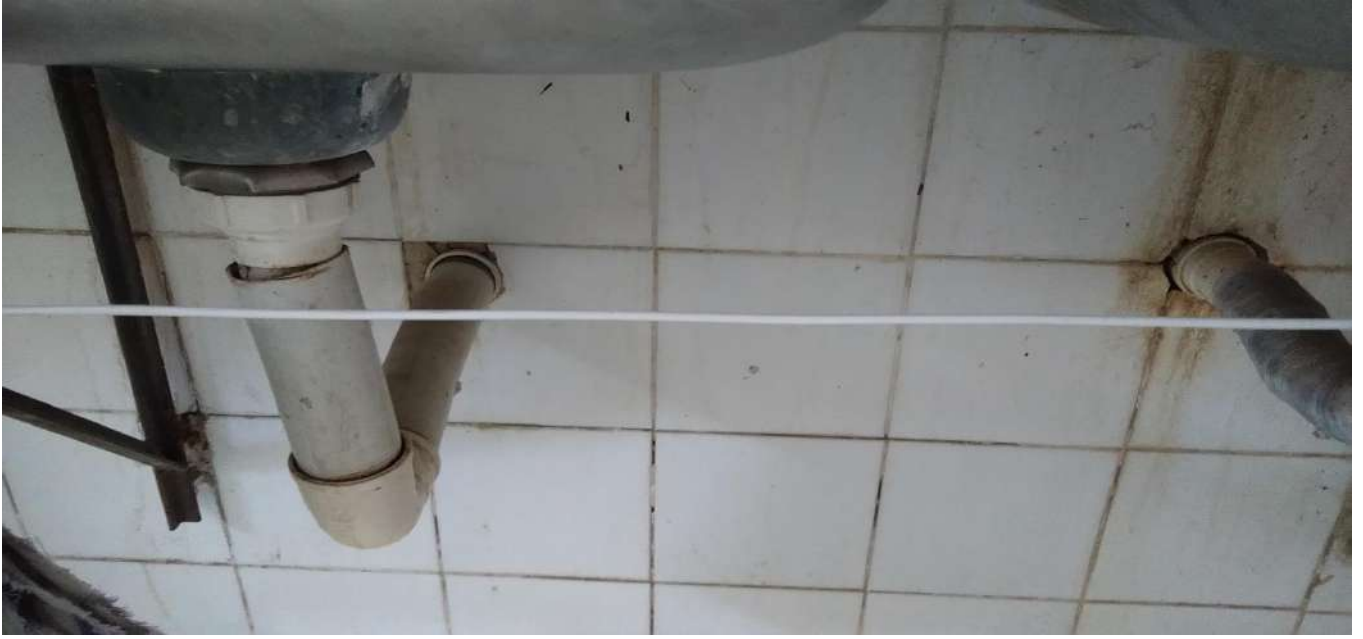
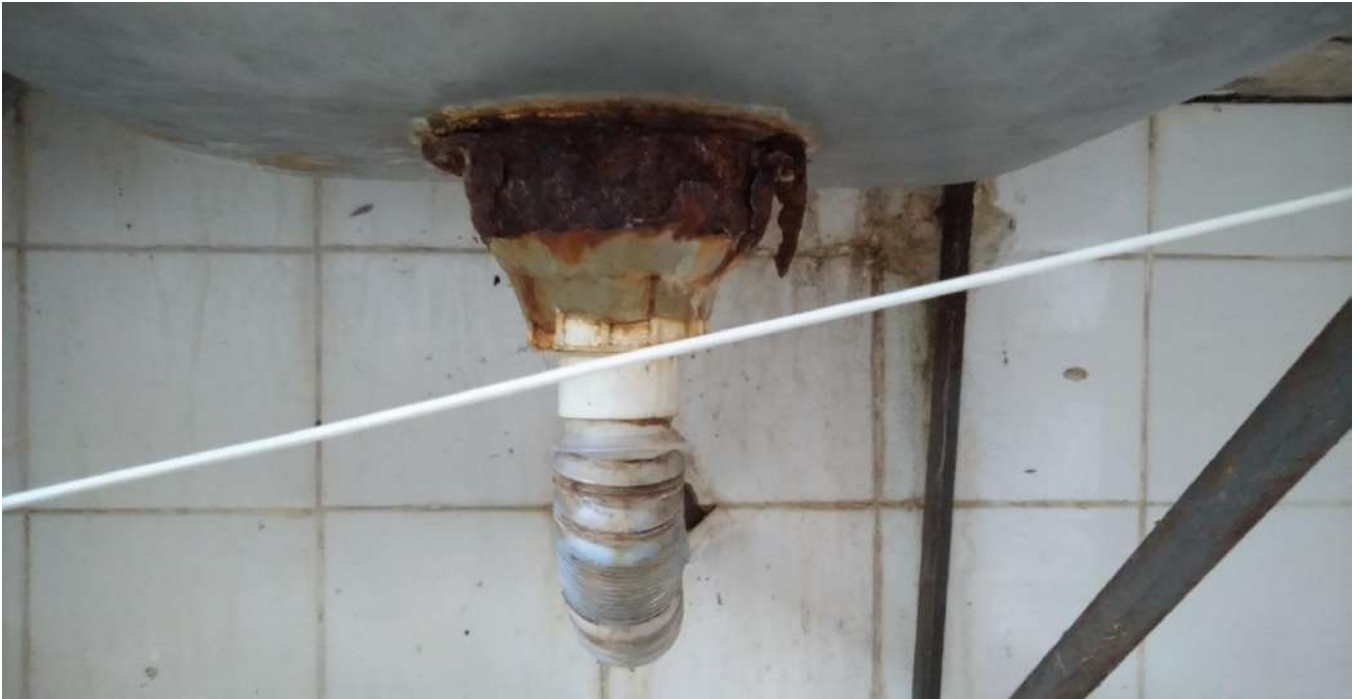
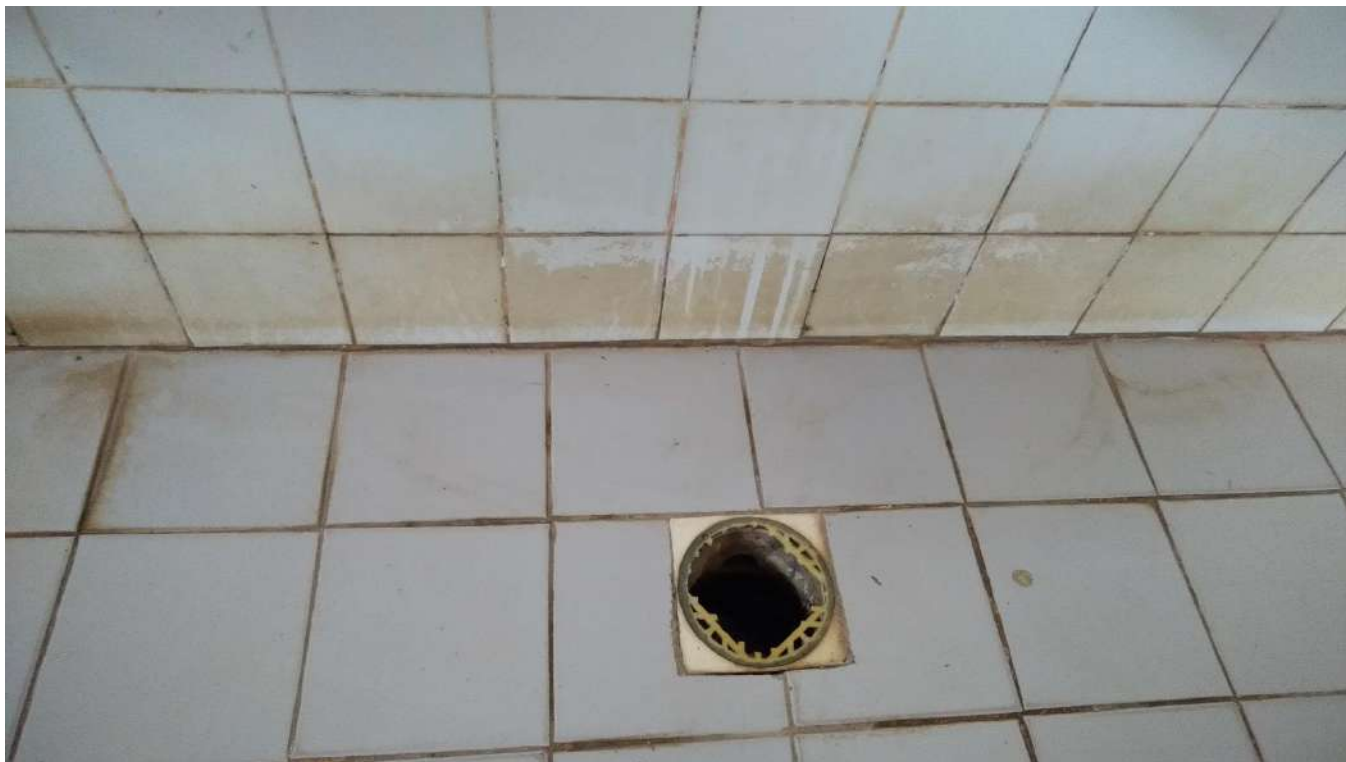
- Reservatório de água utilizada é feita com material de amianto;
- Instalações de esgoto improvisadas que, recebe águas de reuso das pias dos banheiros e cozinha são inapropriadas;
- Inexistência e falta de manutenção em caixas de esgoto e gordura;
- Bacias sanitárias e descargas elevadas sem funcionamento;
- Falta de elementos e louças sanitárias nos banheiros;
- Vazamentos nas tubulações;
- Sistema de condutores de escoamento de águas pluviais desgastados e quebrados

Classificado quanto ao patamar de urgência, **Prioridade 1**, com impacto irreversível e com o comprometimento do desempenho e funcionalidade do sistema hidrossanitário em geral, necessitando de intervenção imediata para sanar as irregularidades verificadas, levando-se em consideração o risco à segurança e principalmente a saúde do usuário.

Há a necessidade da substituição das tubulações de esgoto provenientes dos lavatórios visto que existem muitas emendas, instalações improvisadas e sinais de vazamentos.

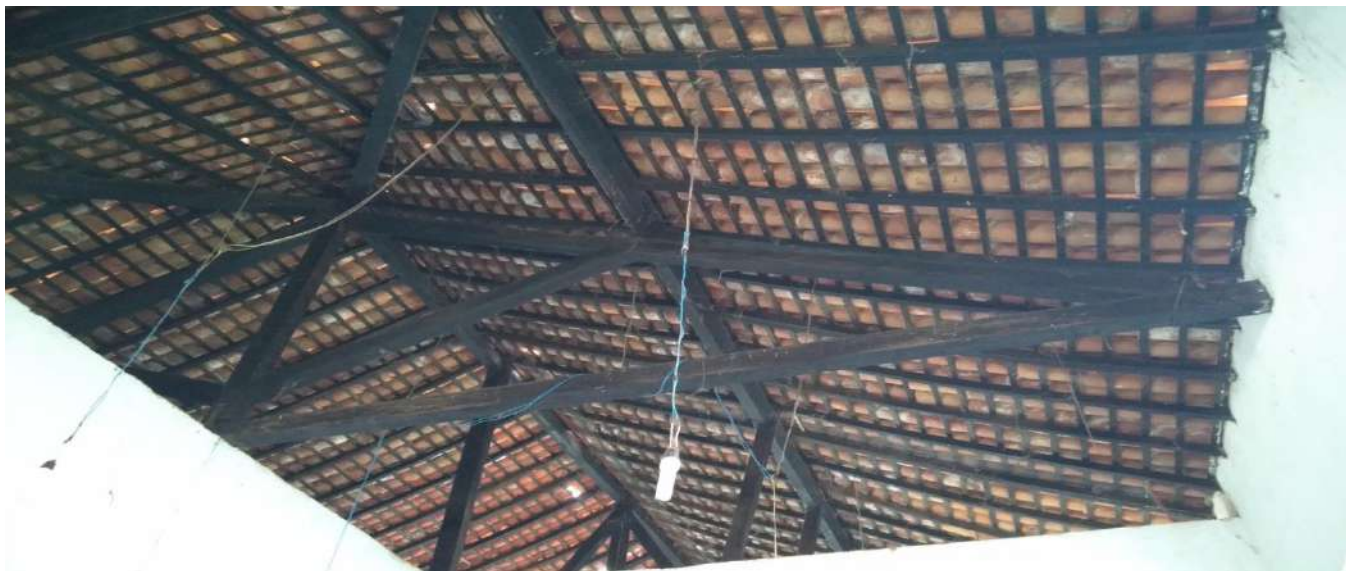
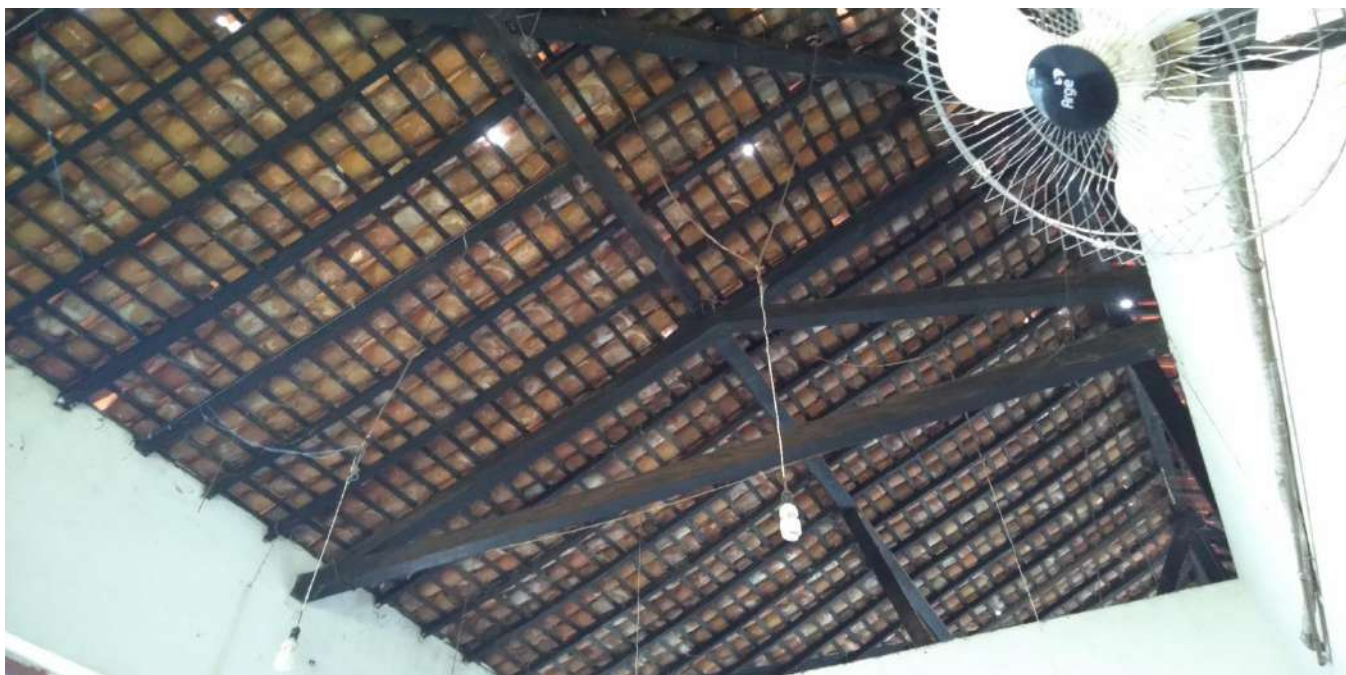
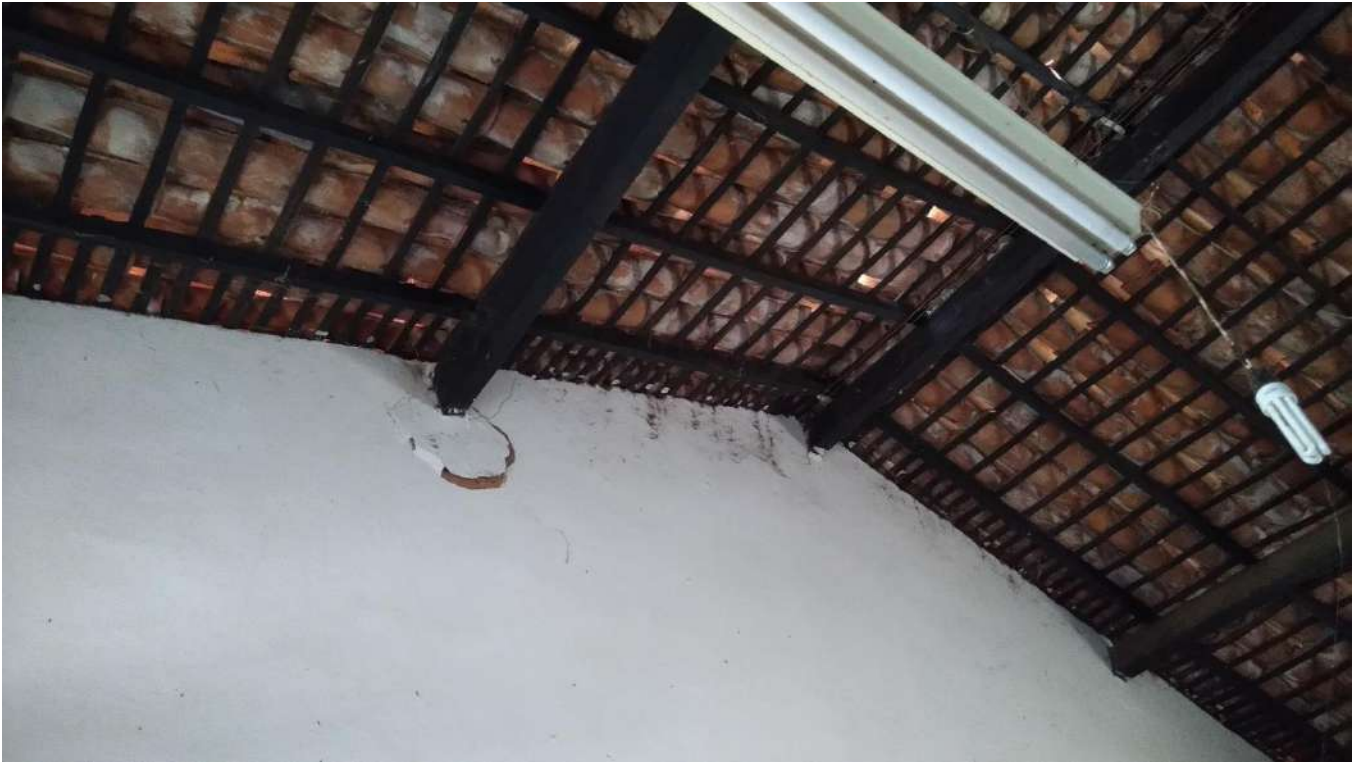
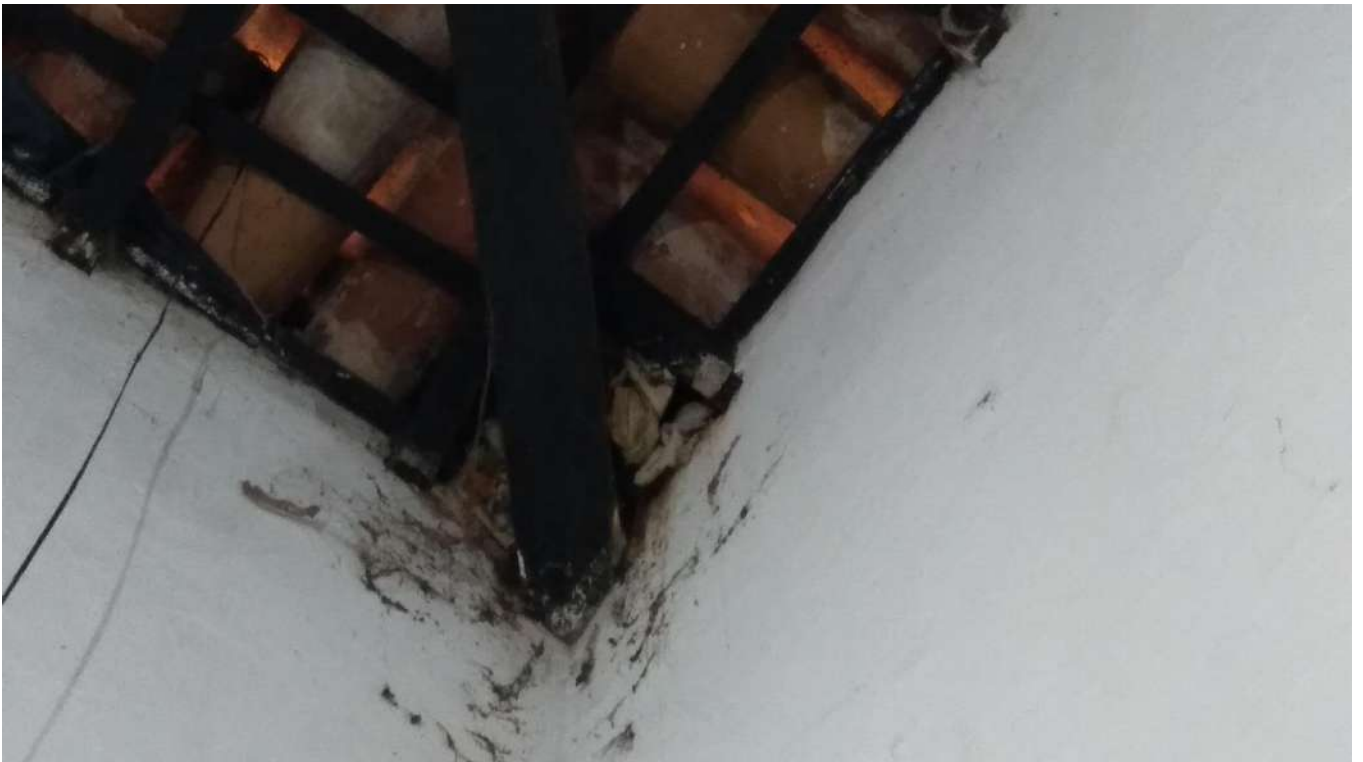
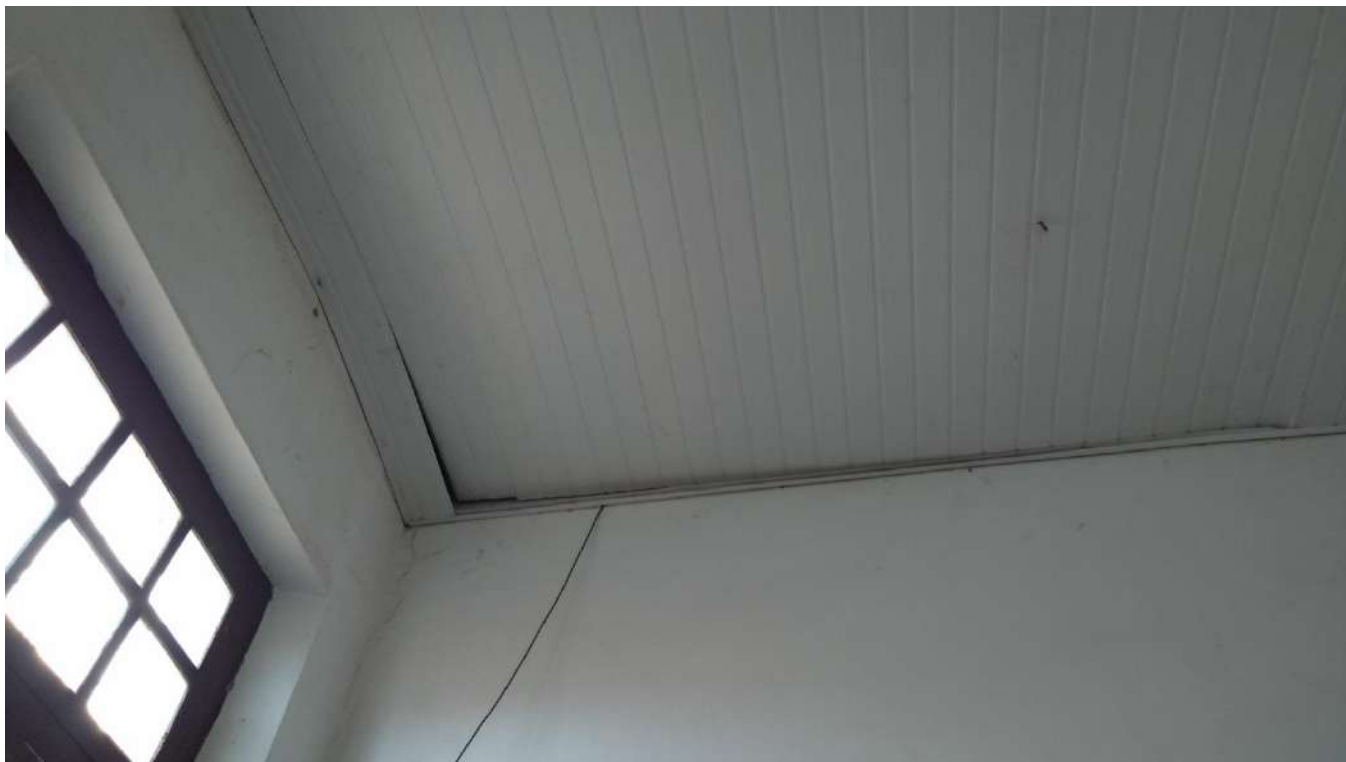
- As estruturas de telhado encontram-se desgastadas, e com alguns componentes comprometidos;
- Algumas telhas encontram-se quebradas e mal encaixadas contribuindo com o arranque destas quando há ventanias;

- Os telhados não possuem calhas para direcionamento das águas pluviais;
- Evidencia de infiltração por meio de goteiras em toda unidade escola,;
- Forro de PVC com placas soltas.

Classificado quanto ao patamar de urgência, **Prioridade 1**, com impacto irreversível e com o comprometimento do desempenho e funcionalidade, necessitando de intervenção imediata para sanar as irregularidades verificadas, levando-se em consideração o risco à segurança e saúde dos usuários.

Manutenções e instalação de forros preferencialmente PVC;

Recomenda-se a troca das telhas de toda unidade.

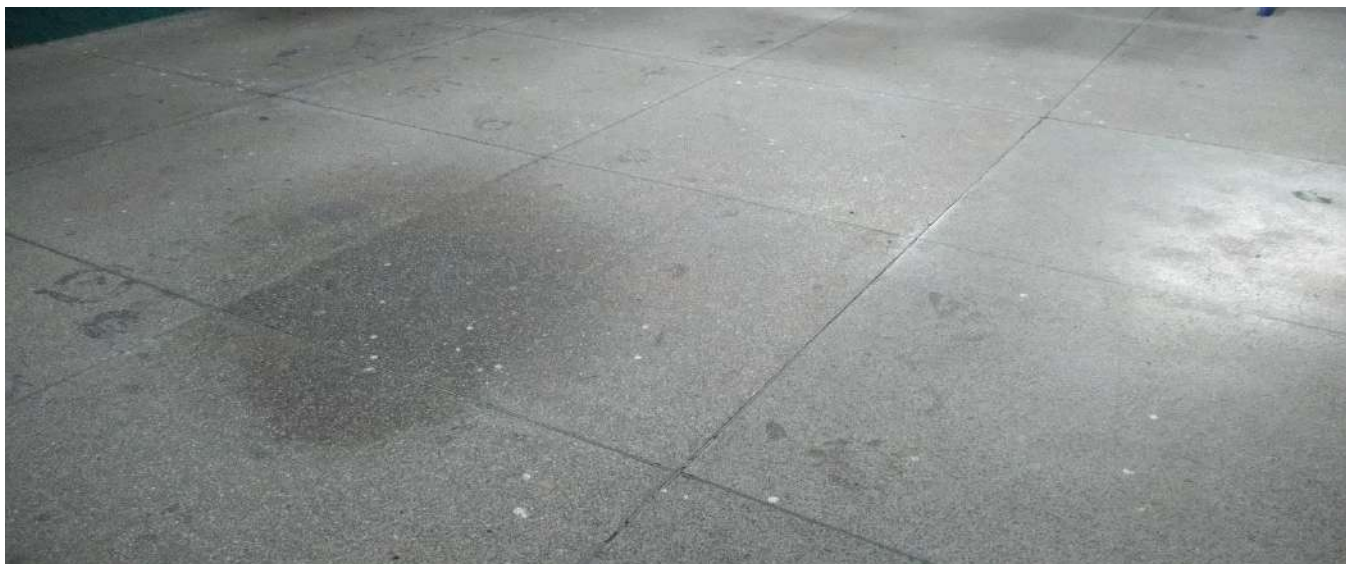
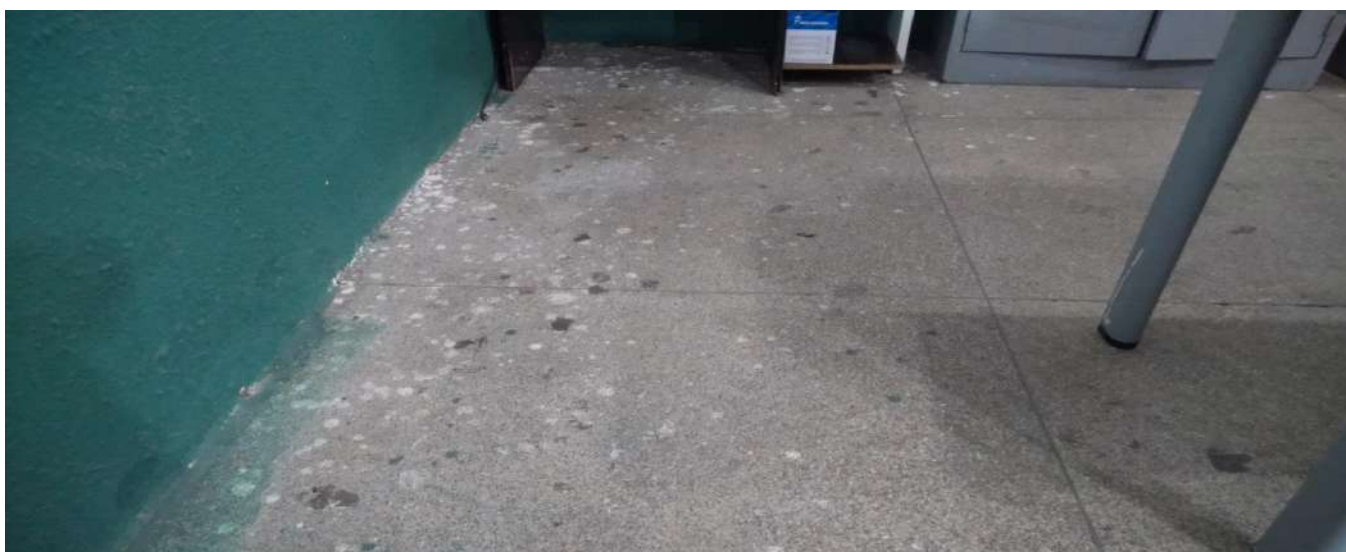
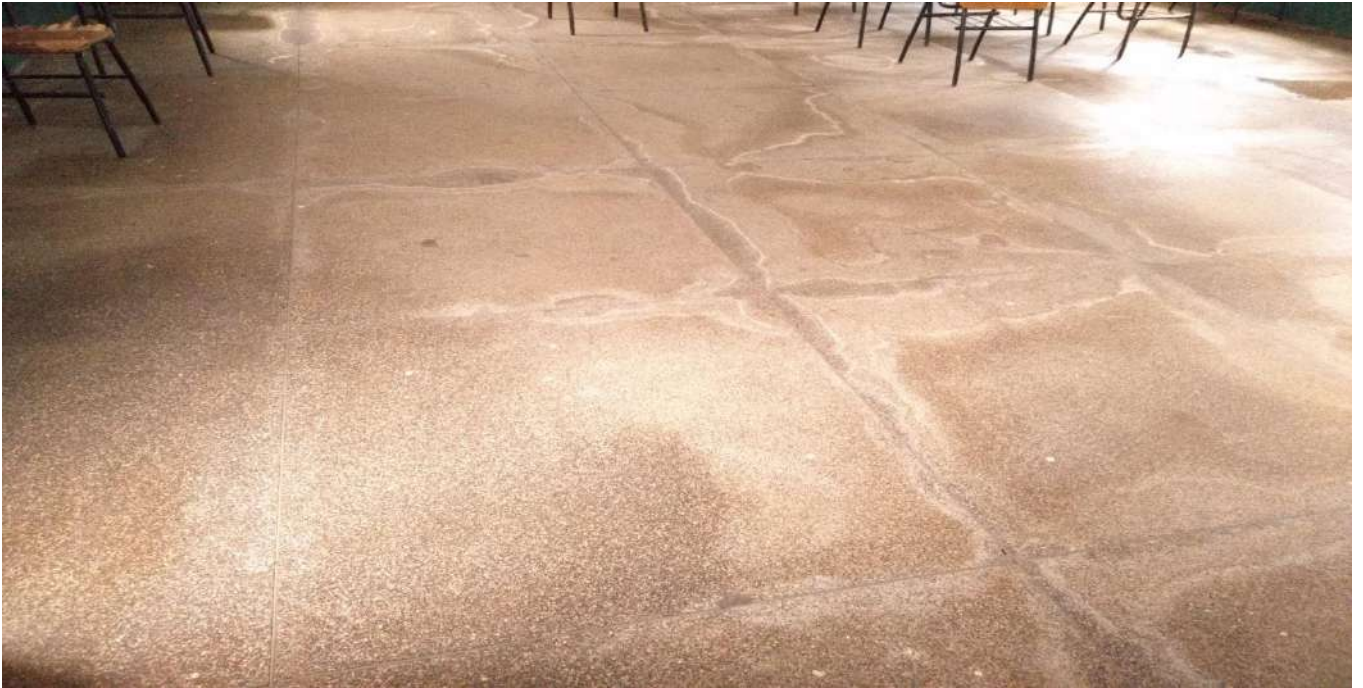
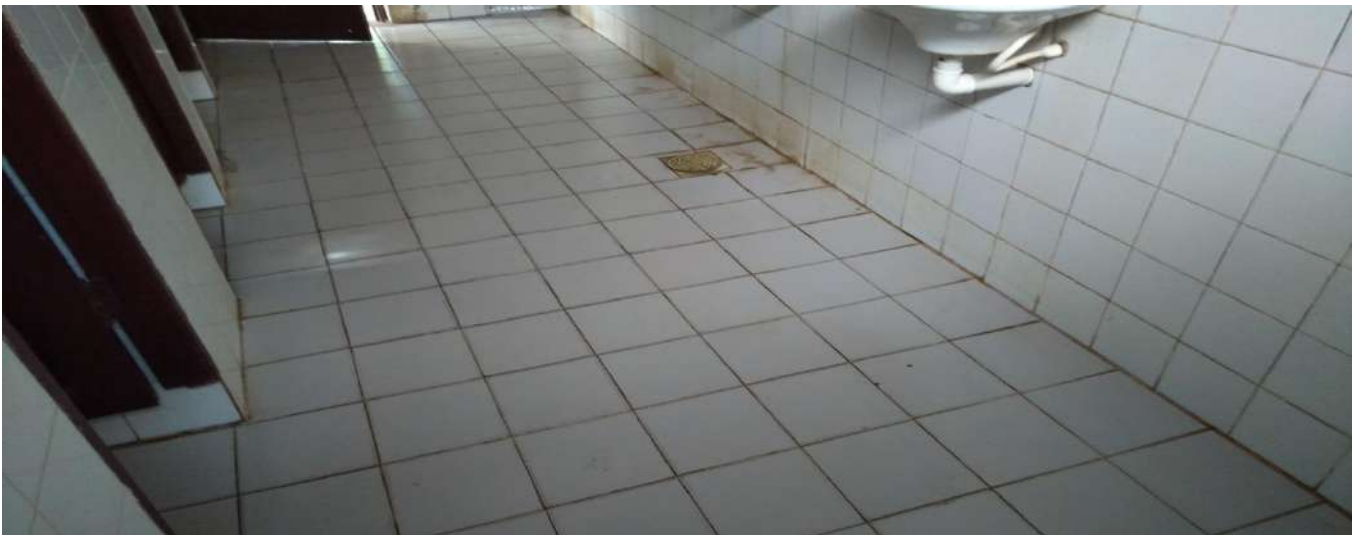
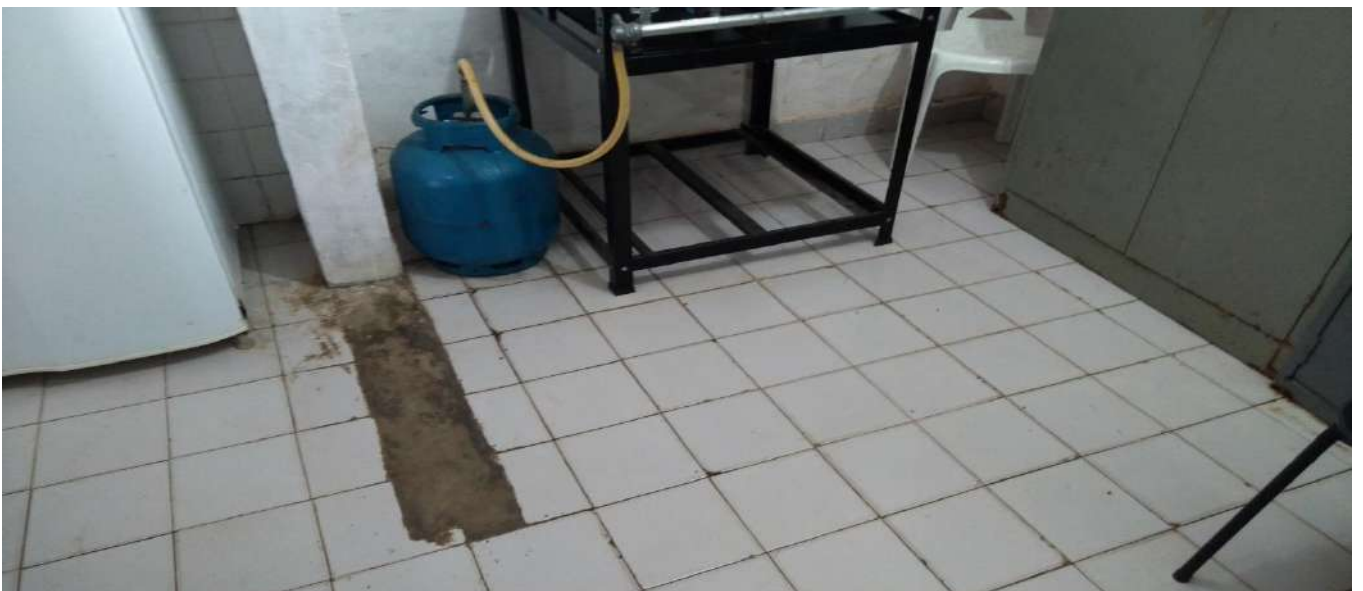
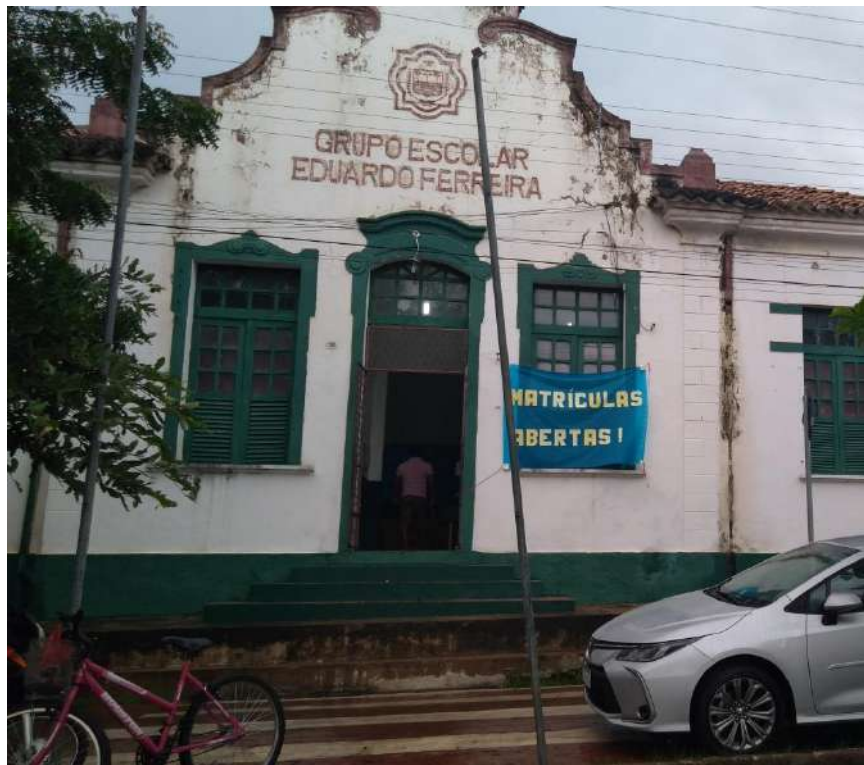
- O piso granilite da escola não há polimento, apresenta desgaste próximo as juntas, fissuras e placas quebradas;
- O piso cerâmico dos banheiros e cozinha encontra-se deteriorado, com peças quebradas e machadas;

- Os passeios da escola não são nivelados, apresentam rachaduras, muitos deles encontram-se quebrados, mal executados;
- Rampas sem corrimão;
- Sem acessibilidade na entrada principal da escola

Classificado quanto ao patamar de urgência, **Prioridade 1**, com necessidade de intervenção visto que são lugares transitórios, levando-se em consideração o risco à segurança usuários.

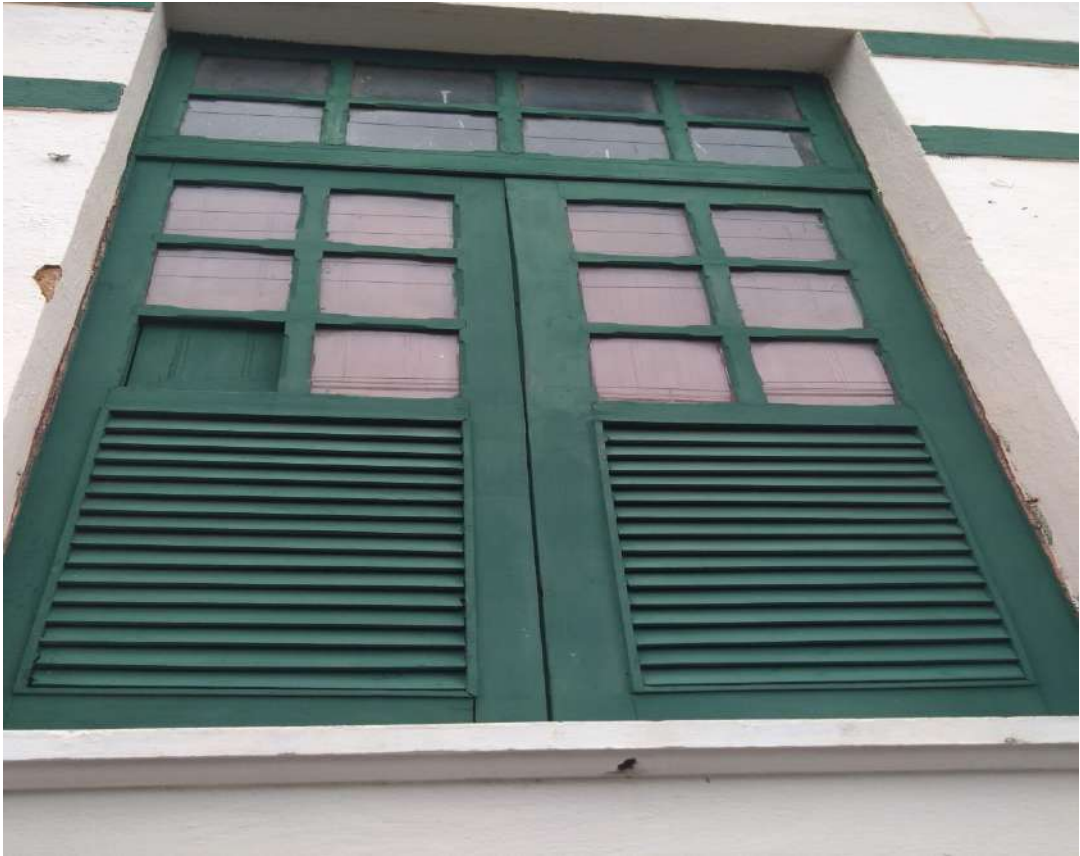
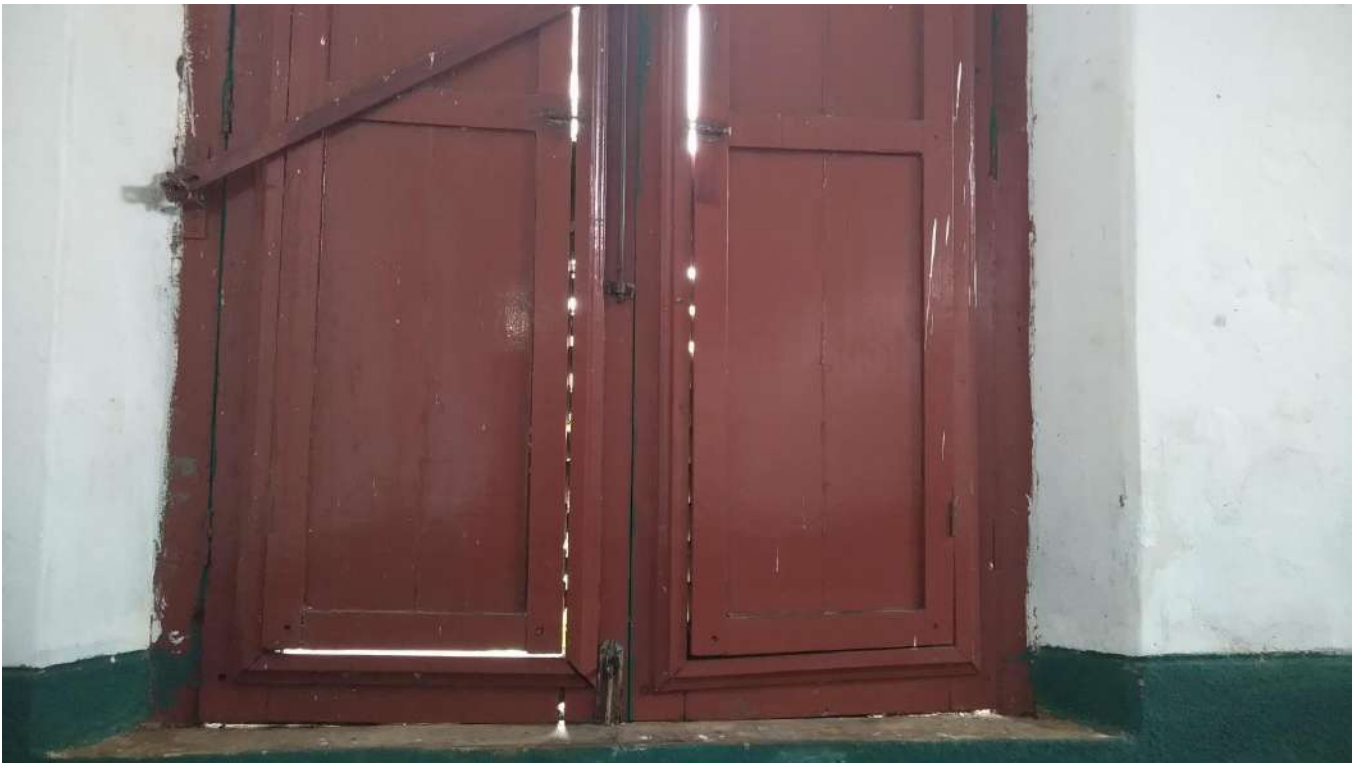
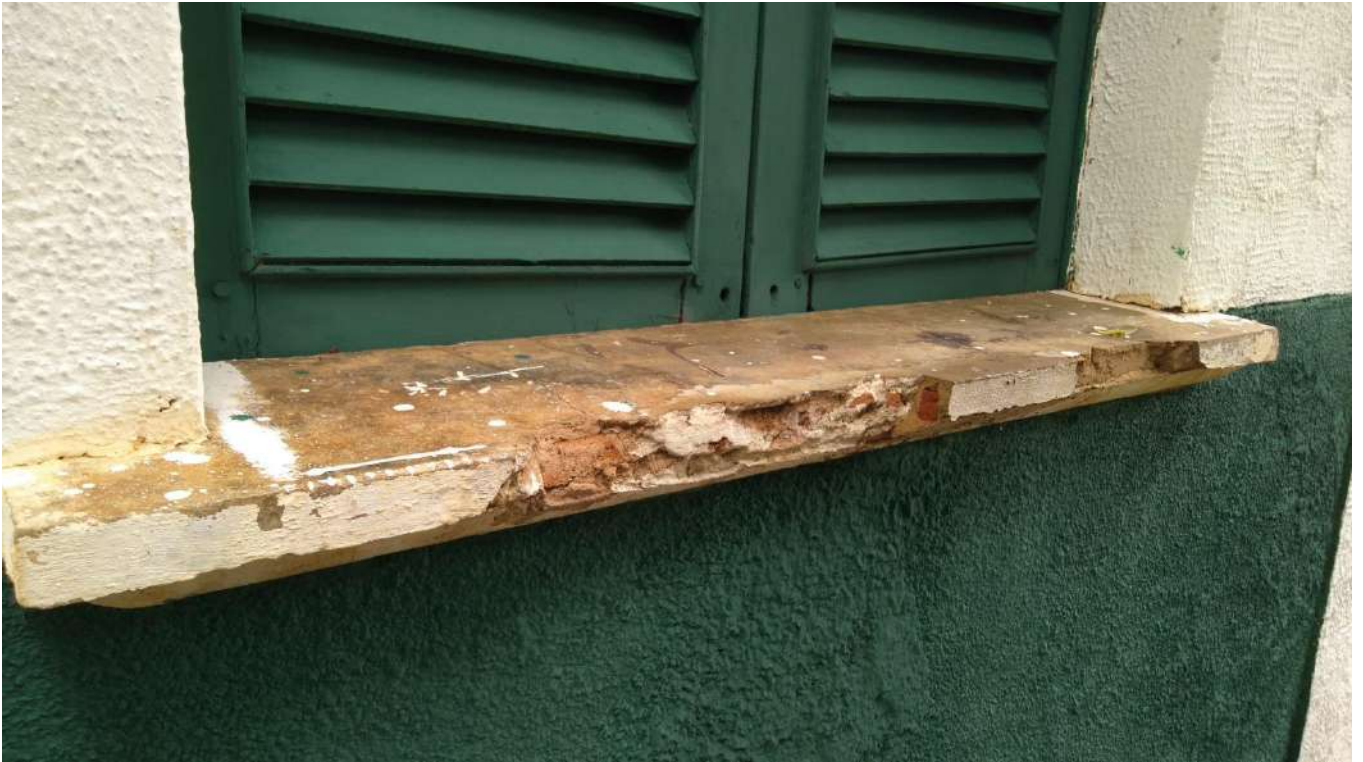
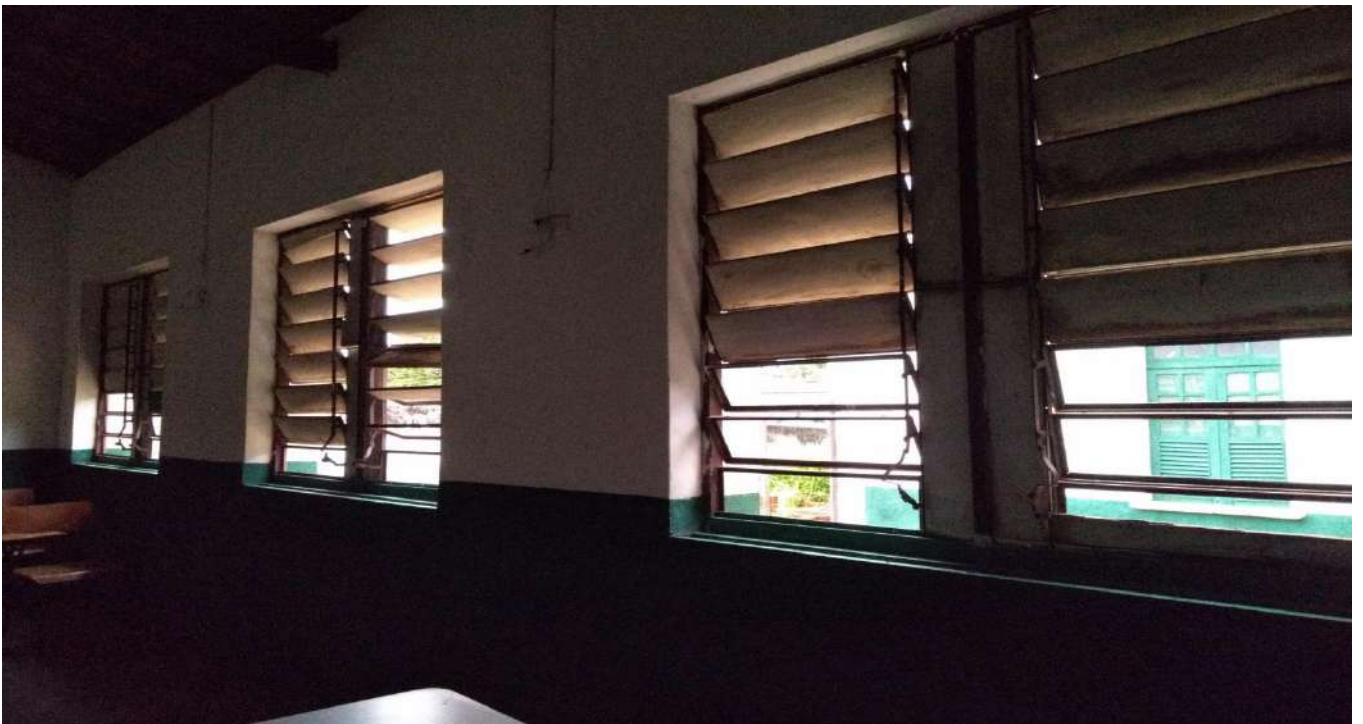
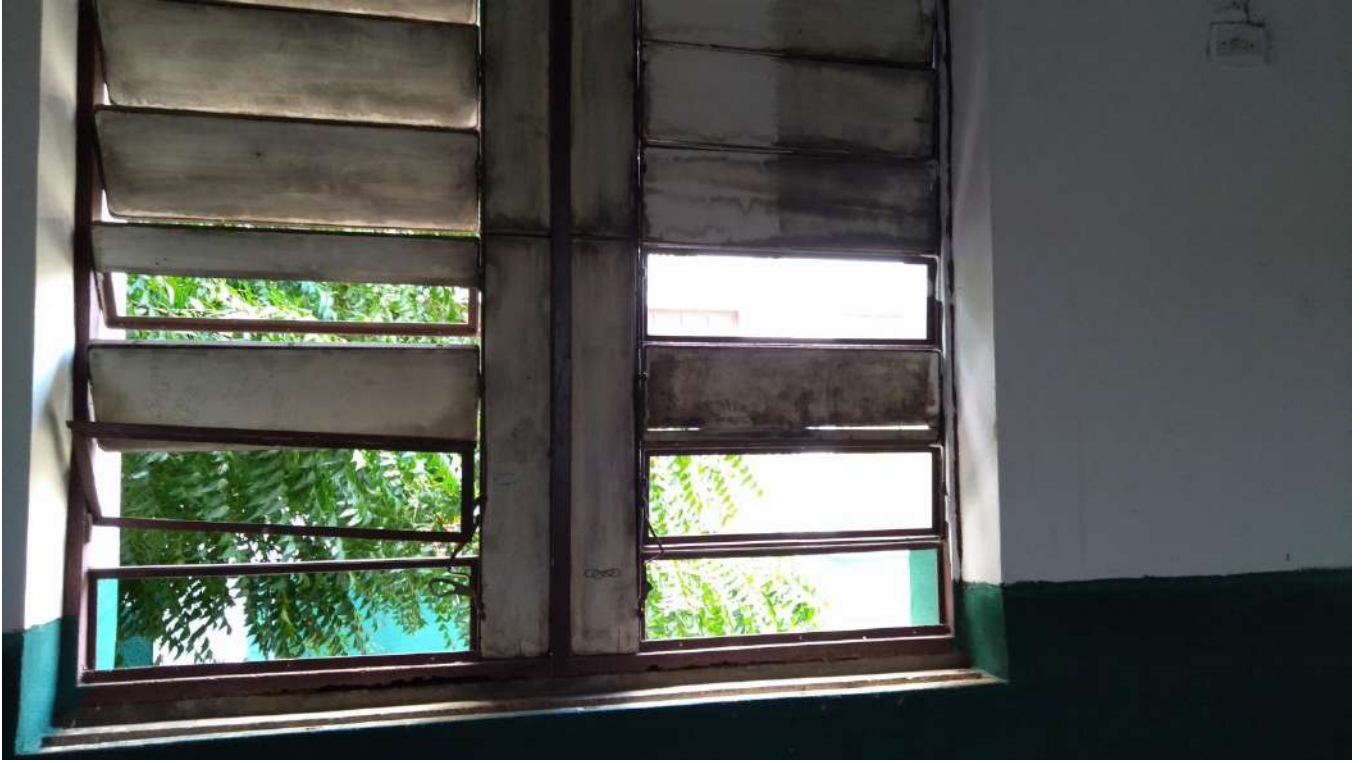
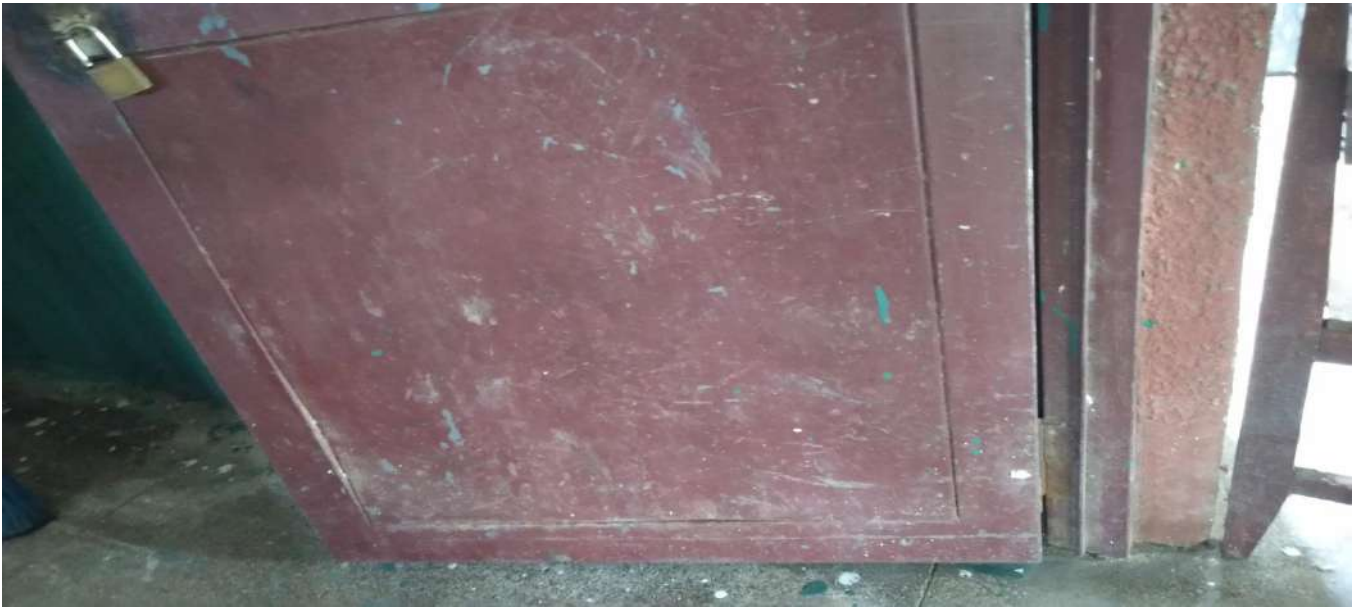
- As maçanetas e travas das portas encontram-se a sua maioria quebrada;
- Janelas e portas não oferecem vedação adequada;
- Dificuldade na movimentação das esquadrias;
- Pingadeiras deterioradas, contribuindo com a entrada da água da chuva nos ambientes;
- As portas de divisórias dos banheiros encontram-se deterioradas, quebradas, sem travas e sem o devido funcionamento;
- Falta de pinos e anéis nas dobradiças deixando as portas empenadas, como também de fechaduras.

Classificado quanto ao patamar de urgência, **Prioridade 1**, considerando o risco oferecido aos usuário caso não haja manutenções, como perda de desempenho e funcionalidades do sistemas.
