LAUDO TÉCNICO DE INSPEÇÃO PREDIAL — EXPEDITO

Unidade Escolar José Nogueira de Aguiar

Laudo Técnico de Inspeção Predial para a caracterização do estado físico da sede da Unidade Escolar José Nogueira de Aguiar, nos aspectos de segurança e salubridade.

04/03/2021

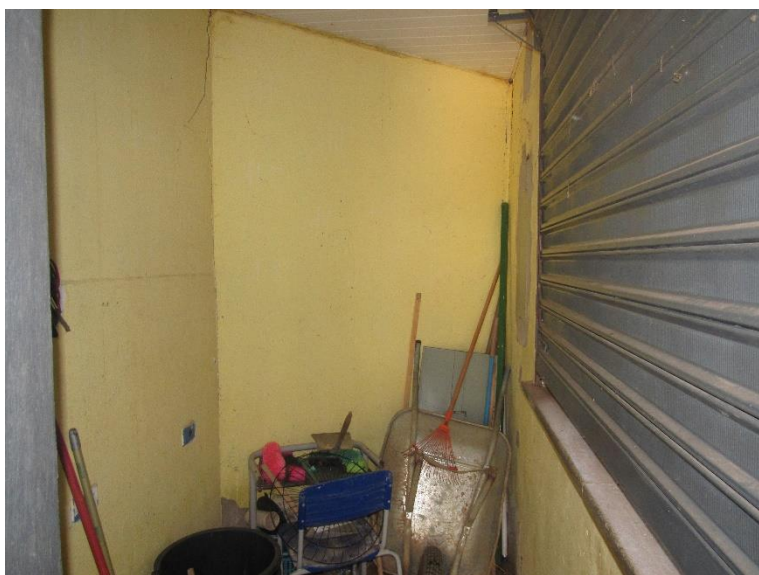
Depósito. Apresenta pintura danificada por marcas de uso e infiltrações. Possui piso cerâmico com desgaste a abrasão e deslocamento. As instalações elétricas não possuem aterramento e estão em parte dispostas de forma improvisada. As paredes apresentam degradação do revestimento e reboco. Teto em forro PVC com sujidade e marcas de goteiras.

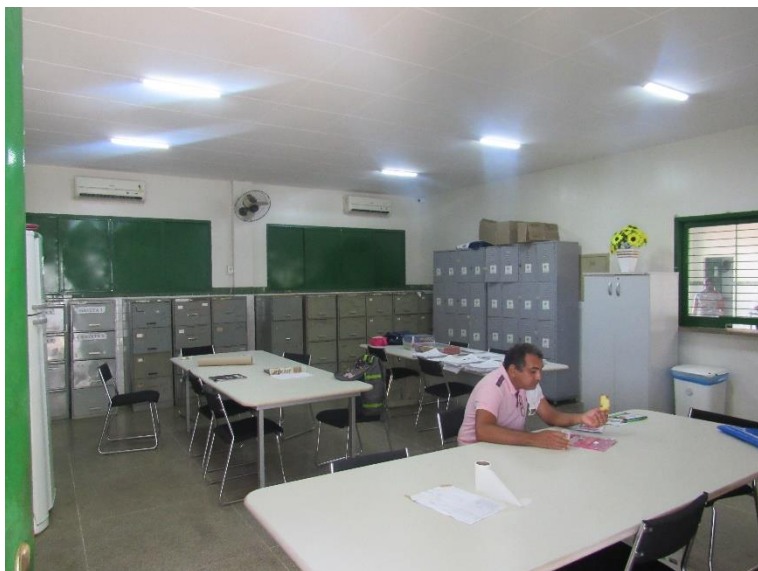
Secretaria. Apresenta pintura danificada por marcas de uso. As instalações elétricas não possuem aterramento e estão em parte dispostas de forma improvisada. Piso granilítico, com desgastes por abrasão. Paredes com revestimento cerâmico 10x10. Teto com forro de gesso.

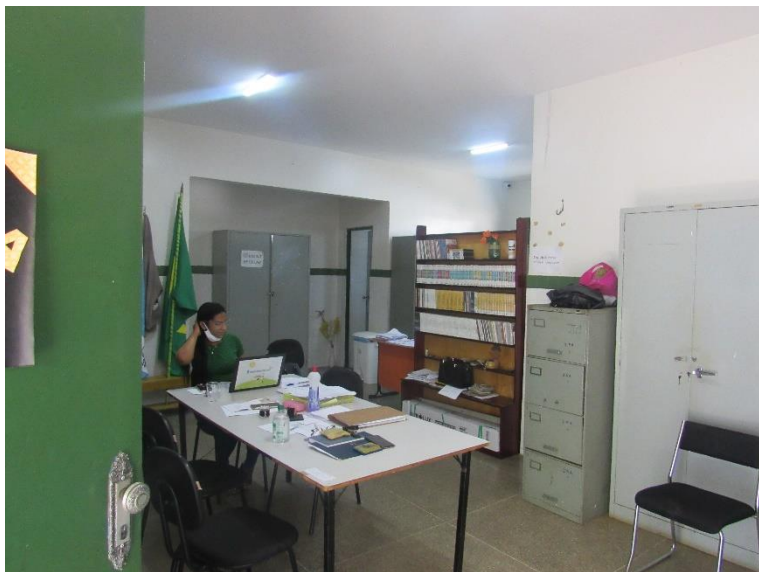
Sala dos professores. Apresenta pintura danificada por marcas de uso. As instalações elétricas não possuem aterramento e estão em parte dispostas de forma improvisada. As paredes possuem revestimento cerâmico 10x10 e furos expostos de instalações removidas. Piso granilítico, com desgastes por abrasão. Teto com forro de gesso.

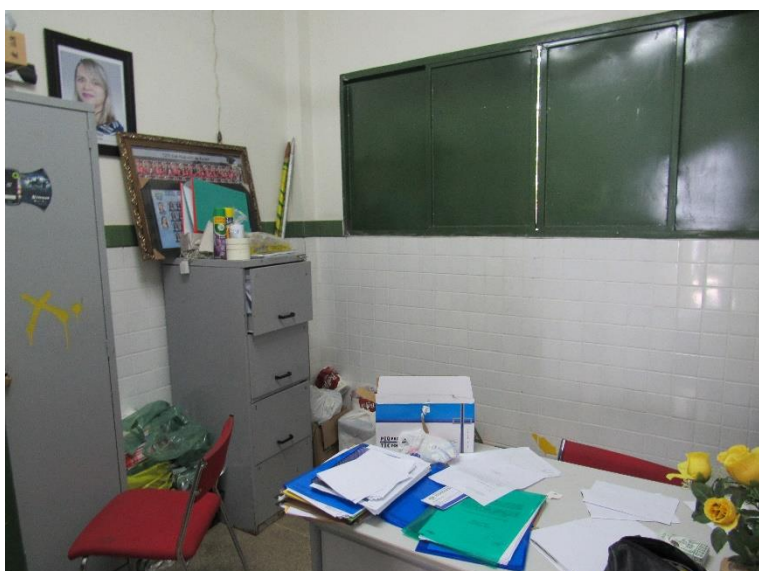
Diretoria. Apresenta pintura danificada por marcas de uso. As instalações elétricas não possuem aterramento e estão em parte dispostas de forma improvisada. As paredes possuem revestimento cerâmico 10x10 e furos expostos de instalações removidas. Piso granilítico, com desgastes por abrasão. Teto em forro de gesso com manchas e furos provocados por infiltrações.

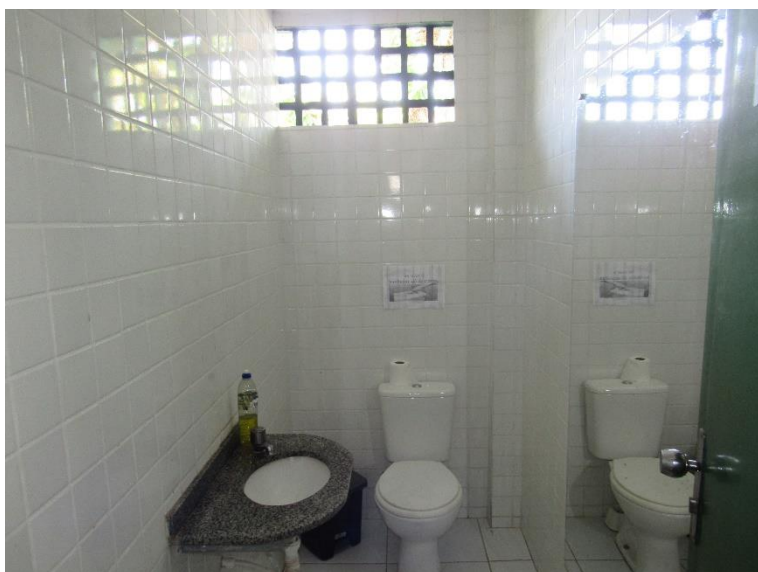
Banheiro Feminino da sala dos professores. Apresenta cerâmica 10x10 nas paredes, em bom estado. As instalações elétricas não possuem aterramento e estão em parte dispostas de forma improvisada, bem como as instalações hidrossanitárias. Piso cerâmico, com desgastes por abrasão. Teto com forro de gesso.

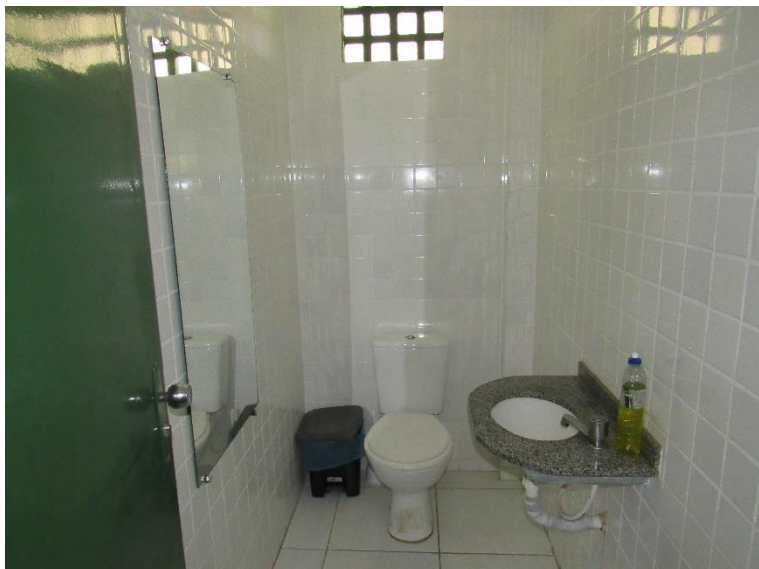
Banheiro Masculino da sala dos professores. Apresenta cerâmica 10x10 nas paredes, em bom estado. As instalações elétricas não possuem aterramento e estão em parte dispostas de forma improvisada, bem como as instalações hidrossanitárias. Piso cerâmico, com desgastes por abrasão. Teto com forro de gesso.

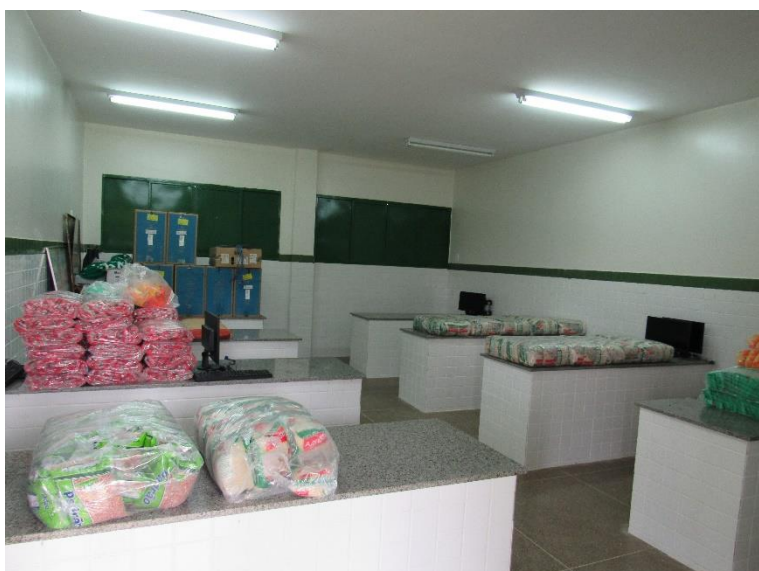
Laboratório de informática. Apresentam pintura em bom estado de conservação. As instalações elétricas não possuem aterramento. Parede com cerâmica 10x10. Piso em granilite, com desgastes por abrasão. Teto com forro de gesso, com marcas de instalações removidas.

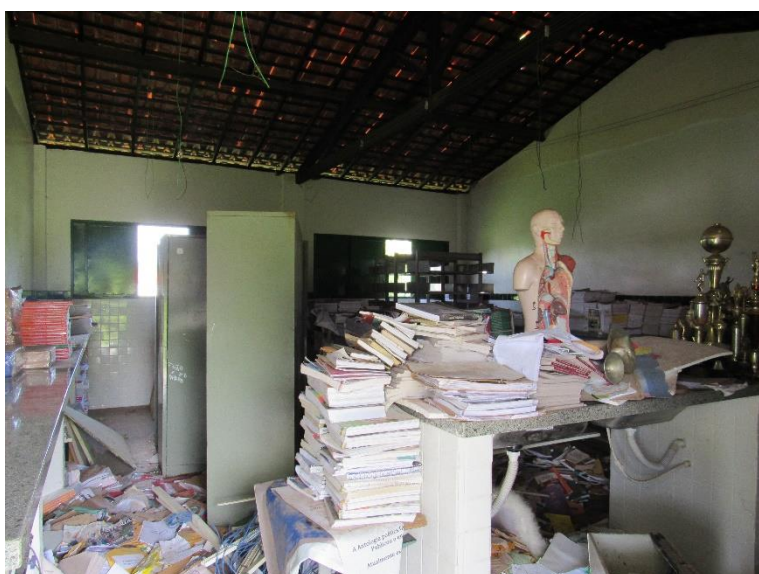
Laboratório de ciências, utilizado como depósito, com difícil acesso por acúmulo de materiais. Apresentam pintura com marcas de infiltrações e sujidades. As instalações elétricas não possuem aterramento. Parede com cerâmica 10x10. Piso em granilite, com desgastes por abrasão. Teto sem forro com goteiras, com estrutura treliçada de madeira.

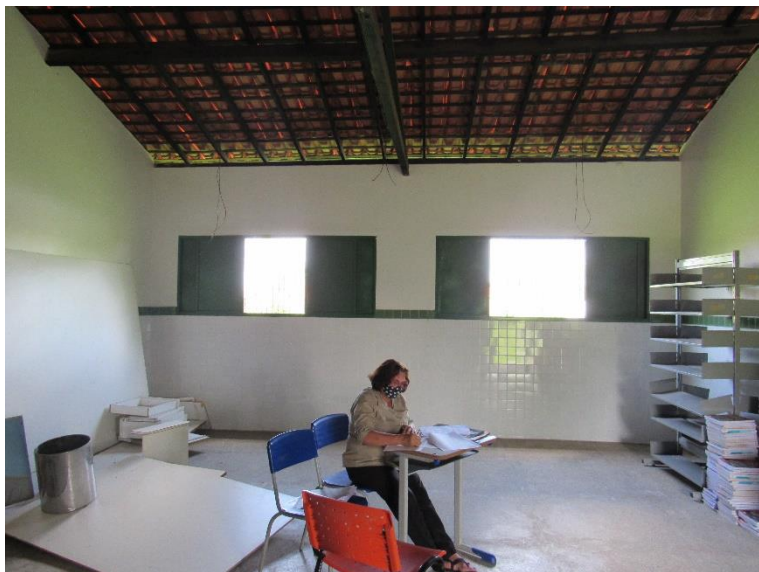
Biblioteca. Apresentam pintura em bom estado de conservação. As instalações elétricas não possuem aterramento. Parede com cerâmica 10x10 e com furos de instalações removidas. Piso em granilite, com desgastes por abrasão. Teto sem forro, com estrutura de madeira.

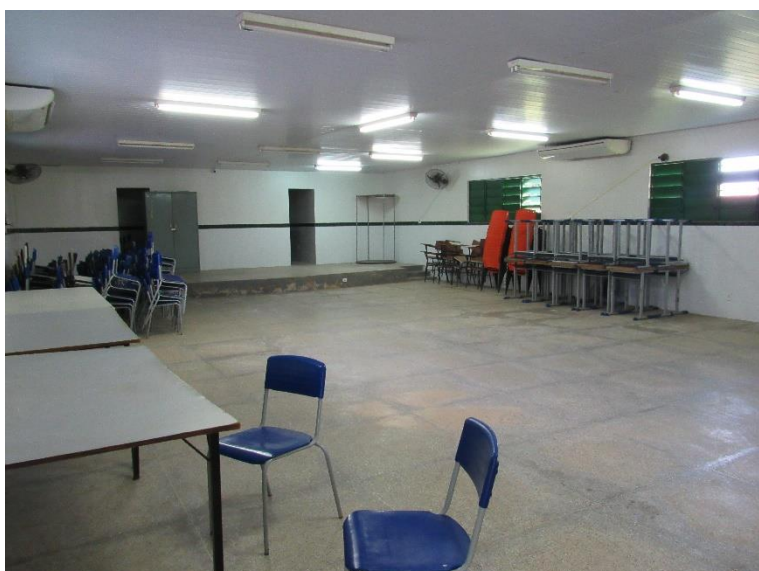
Auditório. Apresentam pintura com marcas de infiltrações. As instalações elétricas não possuem aterramento e estão em parte dispostas de forma improvisada. Parede com cerâmica 10x10 e com furos de instalações removidas. Piso em granilite, com desgastes por abrasão e marcas de infiltrações. Teto em forro PVC com sujidade.

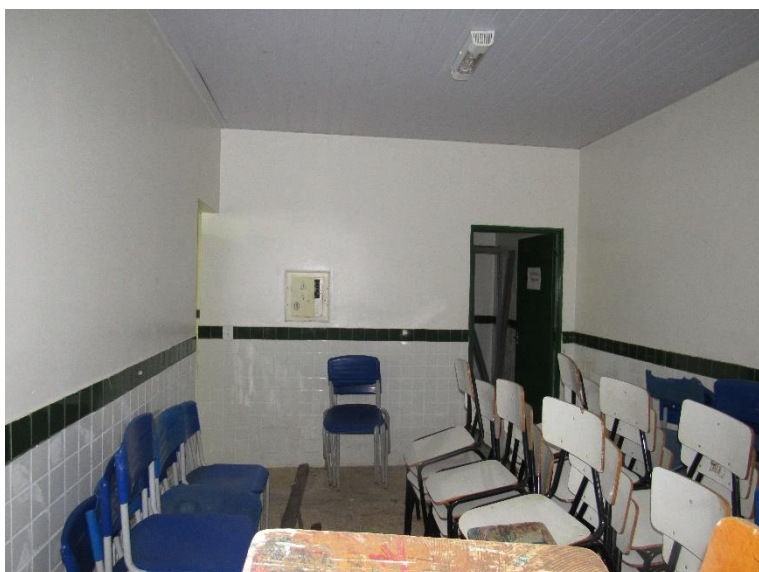
Hall do Auditório, utilizado como depósito de cadeiras e mesas, dificultando a circulação. Apresentam pintura em bom estado de conservação. As instalações elétricas não possuem aterramento. Parede com cerâmica 10x10. Piso em granilite, com desgastes por abrasão. Teto com forro PVC, com início de deslocamento.

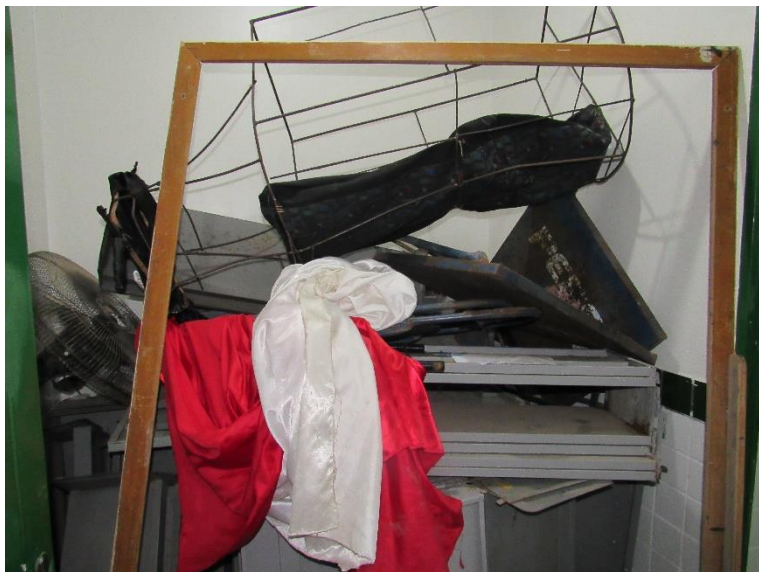
Depósito 01 do auditório, com acumulo de materiais. Apresentam pintura em bom estado de conservação. As instalações elétricas não possuem aterramento. Parede com cerâmica 10x10. Piso em cerâmico, com desgastes por abrasão. Teto com forro PVC.

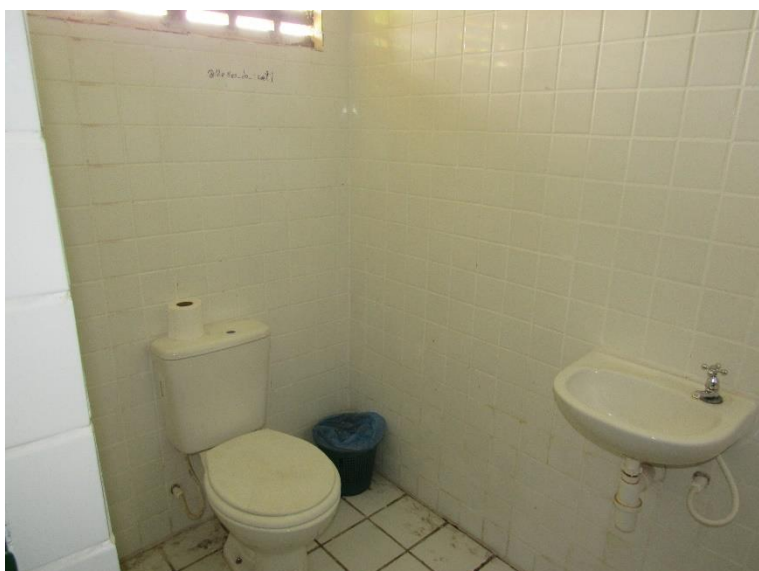
Banheiro Masculino do auditório. Apresenta cerâmica 10x10 nas paredes, com marcas de pichações e sujidade. As instalações elétricas não possuem aterramento e estão em parte dispostas de forma improvisada, bem como as instalações hidrossanitárias. Piso cerâmico, com desgastes por abrasão e sujidade. Teto com forro em PVC, com deslocamento.

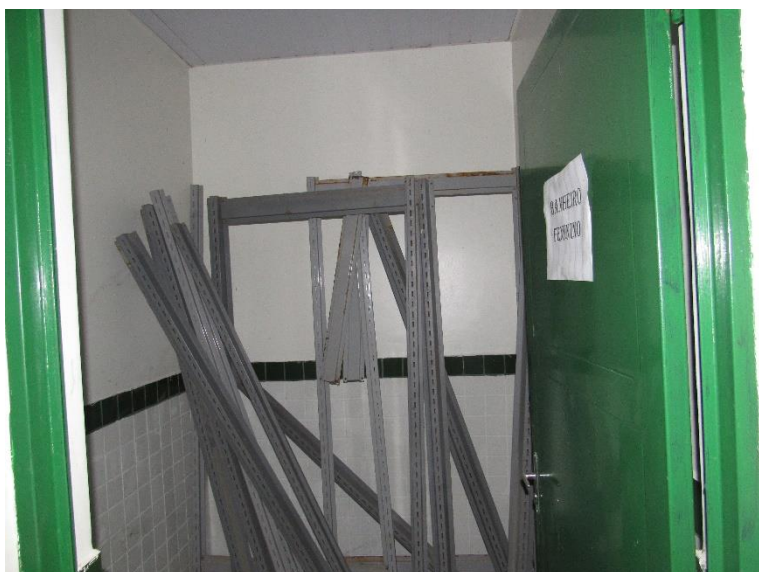
Depósito 02 do auditório. Apresentam pintura em bom estado de conservação. As instalações elétricas não possuem aterramento. Parede com cerâmica 10x10. Piso em cerâmico, com desgastes por abrasão. Teto com forro PVC.

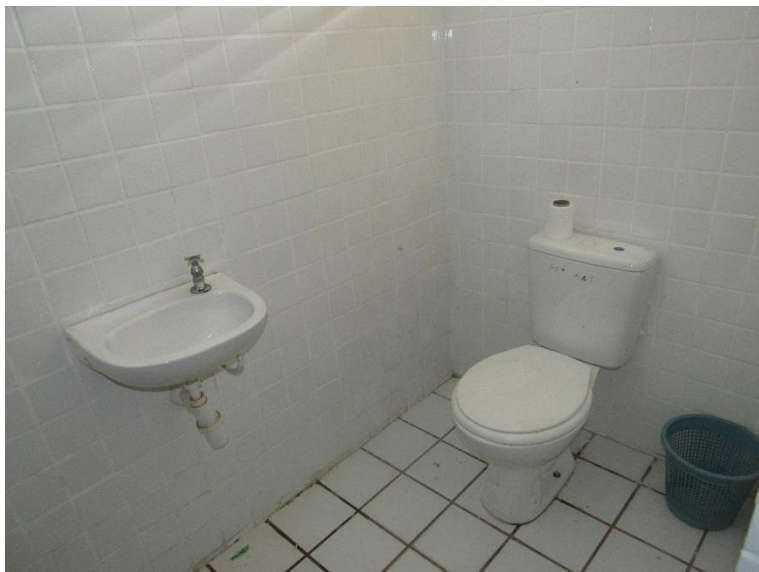
Banheiro Feminino do auditório. Apresenta cerâmica 10x10 nas paredes, com marcas de sujeira. As instalações elétricas não possuem aterramento e estão em parte dispostas de forma improvisada, bem como as instalações hidrossanitárias. Piso cerâmico, com desgastes por abrasão e sujeira. Teto com forro em PVC, com deslocamento.

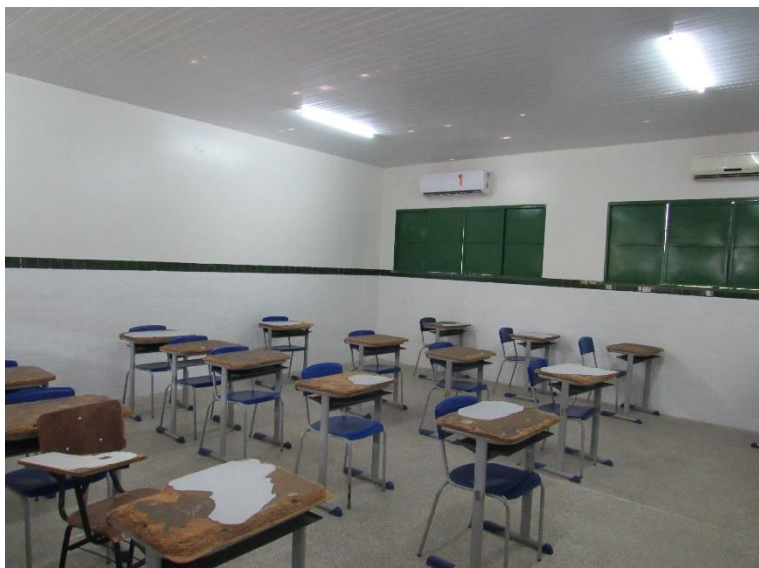
Salas de Aula. Apresenta pintura danificada por marcas de uso, pichações e sujeiras. As instalações elétricas não possuem aterramento e estão em parte dispostas de forma improvisada. Piso granilítico, com desgastes por abrasão, rachaduras, sujeira. Cerâmica 10x10 nas paredes. Teto em forro PVC com ondulações, sujeira, marcas de infiltrações e início de deslocamento. Presença de cupins. A praga urbana ainda está presente.

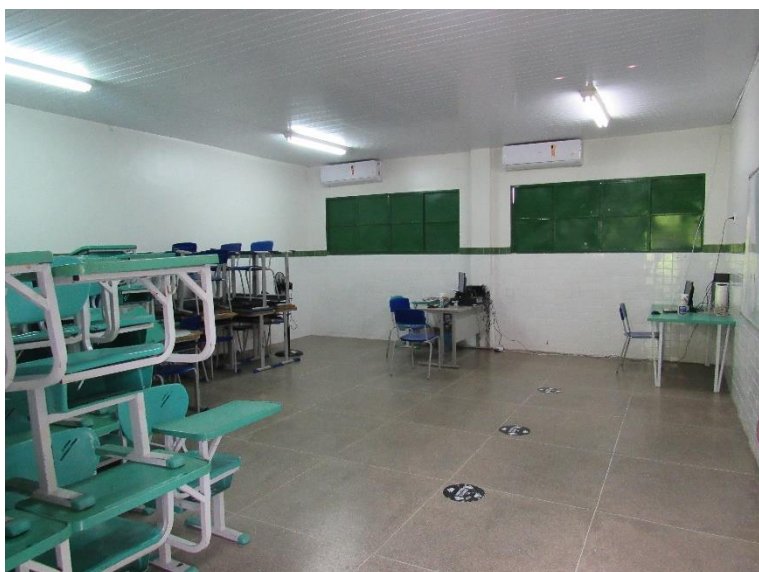
Detran. Apresenta pintura danificada por marcas de uso. As instalações elétricas não possuem aterramento e estão em parte dispostas de forma improvisada. Piso granilítico, com desgastes por abrasão. Cerâmica 10x10 nas paredes. Teto em forro PVC com ondulações.

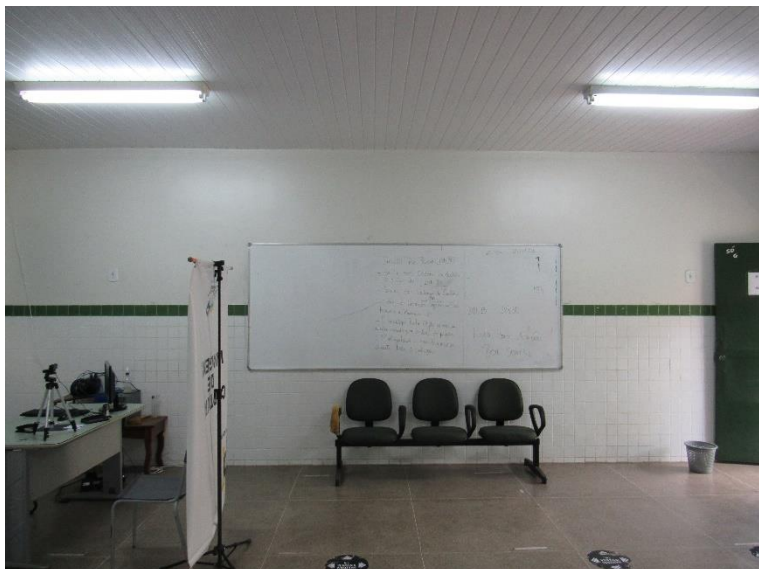
Detran 02. Apresenta pintura danificada por marcas de uso. As instalações elétricas não possuem aterramento e estão em parte dispostas de forma improvisada. Piso granilítico, com desgastes por abrasão. Cerâmica 10x10 nas paredes. Teto em forro PVC com ondulações.

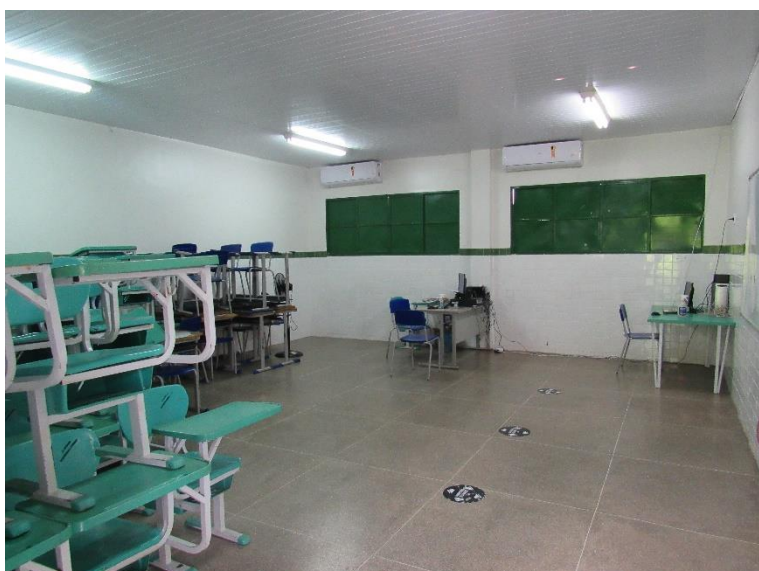
Detran 01. Apresenta pintura danificada por marcas de uso. As instalações elétricas não possuem aterramento e estão em parte dispostas de forma improvisada. Piso granilítico, com desgastes por abrasão. Cerâmica 10x10 nas paredes. Teto em forro PVC.

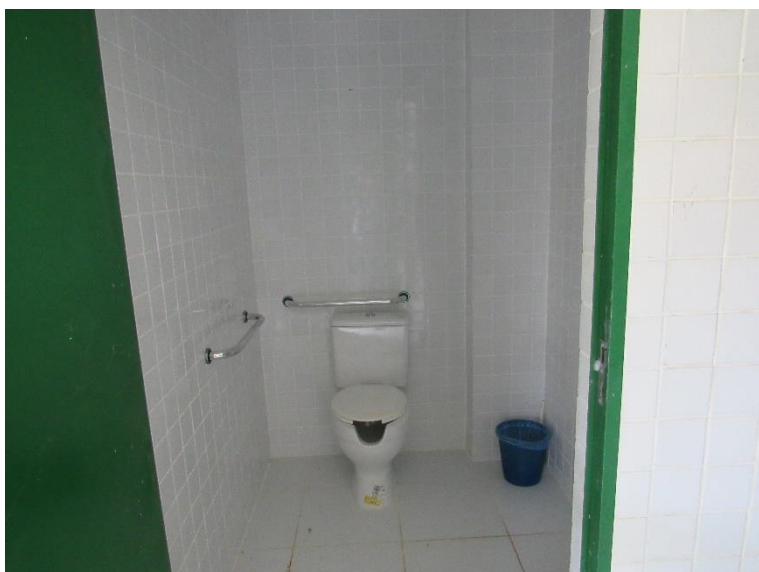
Banheiro PNE Feminino. Apresenta cerâmica 10x10 nas paredes, em bom estado. As instalações elétricas não possuem aterramento e estão em parte dispostas de forma improvisada, bem como as instalações hidrossanitárias. Na parede possui furos de instalações removidas. Piso cerâmico, com desgastes por abrasão. Teto com forro de gesso.

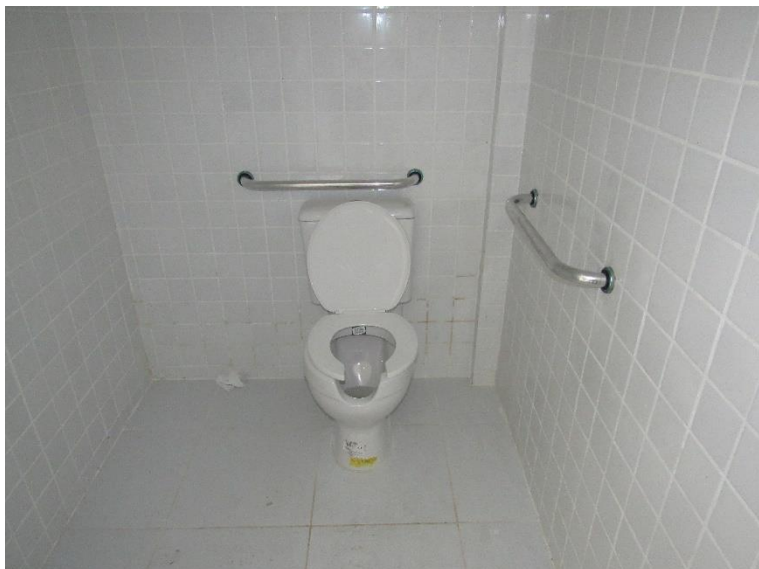
Banheiro PNE Masculino. Apresenta cerâmica 10x10 nas paredes, com marcas de infiltrações. As instalações elétricas não possuem aterramento e estão em parte dispostas de forma improvisada, bem como as instalações hidrossanitárias. Na parede possui furos de instalações removidas. Piso cerâmico, com desgastes por abrasão. Teto com forro de gesso.

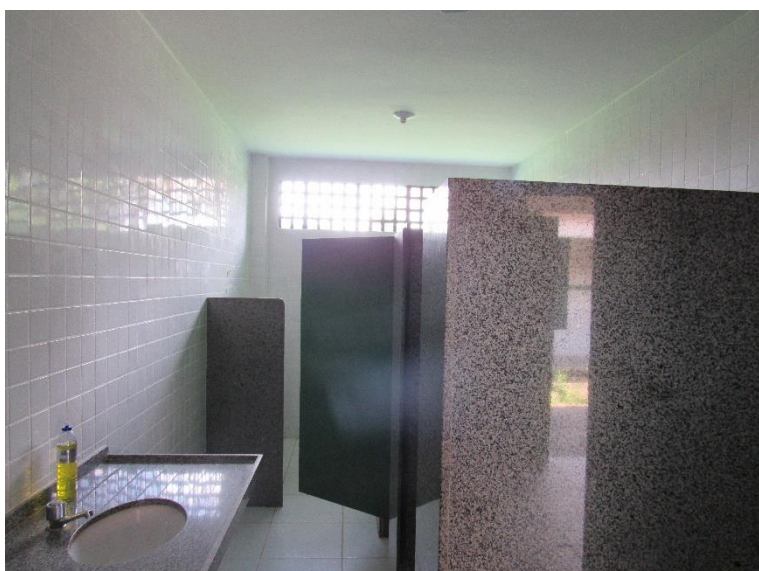
Banheiro PNE Masculino. Apresenta cerâmica 10x10 nas paredes, com marcas de infiltrações e deterioração das juntas de assentamento. As instalações elétricas não possuem aterramento e estão em parte dispostas de forma improvisada, bem como as instalações hidrossanitárias. Piso cerâmico, com desgastes por abrasão. Teto com forro de gesso.

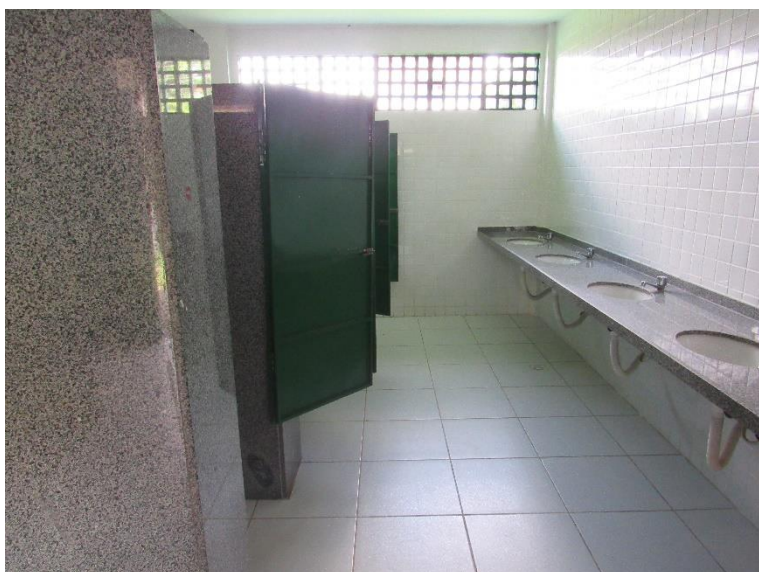
Banheiro PNE Feminino. Apresenta cerâmica 10x10 nas paredes, com marcas de infiltrações. As instalações elétricas não possuem aterramento e estão em parte dispostas de forma improvisada, bem como as instalações hidrossanitárias. Piso cerâmico, com desgastes por abrasão. Teto com forro de gesso.

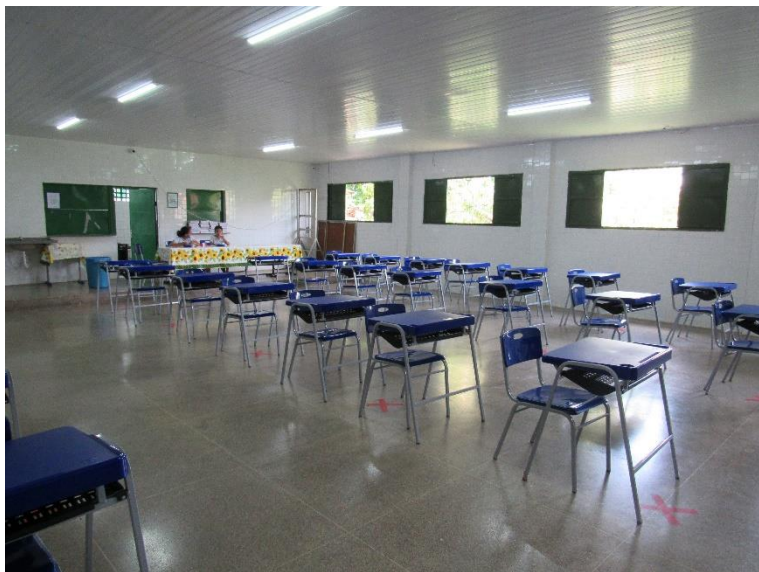
Refeitório. Apresenta cerâmica 10x10 nas paredes, em bom estado. As instalações elétricas não possuem aterramento e estão em parte dispostas de forma improvisada, bem como as instalações hidrossanitárias. Piso granítico, com desgastes por abrasão. Teto em forro PVC, com sujeira.

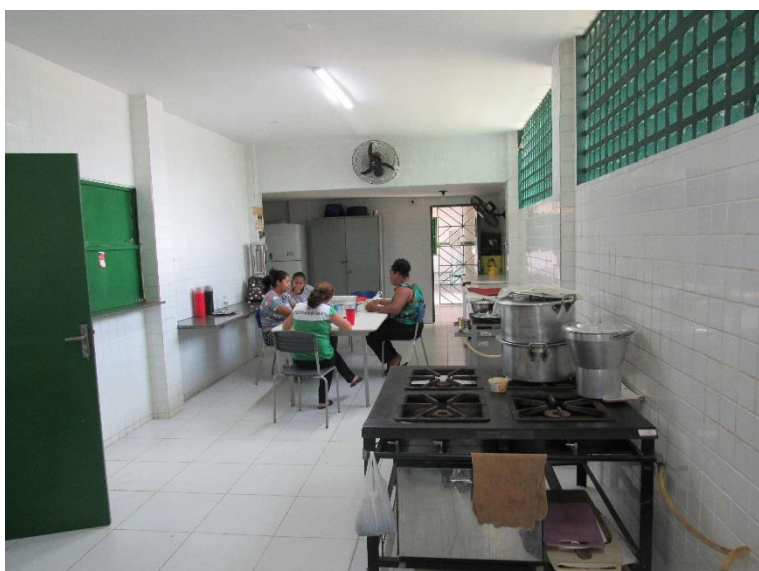
Cozinha. Apresenta cerâmica 10x10 nas paredes, em bom estado. As instalações elétricas não possuem aterramento e estão em parte dispostas de forma improvisada, bem como as instalações hidrossanitárias. Piso cerâmico, com desgastes por abrasão. Teto com forro de gesso, com marcas de infiltrações.

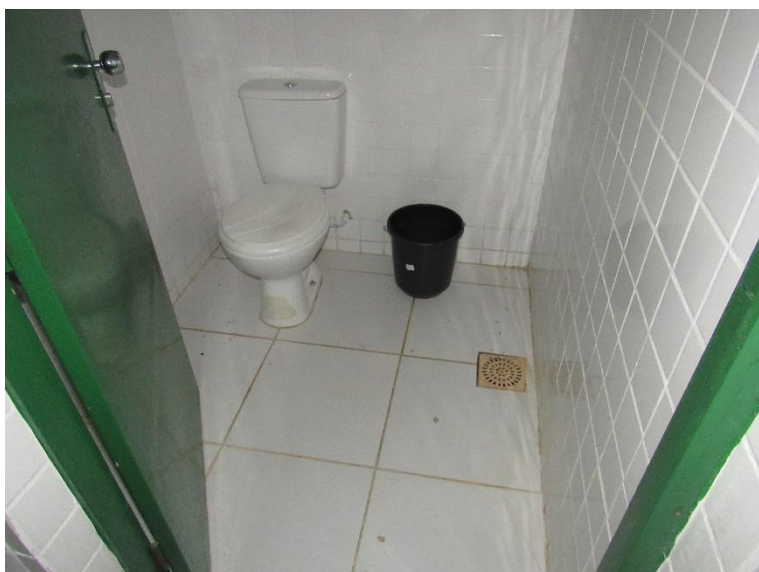
Banheiro Feminino da cozinha. Apresenta cerâmica 10x10 nas paredes, em bom estado. As instalações elétricas não possuem aterramento e estão em parte dispostas de forma improvisada, bem como as instalações hidrossanitárias. Piso cerâmico, com desgastes por abrasão. Teto com forro de gesso.

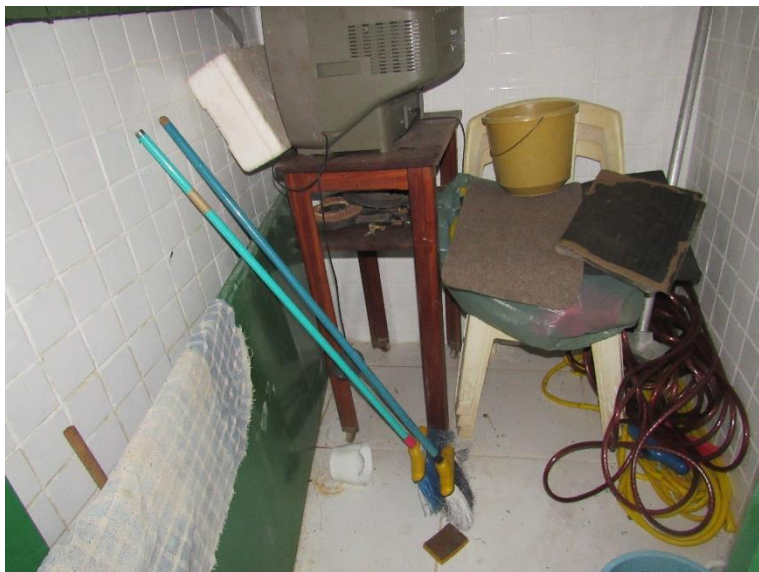
Depósito da cozinha. Apresenta cerâmica 10x10 nas paredes, em bom estado. As instalações elétricas não possuem aterramento. Piso em cerâmico, com desgastes por abrasão. Teto em forro de gesso com marcas de infiltrações.

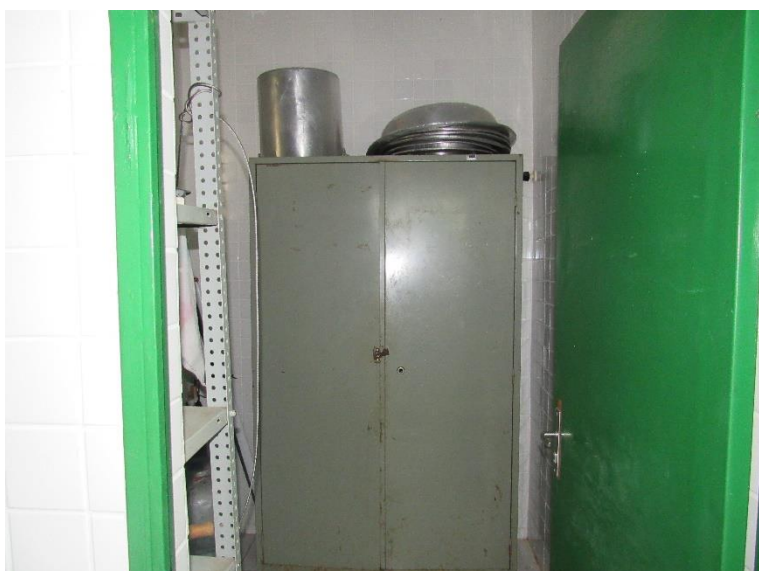
Despensa. Apresenta cerâmica 10x10 nas paredes, em bom estado. As instalações elétricas não possuem aterramento. Piso em cerâmico, com desgastes por abrasão. Teto em forro de gesso com marcas de infiltrações.

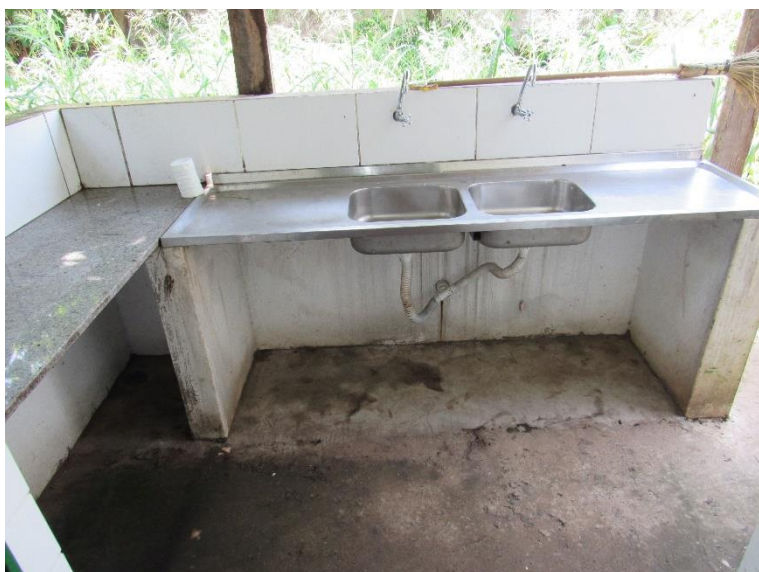
Área de Serviço. A pintura está danificada por marcas de infiltrações. Apresenta cerâmica nas paredes. As instalações elétricas não possuem aterramento e estão em parte dispostas de forma improvisada, bem como as instalações hidrossanitárias. Piso de concreto com marcas de infiltrações e fissurações. Teto com telha em fibrocimento.

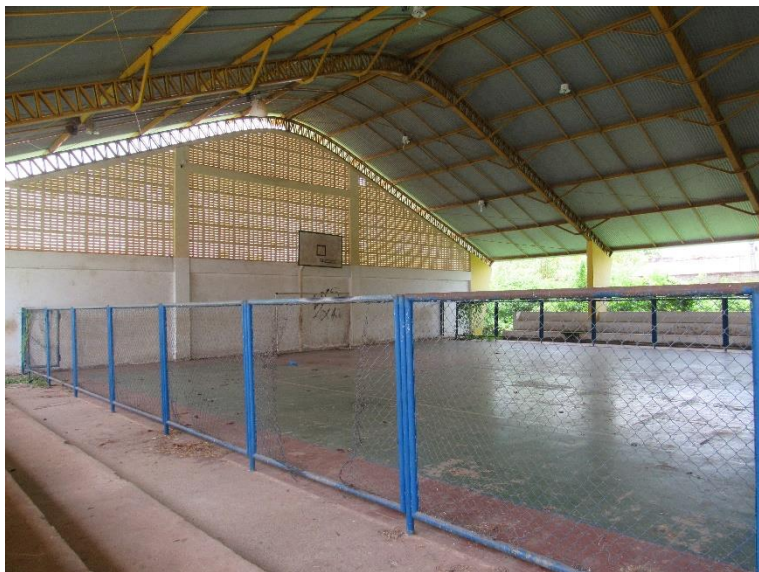
Quadra poliesportiva. Localizada atrás do imóvel. Pintura da quadra danificada devido ao intemperismo, possui marcas de uso, infiltrações e pichações. As demarcações da quadra estão gastas. As telas ao redor da quadra estão danificadas, bem como suas armações. Piso granilítico com desgaste a abrasão, marcas de infiltrações e fissurações. Teto em cobertura metálica.

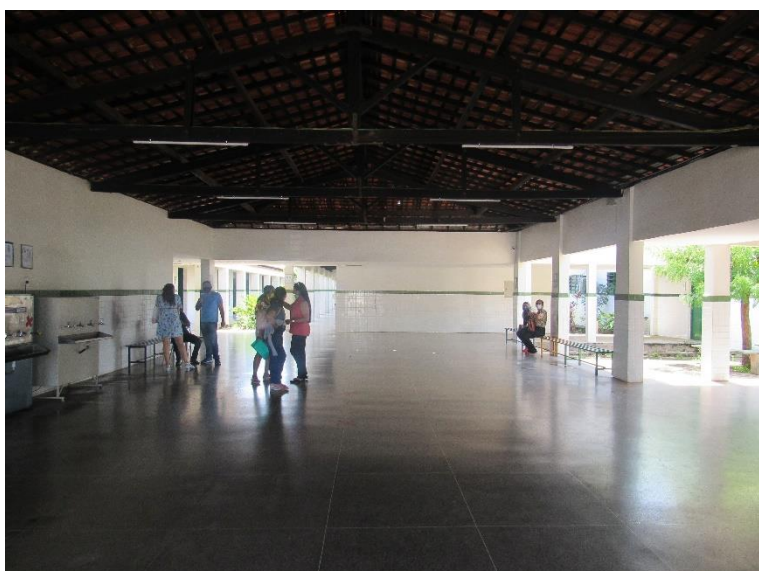
Recreio Coberto. Apresentam pintura em bom estado de conservação. As instalações elétricas não possuem aterramento e estão em parte dispostas de forma improvisada. Paredes com revestimento cerâmico 10x10. Teto sem forro, com estrutura treliçada de madeira. Piso granilítico com desgaste a abrasão.

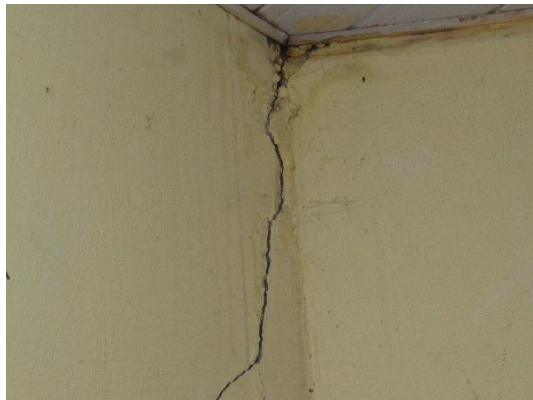
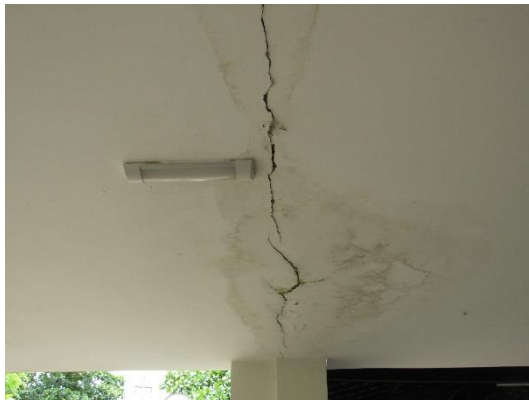
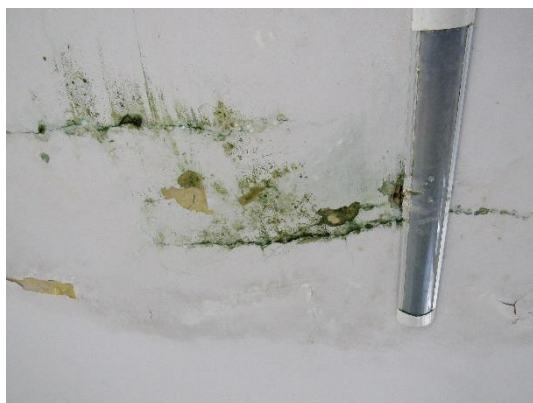
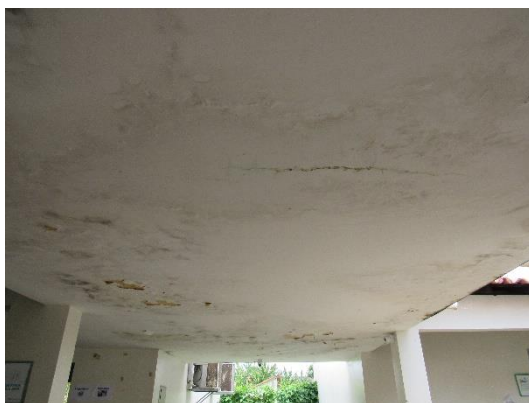
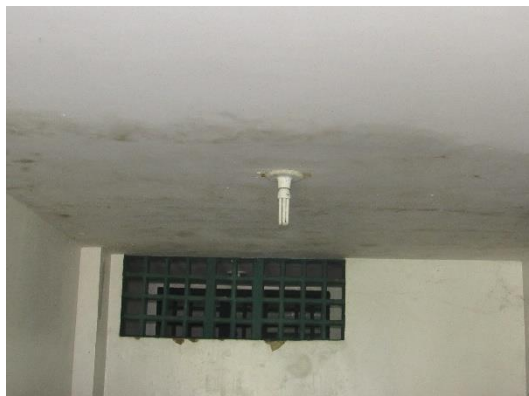
- nichos de segregação da estrutura, podendo causar corrosão da ferragem da edificação;
- evidências de infiltração de água e bolor;
- presença de trincas na alvenaria, podendo reduzir o desempenho da estrutura.

É classificado, **quanto ao patamar de urgência, Prioridade 1**, considerando a disseminação de anomalias e a inexistência de qualquer programa de manutenção, o que compromete a vida útil da estrutura. É necessária recuperação imediata da estrutura de concreto, tendo em vista o agravamento do potencial de risco aos usuários, sendo constatada uma perda acentuada do desempenho do sistema.

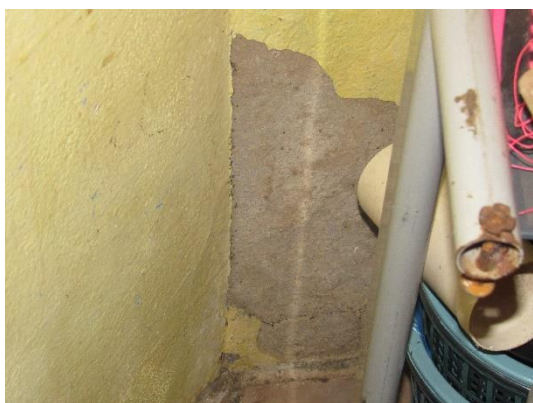
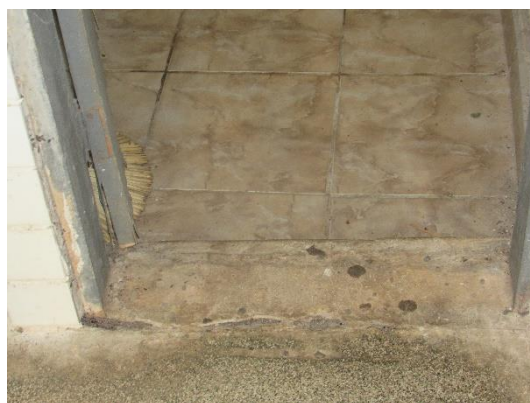
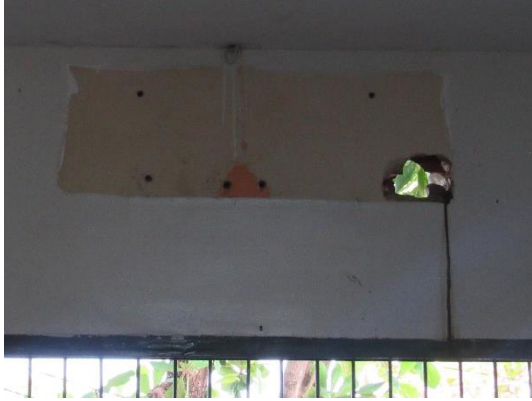
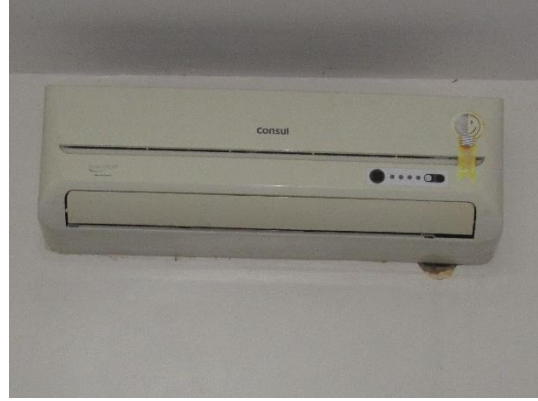
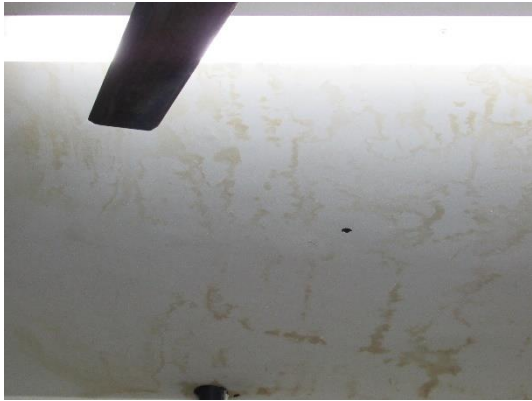
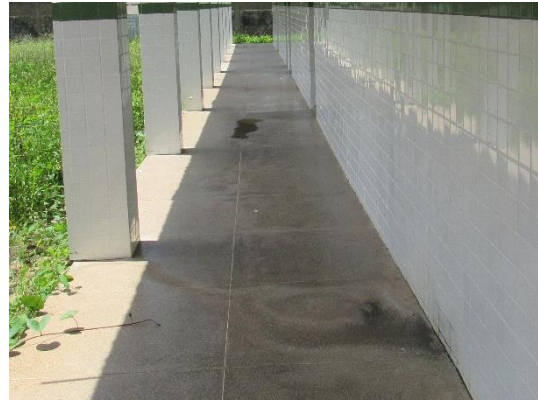
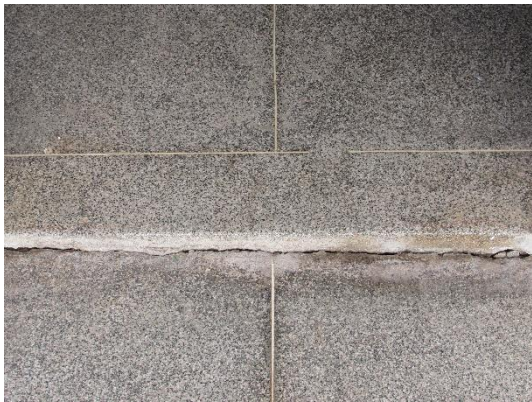
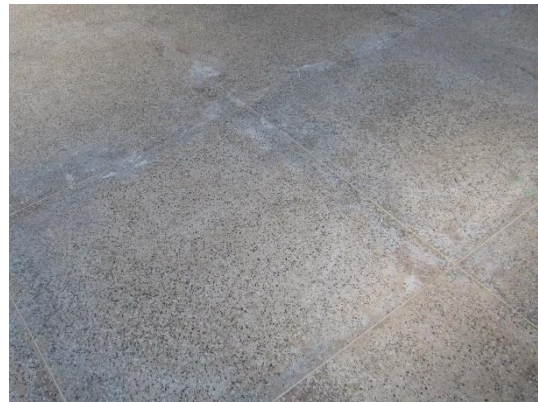
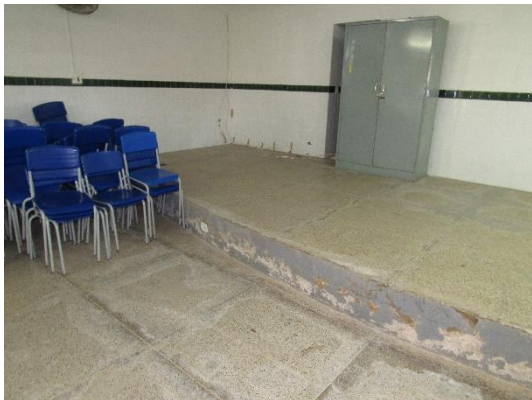
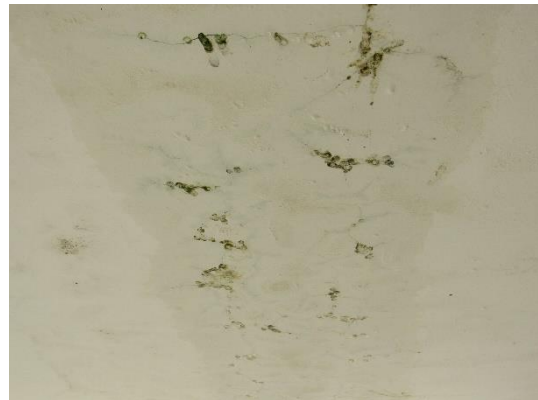
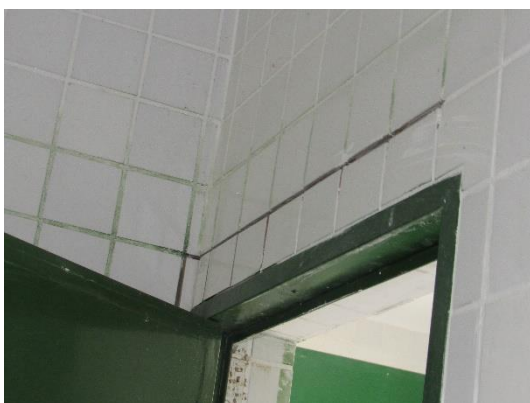
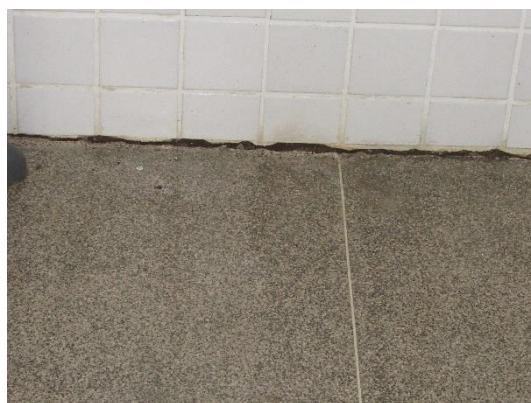
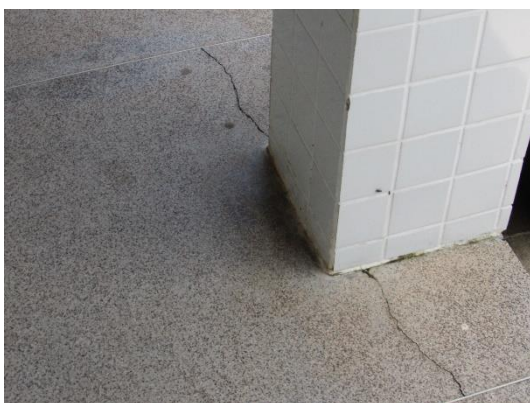
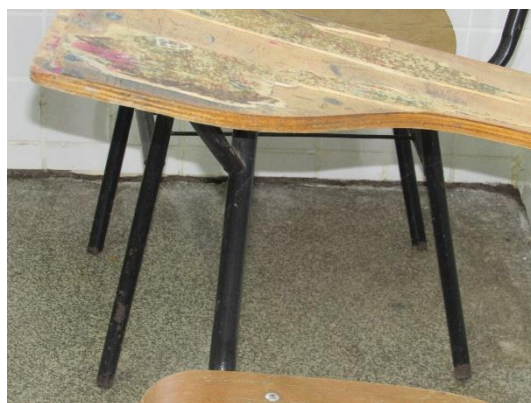
- evidências de infiltração de água, eflorescências, manchas de umidade, fungos e bolor, com degradação generalizada dos revestimentos de reboco e falta de elementos arquitetônicos para o direcionamento de águas pluviais;
- desagregação dos revestimentos de pisos;
- deterioração da alvenaria para a instalação de equipamentos sem recomposição;
- Presença de praga urbanas da ordem xilófagos e isóptera, cupins.

Classificado quanto ao **patamar de urgência, Prioridade 1**, considerando o alto risco oferecido aos usuários, com perda de desempenho e funcionalidade do sistema.

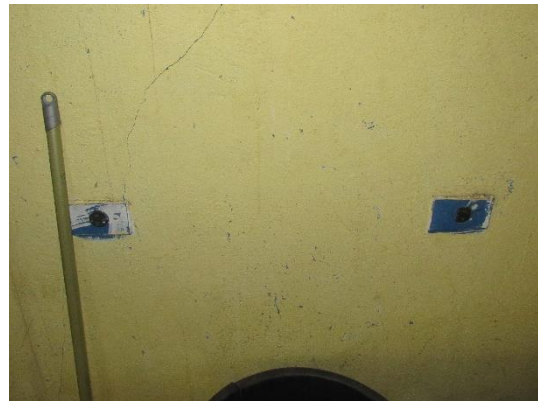
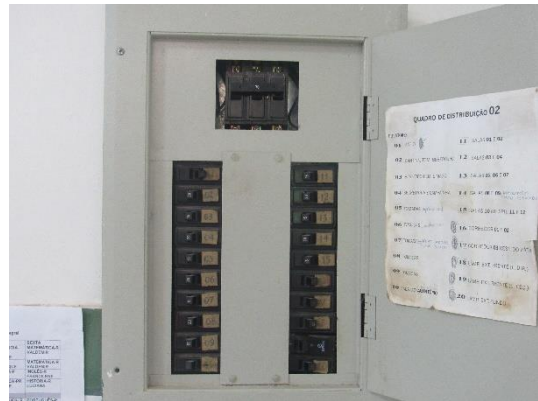
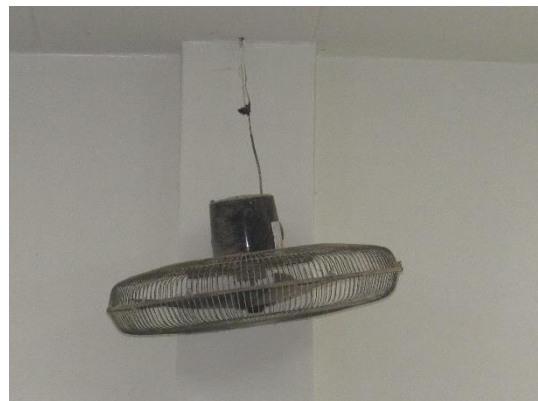
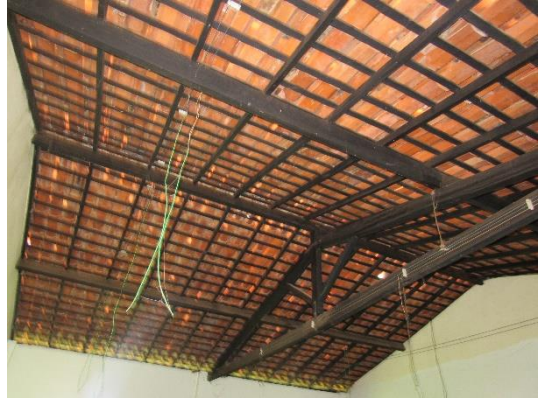
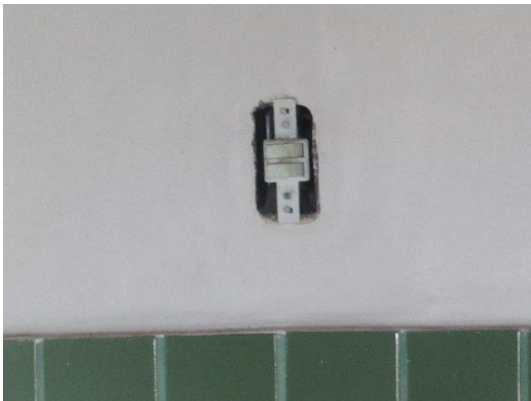
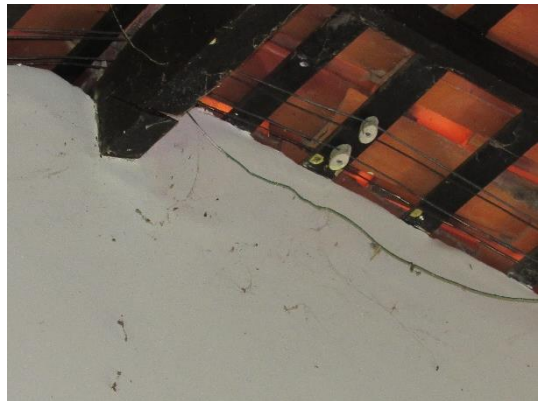
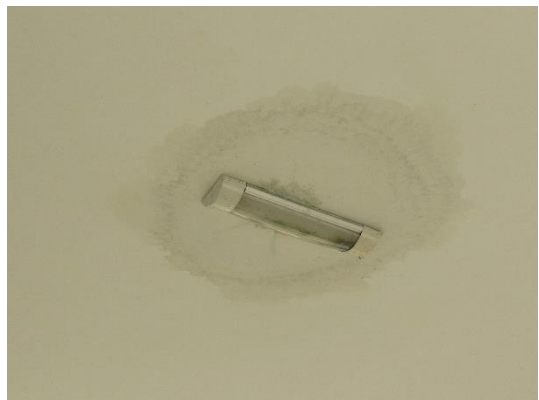
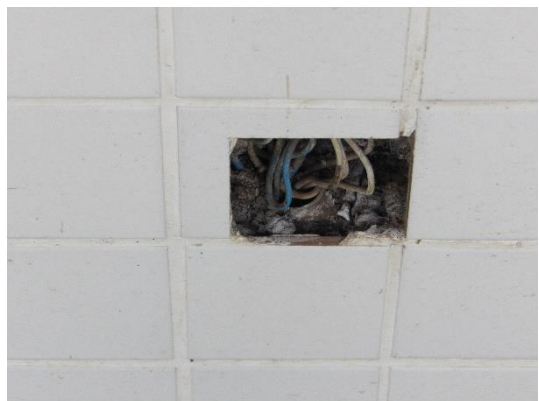
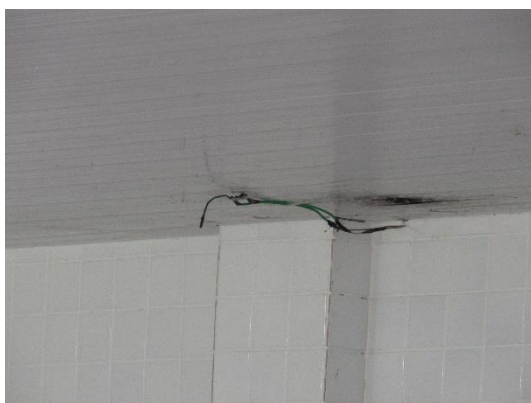
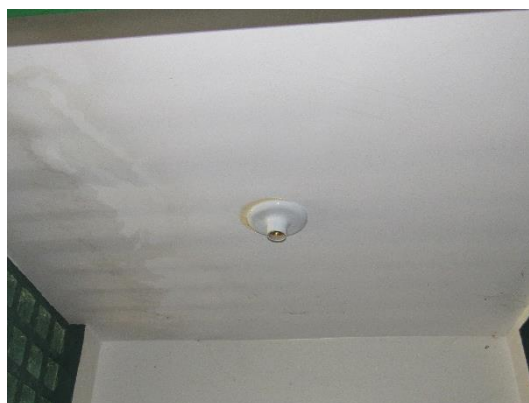
- redes elétricas aparentes, com emendas sem isolamento e extensões precárias; total desatenção às normas técnicas quanto aos aspectos de dimensionamento e segurança das instalações ao choque e ao curto-circuito elétrico;
- Sistema elétrico com quadro de distribuição fora do padrão estabelecido por norma, ausência de aterramento na mesma;
- Sem uniformização dos tipos de tomadas e interruptores utilizados.
- Não há distribuição e organização adequada dos pontos de lógica.
- presença de lâmpadas queimadas e alguns cômodos.

Classificado **quanto ao patamar de urgência, Prioridade 1**, com impacto irreversível e com o comprometimento do desempenho e funcionalidade do sistema elétrico em geral, necessitando de intervenção imediata, e interdição, para sanar as irregularidades verificadas, levando-se em consideração o risco à segurança do usuário e ao patrimônio.
