LAUDO TÉCNICO DE INSPEÇÃO PREDIAL — EXPEDITO

Unidade Escolar José Nogueira de Aguiar

Laudo Técnico de Inspeção Predial para a caracterização do estado físico da sede da Unidade Escolar José Nogueira de Aguiar, nos aspectos de segurança e salubridade.

04/03/2021

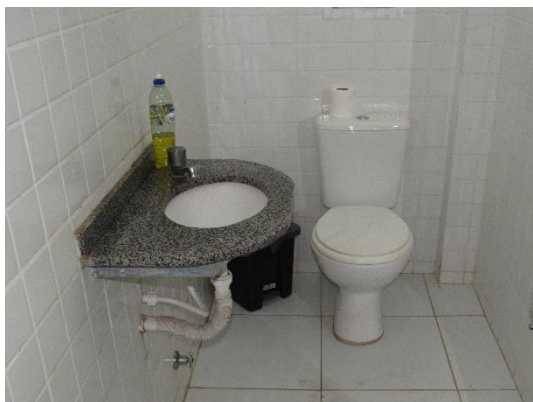
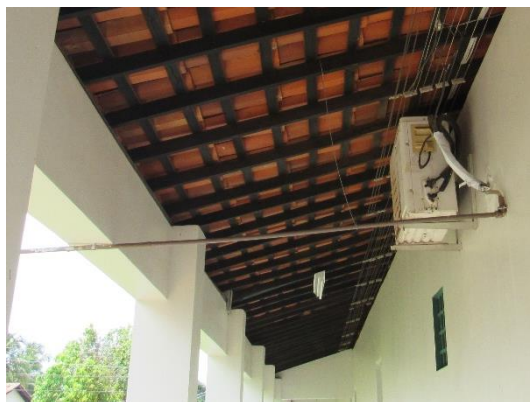
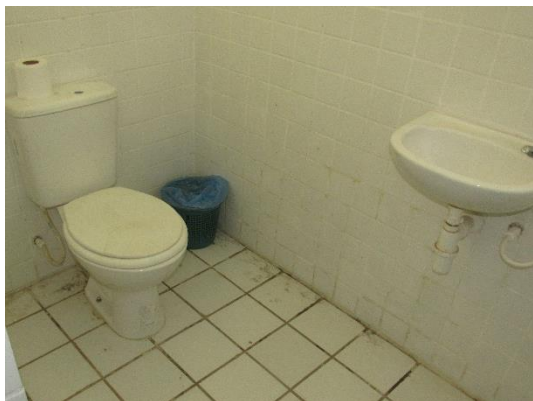
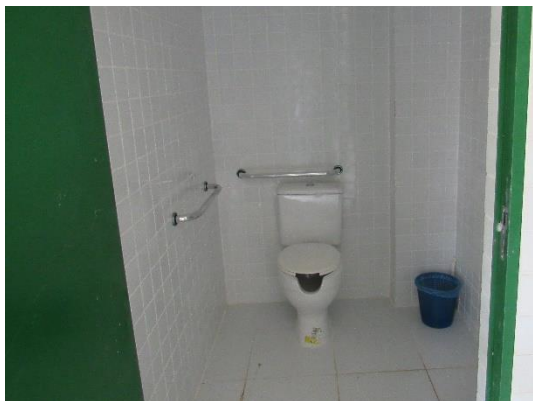
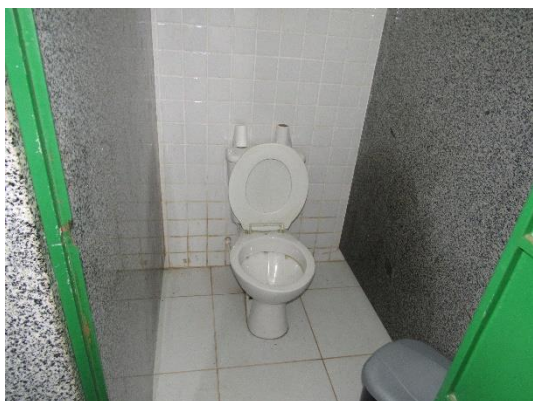
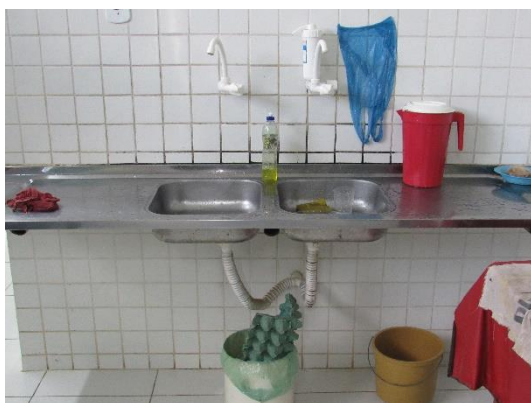
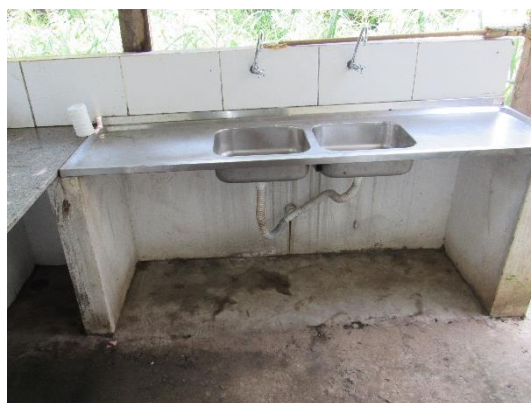
- redes hidráulicas esclerosadas, com fluxo parcial do abastecimento de água;
- inexistência de rede de coleta e direcionamento das águas pluviais e dos drenos de condensadoras de ar;
- aparelhos sanitários e bacias (pias) sem fornecimento de água;

- evidências de reparos precários em tubulação de PVC nos ramais hidráulicos dos banheiros e da cantina.

Classificado **quanto ao patamar de urgência, Prioridade 1**, com impacto irreversível e com o comprometimento do desempenho e funcionalidade do sistema hidrossanitário em geral, necessitando de intervenção imediata para sanar as irregularidades verificadas, levando-se em consideração o risco à segurança e saúde do usuário.
