## RELATÓRIO TÉCNICO DE VISTORIA

DATA DA VISTORIA: ..... 15.04.2021  
ESCOLA: ..... Unidade Escolar Sinval de Castro.  
IDADE DA EDIFICAÇÃO: .... Não informado.  
ENDEREÇO: ..... Rua Lucídio Freitas, 2065 - Centro, Teresina – PI.  
OBJETO: ..... Vistoria para aferição de irregularidades na edificação.  
ENGENHEIRO CIVIL: ..... Fabiano Marques de Freitas Aragão – CREA nº 1.918.827.249  
FINALIDADE: ..... Mensuração de anomalias construtivas, ou manifestações patológicas que imprimam riscos à segurança e higiene dos usuários e outras providências.

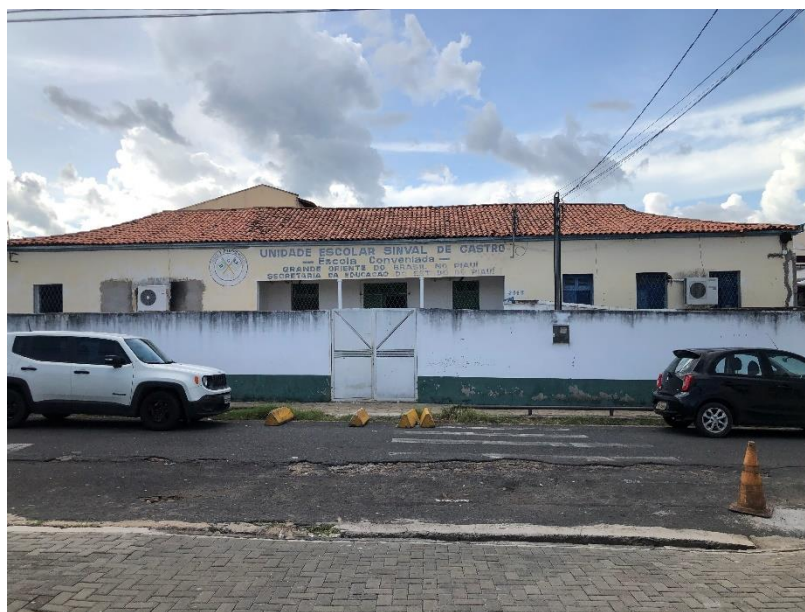
Foto 01 – Fachada da escola, sem acessibilidade, fora do padrão SEDUC.

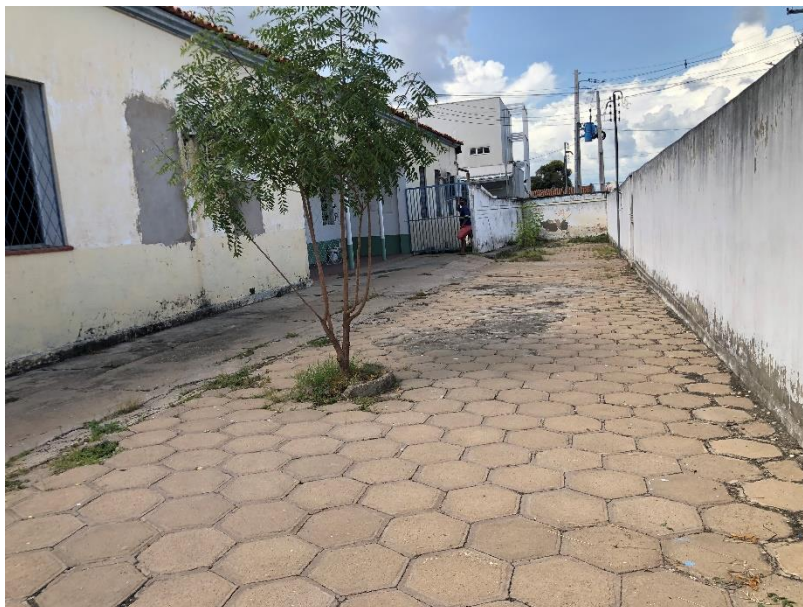
Foto 02 – Área interna, que antecede a entrada da escola, com piso, muro e paredes deteriorados.

- Reparo do reboco e do piso onde for detectada necessidade;
- Conveniente recuperação e/ou substituição das esquadrias de toda a escola;
- Premência de reparar e/ou substituir em sua totalidade a cobertura da escola;
- Realizar um teste com profissional especializado na instalação elétrica da escola, tendo em vista que fora relatado na visita que a energia oscila com frequência ocasionando avarias em lâmpadas e aparelhos eletroeletrônicos;
- Necessidade de manutenção e/ou substituição de louças/peças sanitárias;
- Revisão nas instalações hidráulicas;
- Pintura geral da escola.

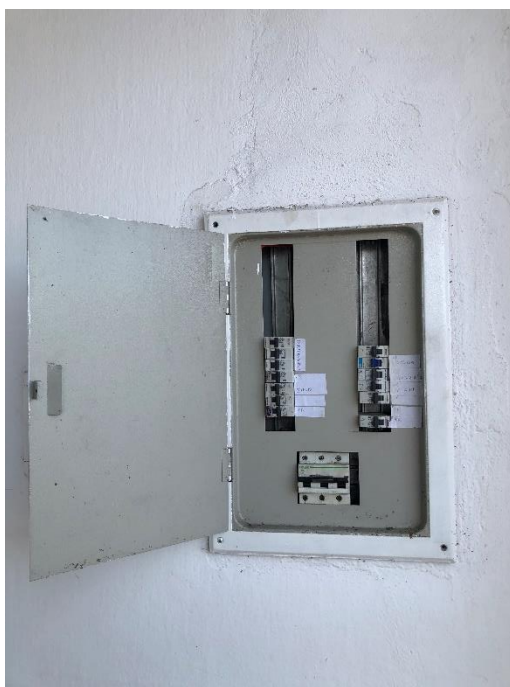
Foto 03 – quadro de distribuição de energia.

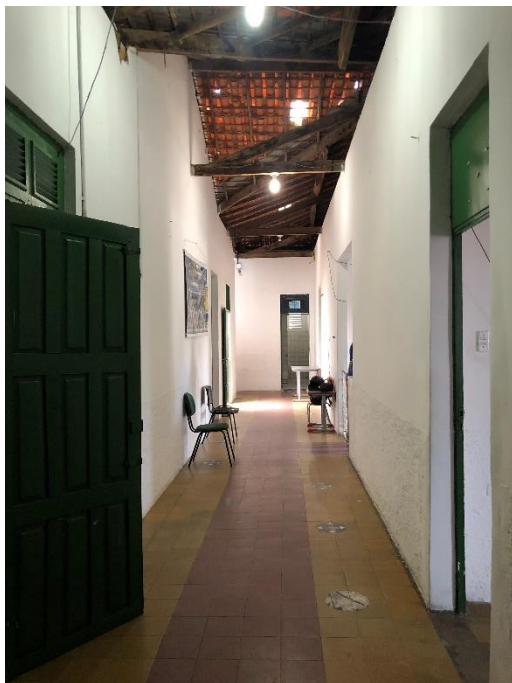
Foto 04 – Corredor de acesso aos banheiros e salas de aula, com reboco deteriorado, telhado com goteiras.

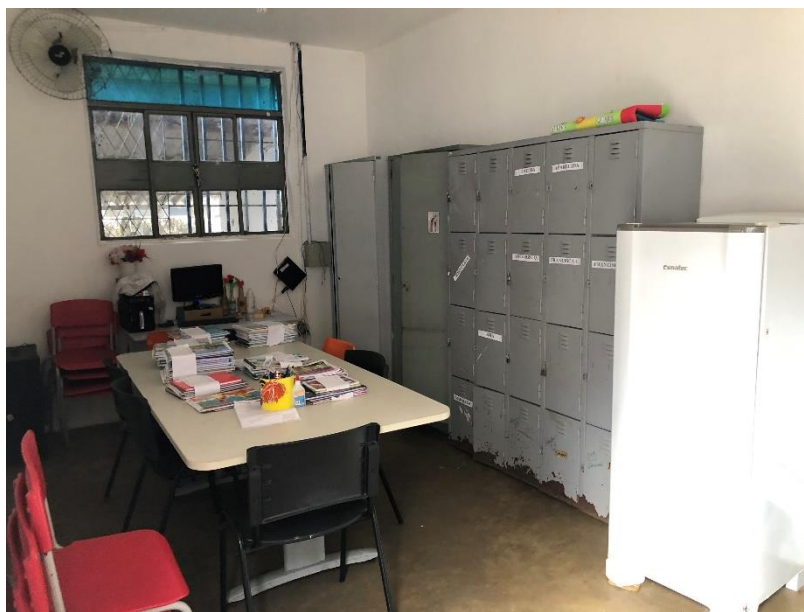
Foto 05 – Sala dos professores, com circulação restrita e contrapiso sem revestimento.

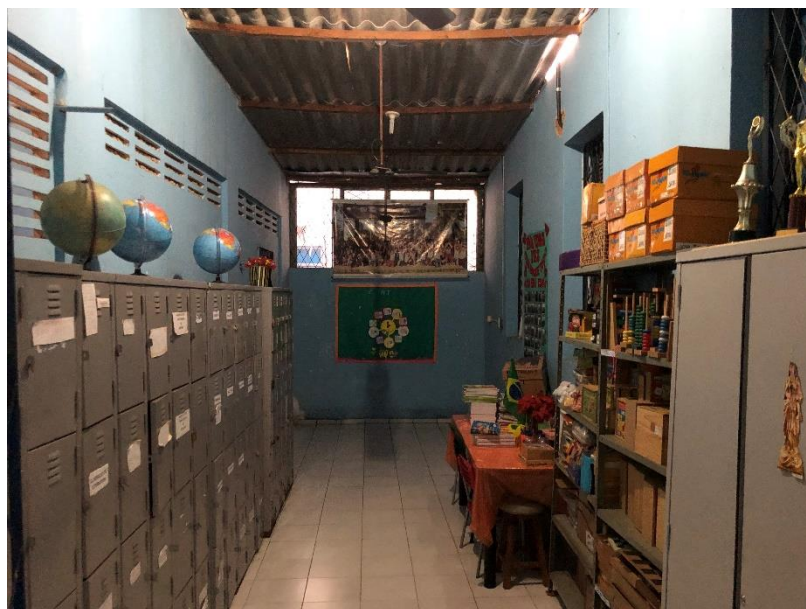
Foto 06 – Sala de leitura (biblioteca) com telhado inadequado, apresentando avarias aparentes.

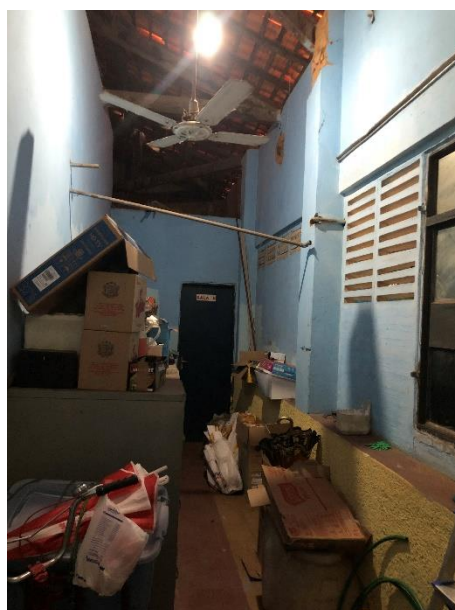
Foto 07 – Depósito, com goteiras, deslocamento do reboco, instalações hidráulicas inadequadas.

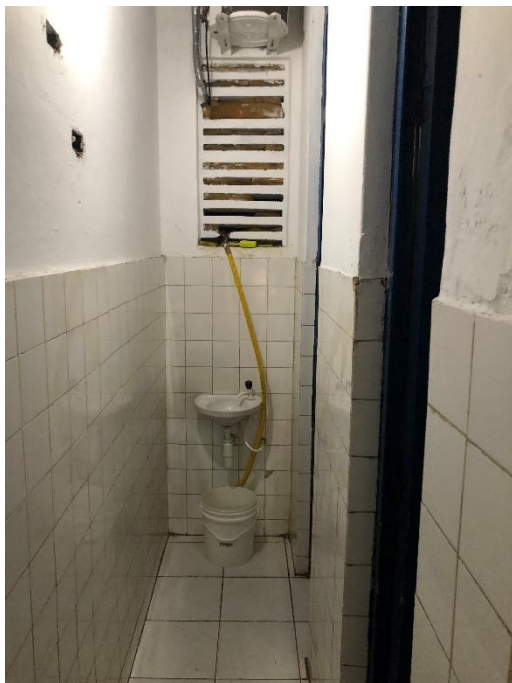
Foto 08 – Banheiro, com louças, peças sanitárias, piso, revestimento e esquadrias danificados.

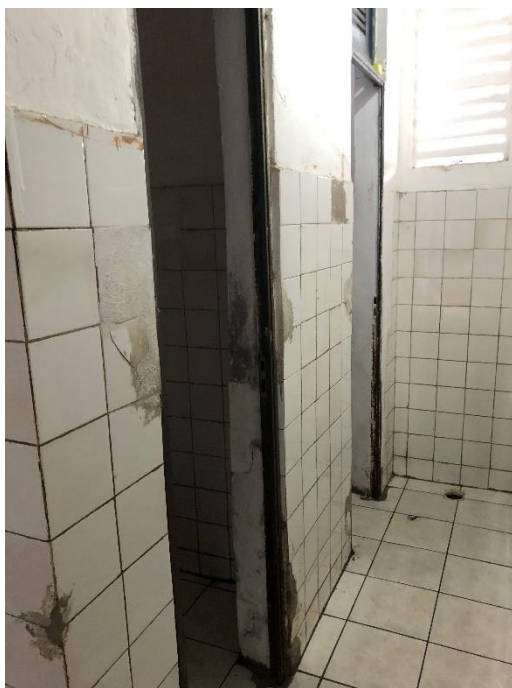
Foto 09 – Banheiro, com louças, peças sanitárias, piso, revestimento e esquadrias danificados.

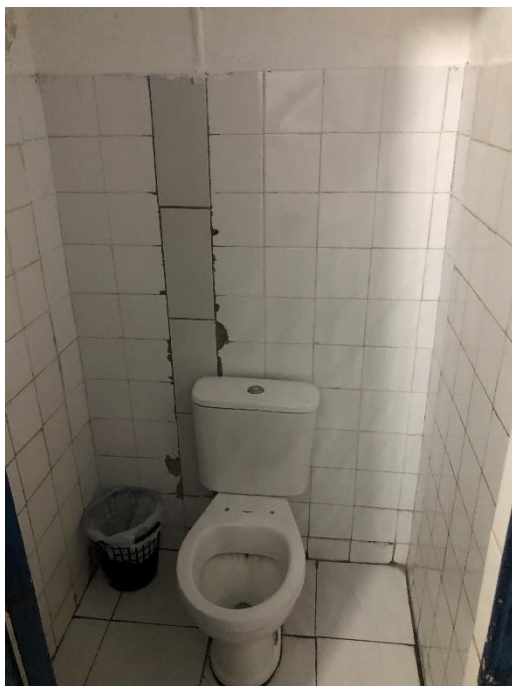
Foto 10 – Banheiro, com louças, peças sanitárias, piso, revestimento e esquadrias danificados.

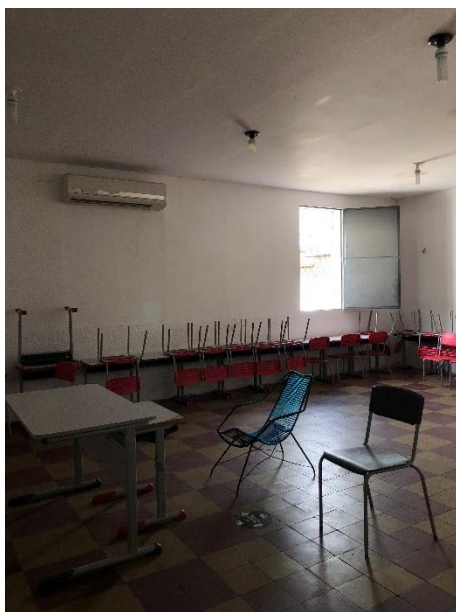
Foto 11 – Salas de aula com iluminação inadequada, pintura desgastada.

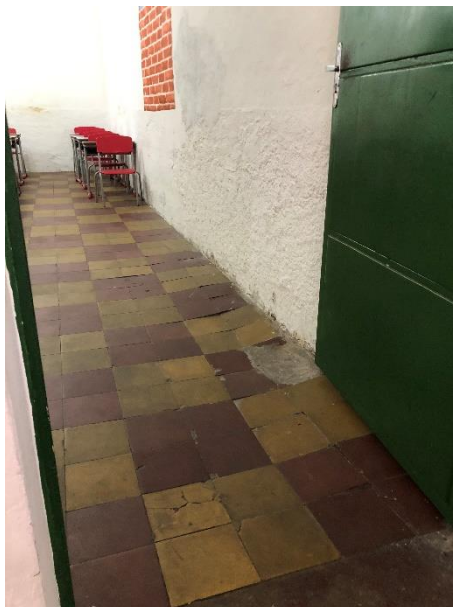
Foto 12 - Salas de aula com iluminação inadequada, pintura deteriorada, piso apresentando afundamento.

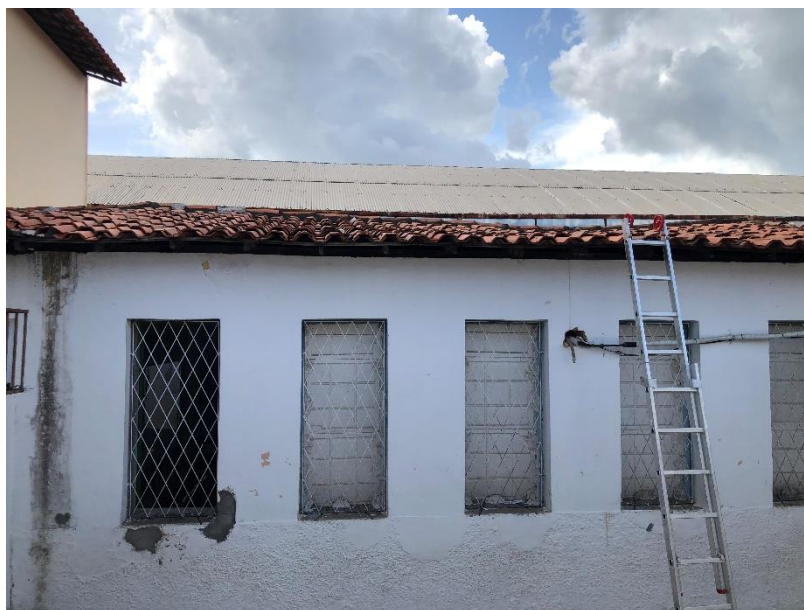
Foto 13 – O telhado da escola apresenta avarias importantes.

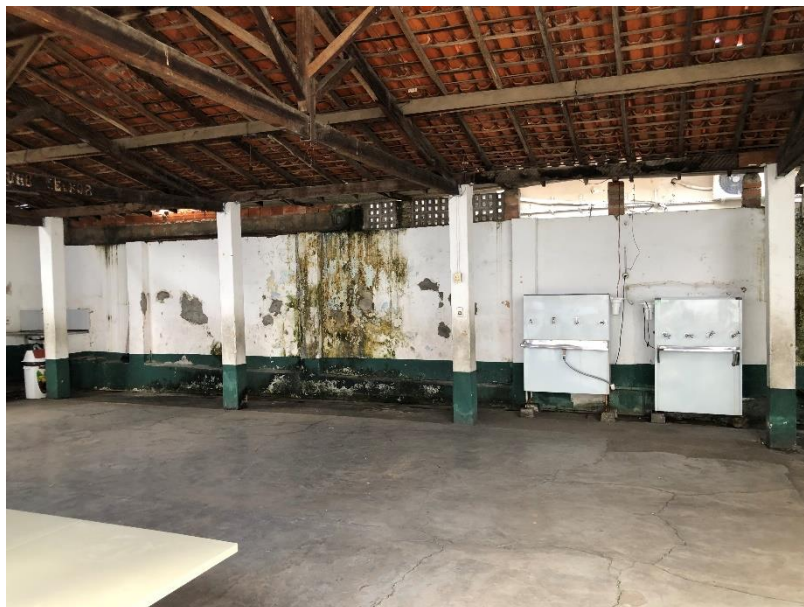
Foto 14 – Telhado do recreio com telhas quebradas, madeira muito danificada pela ação de intempéries e cupins. Instalações elétricas e hidráulicas inadequadas.

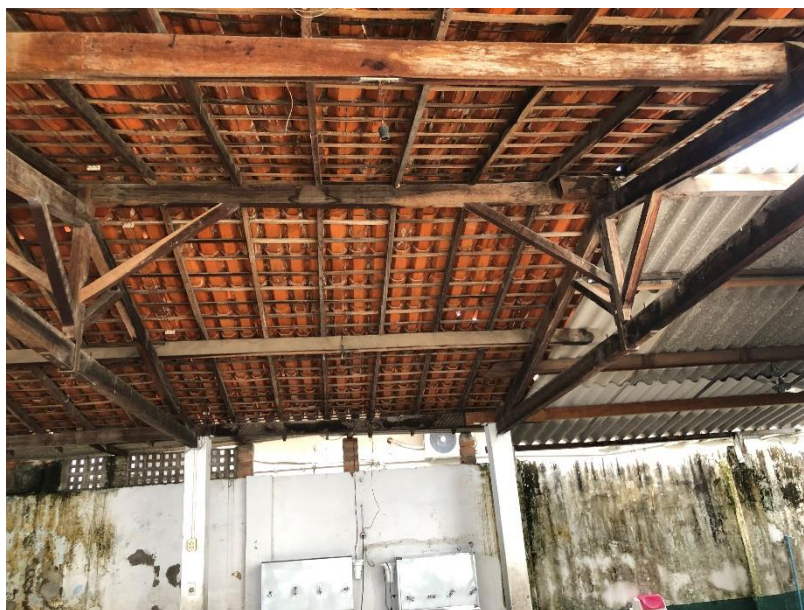
Foto 15 – Telhado do recreio com telhas quebradas, madeira muito danificada pela ação de intempéries e cupins. Instalações elétricas e hidráulicas inadequadas.

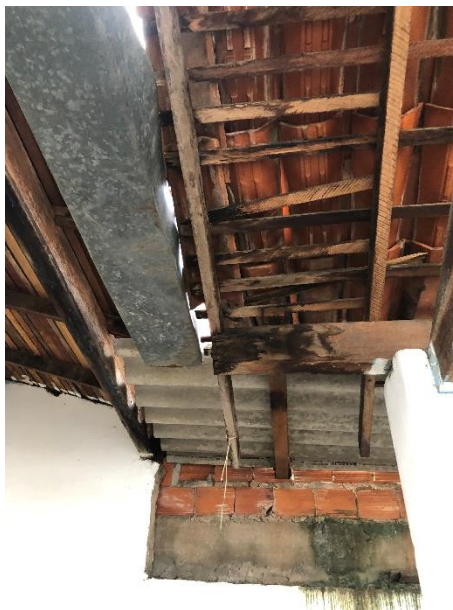
Foto 16 – Telhado do recreio com telhas quebradas, madeira muito danificada pela ação de intempéries e cupins. Instalações elétricas e hidráulicas inadequadas.

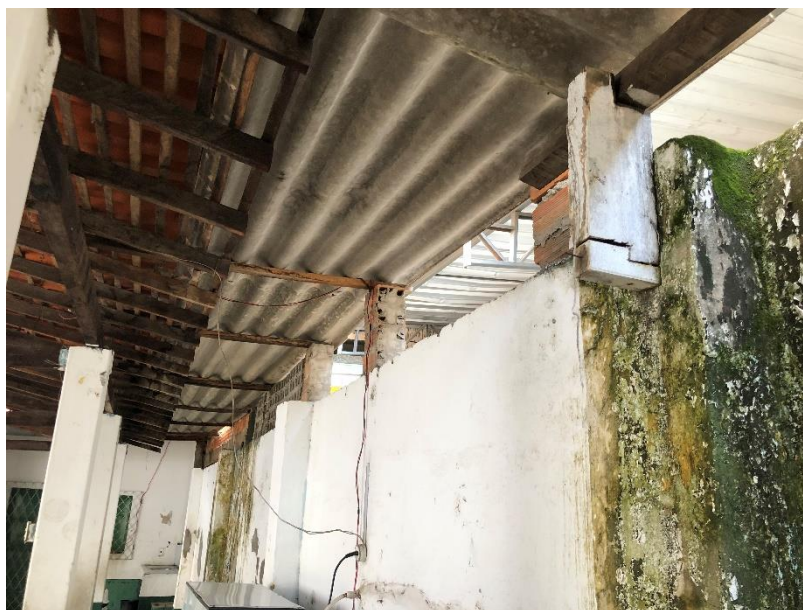
Foto 17 – Telhado do recreio com telhas quebradas, madeira muito danificada pela ação de intempéries e cupins. Instalações elétricas e hidráulicas inadequadas.

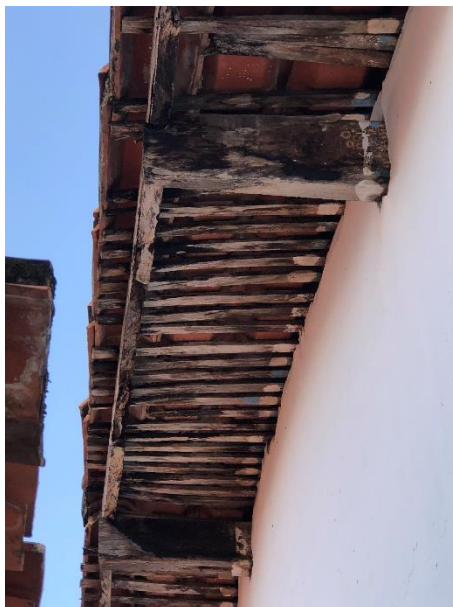
Foto 18 – Telhado do recreio com telhas quebradas, madeira muito danificada pela ação de intempéries e cupins. Instalações elétricas e hidráulicas inadequadas.
