REGISTRO FOTOGRÁFICO

UE CORINA MACHADO VIEIRA 4ª GRE (TERESINA-PI)

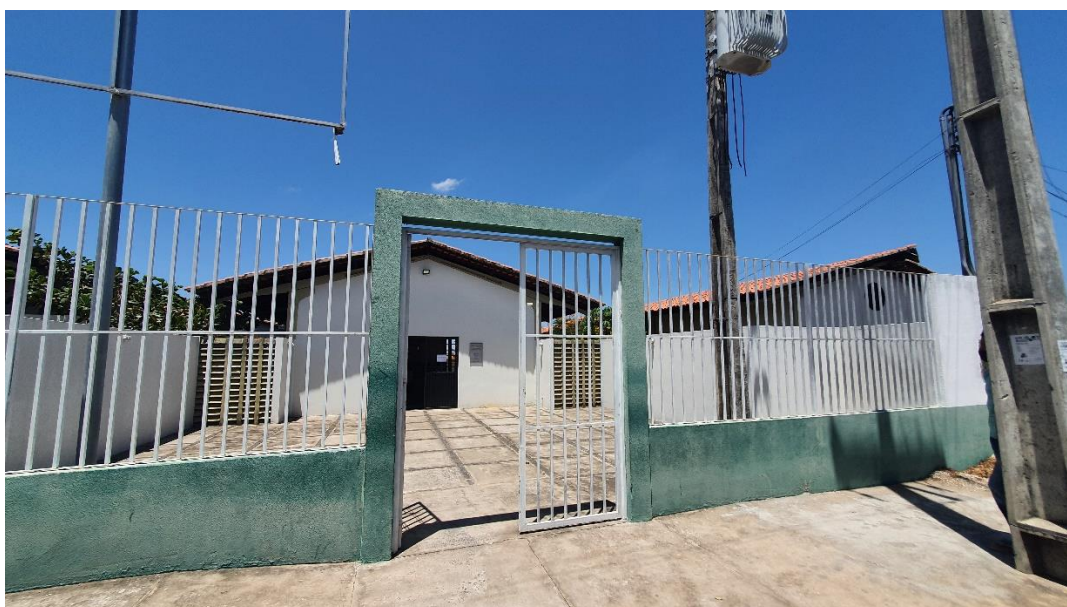
Figura 1 Vista acesso principal e dos blocos sem revestimentos padrão SEDUC

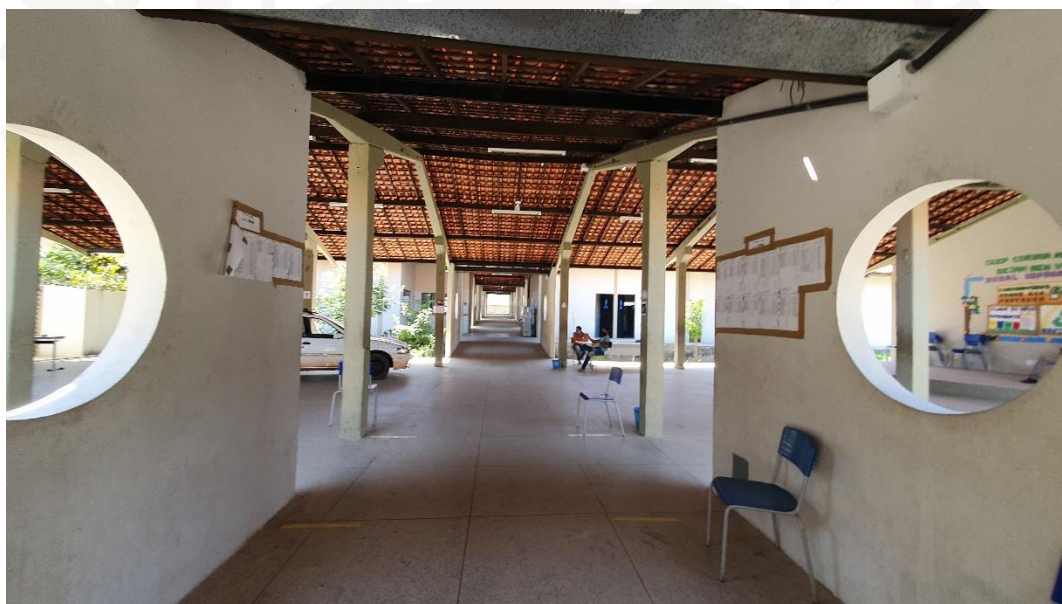
Figura 2 Det. interligação entre blocos sem revestimento para proteção da parede padrão SEDUC

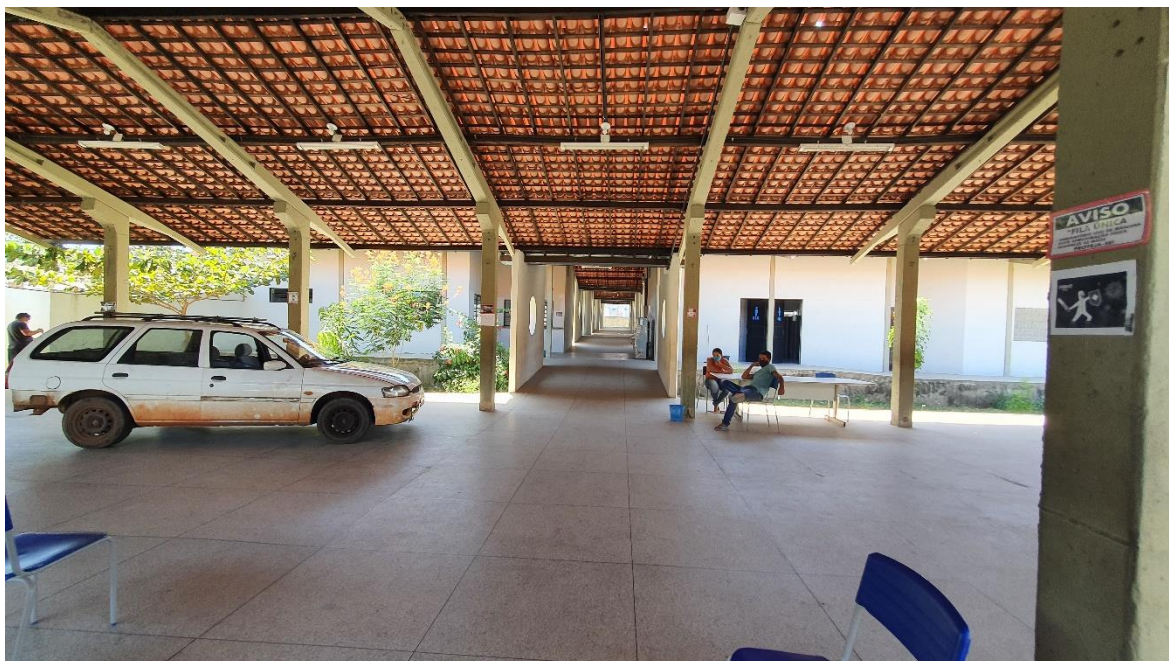
Figura 3 Vista geral do pátio interno

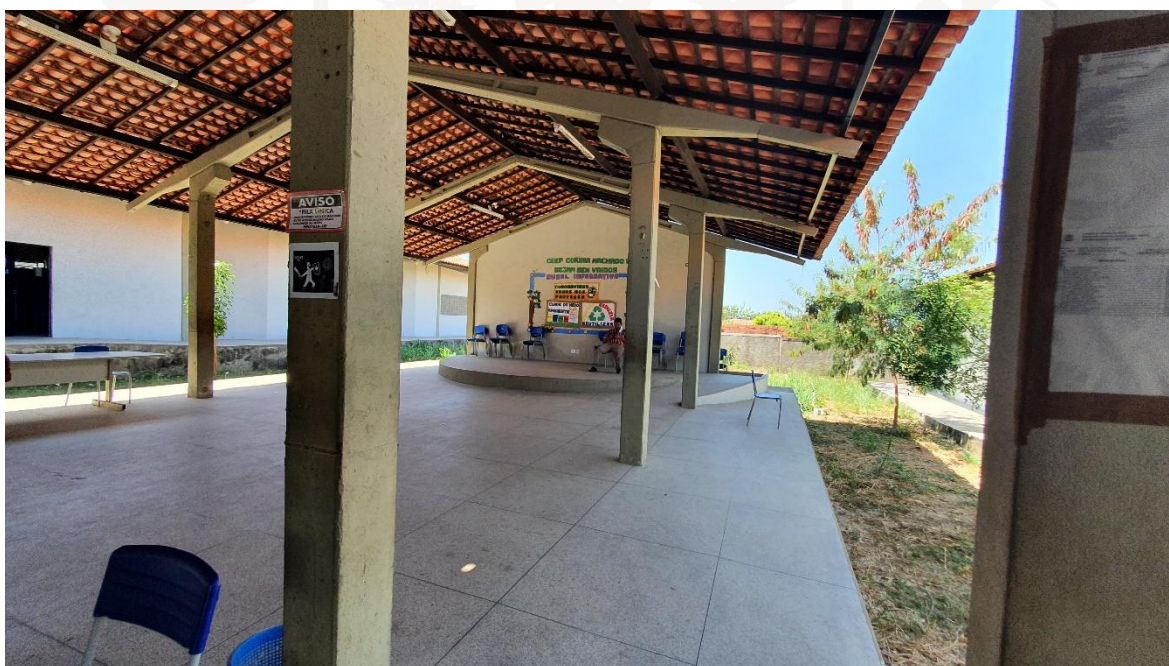
Figura 4 Vista do palco localizado no pátio

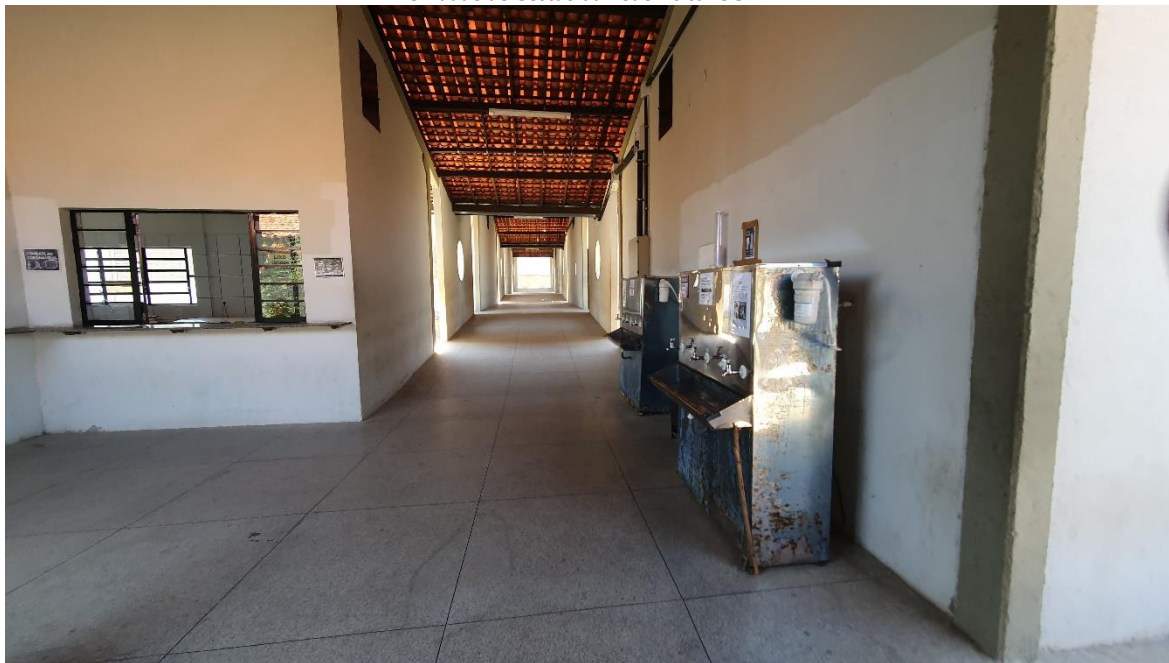
Figura 5 Vista geral circulação entre blocos sem revestimentos padrão SEDUC

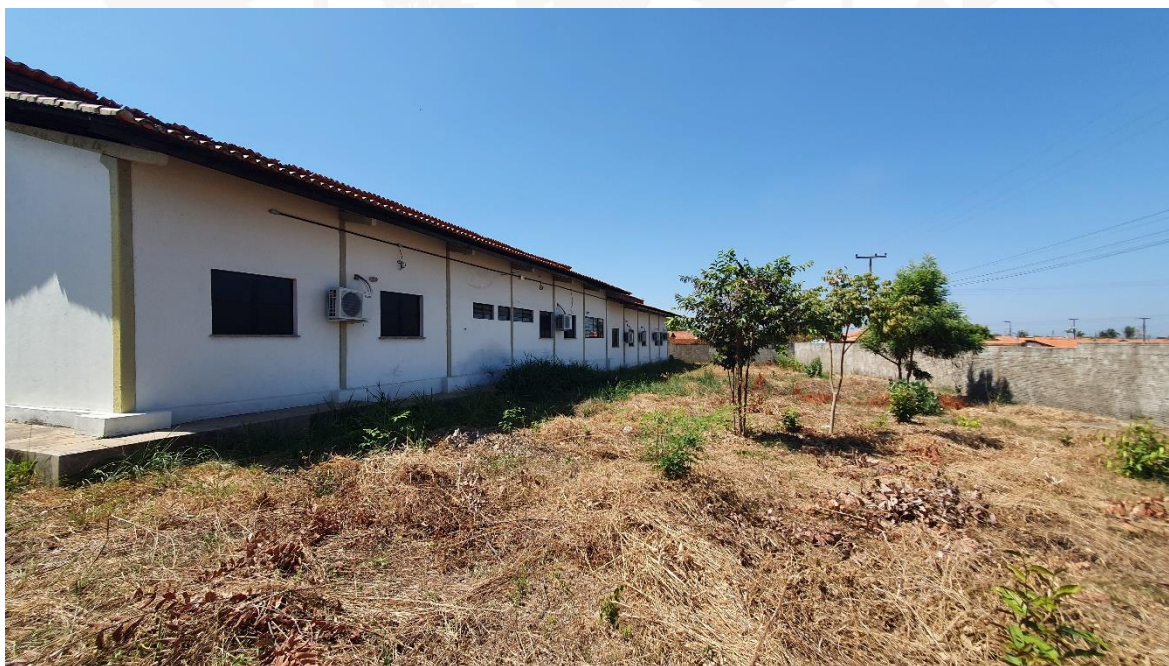
Figura 6 Vista lateral de um dos blocos com muro a ser elevado

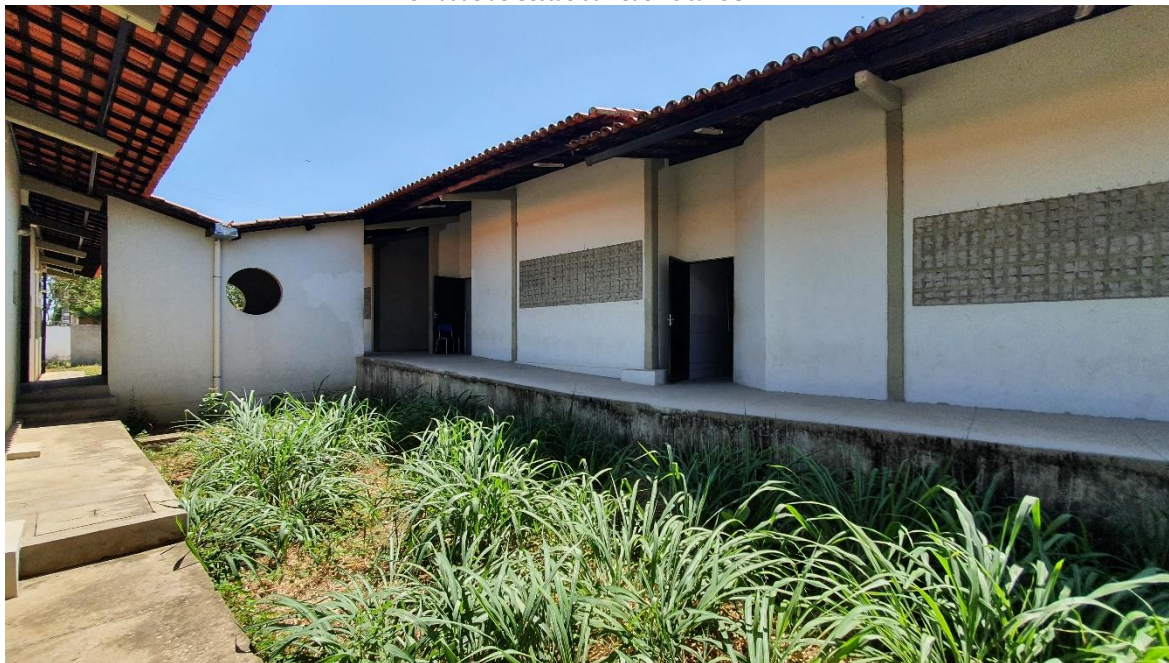
Figura 7 Detalhe da diferença de nível entre blocos e área de jardim, sem devida proteção(guarda-corpo).

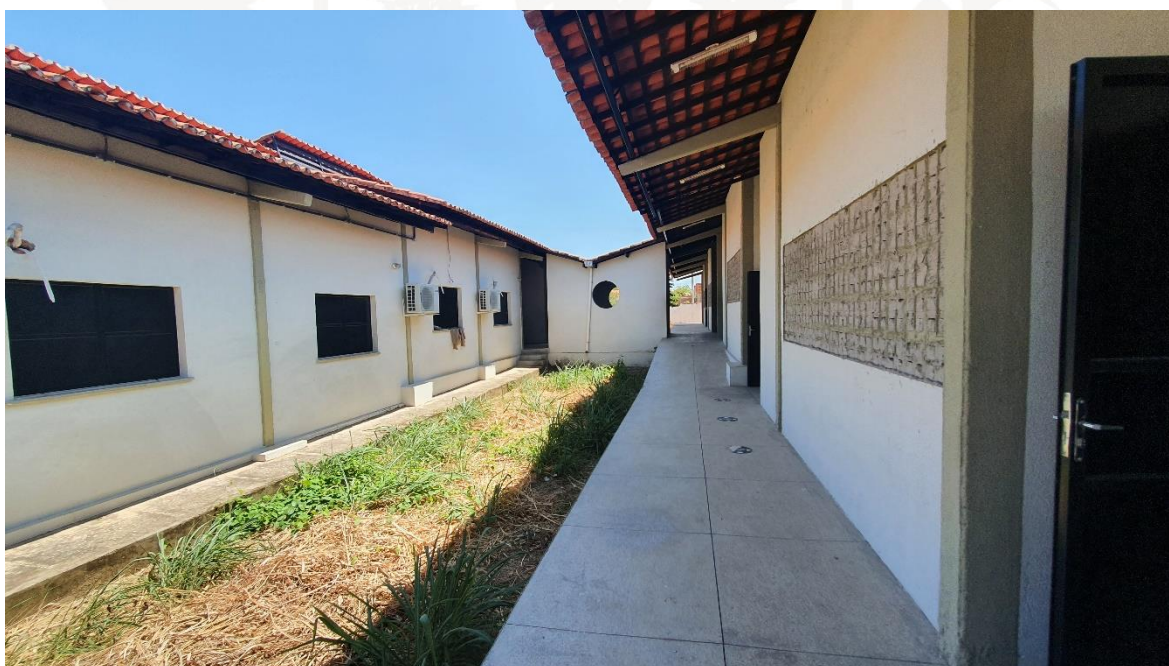
Figura 8 Corredor de circulação das salas e lateral dos blocos sem revestimento padrão SEDUC

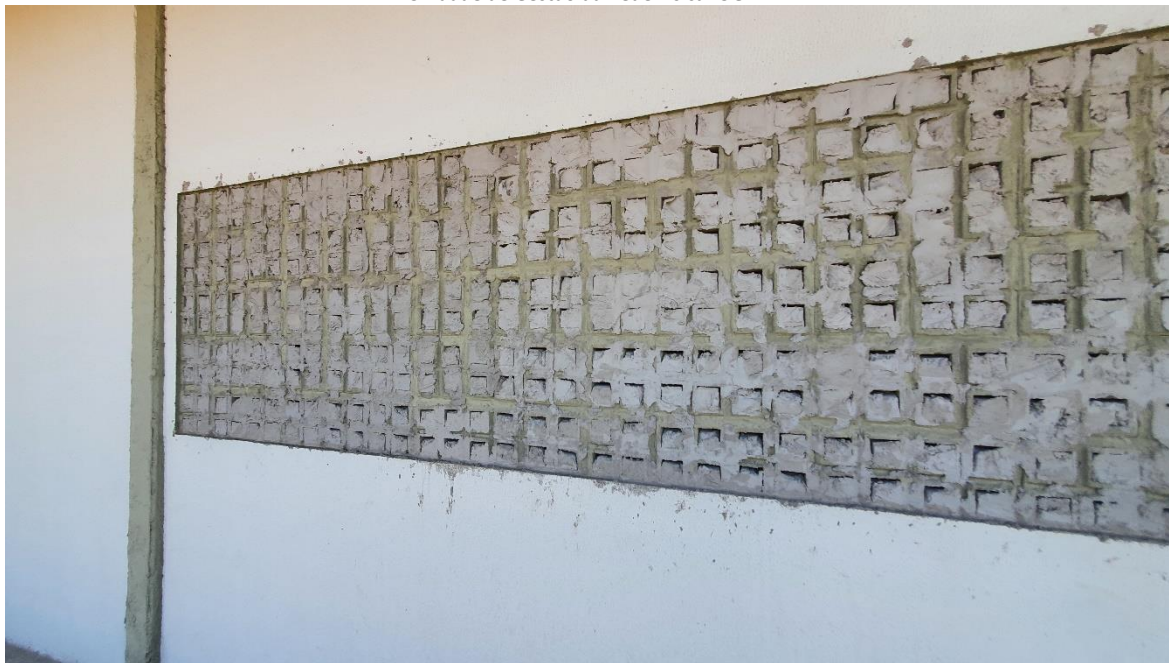
Figura 9 Detalhe do fechamento improvisado dos cobogós existentes para climatização

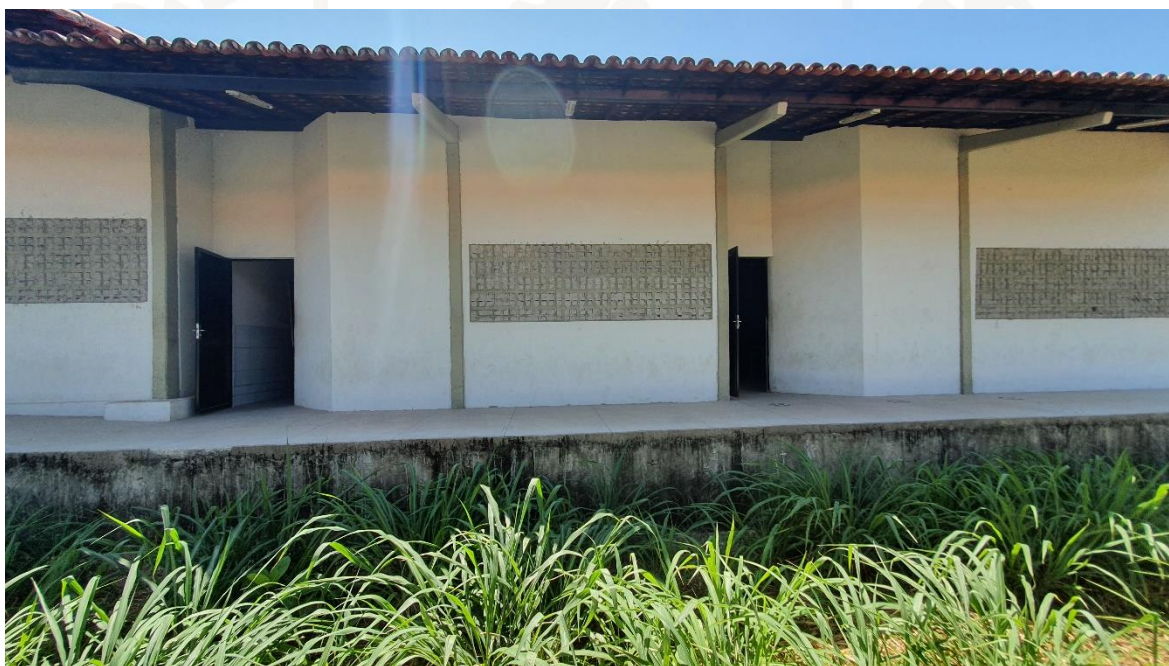
Figura 10 Vista do desnível entre corredor de salas de aula e jardim, além da vedação dos cobogós

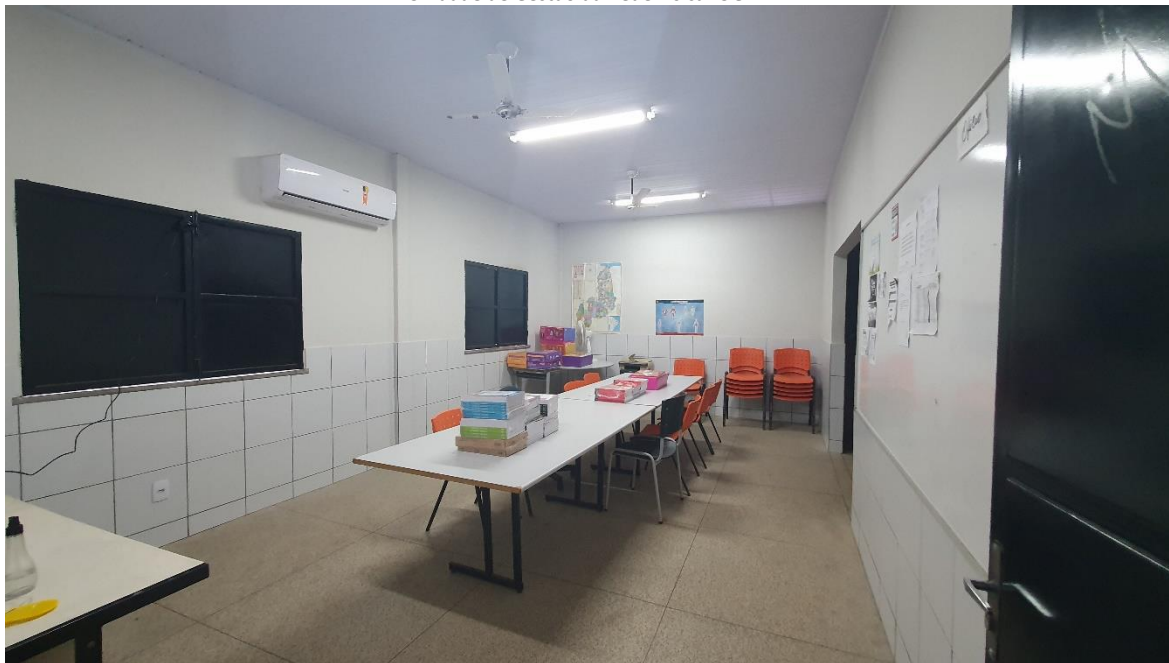
Figura 11 Vista geral de sala de apoio admin

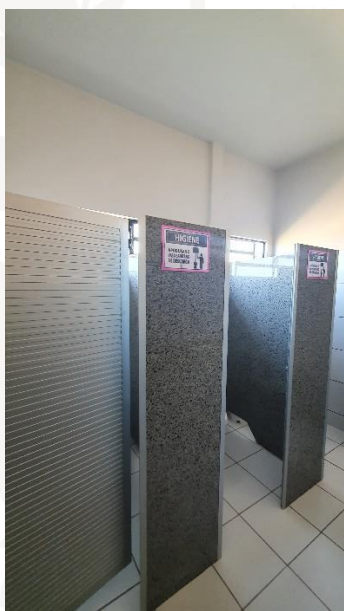
Figura 12 Sanit. Funcionários em bom estado

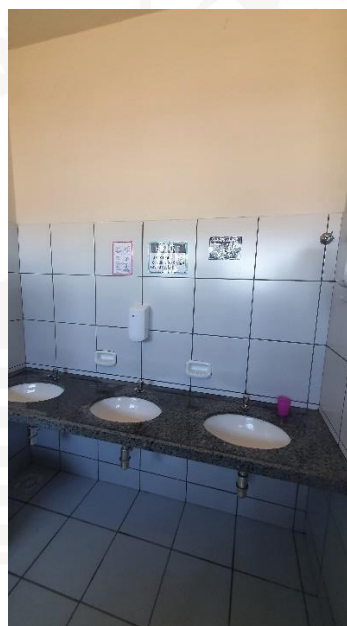
Figura 13 Sanit. Funcionários em bom estado

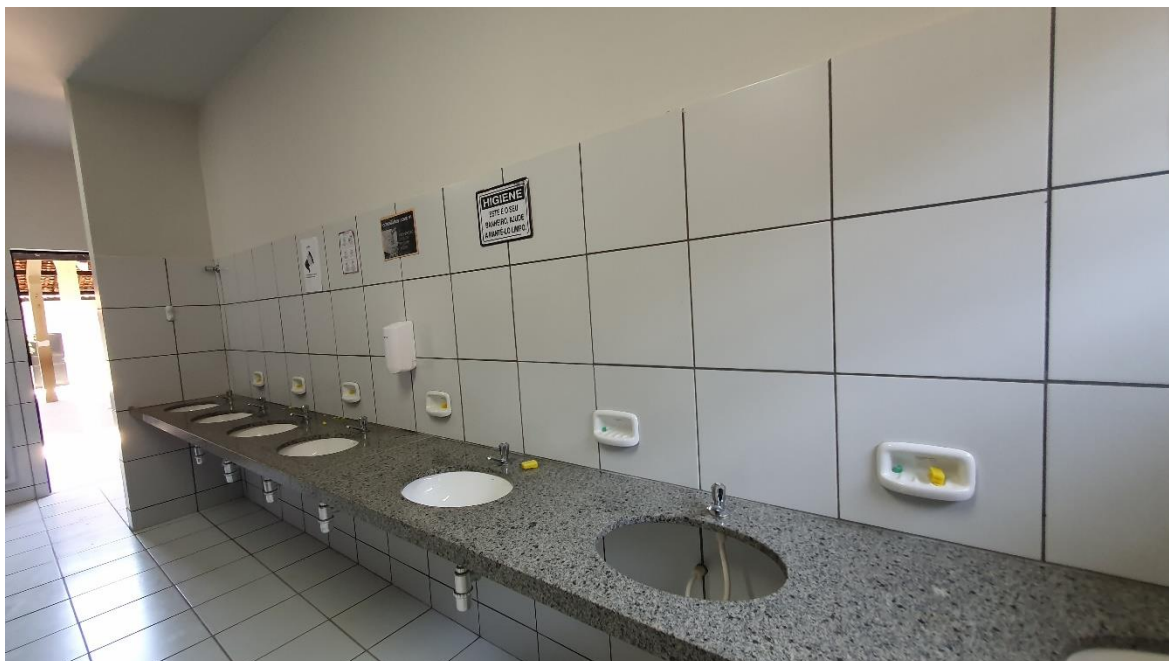
Figura 14 Detalhe de sanitário dos discentes sem espelho e sem uma cuba

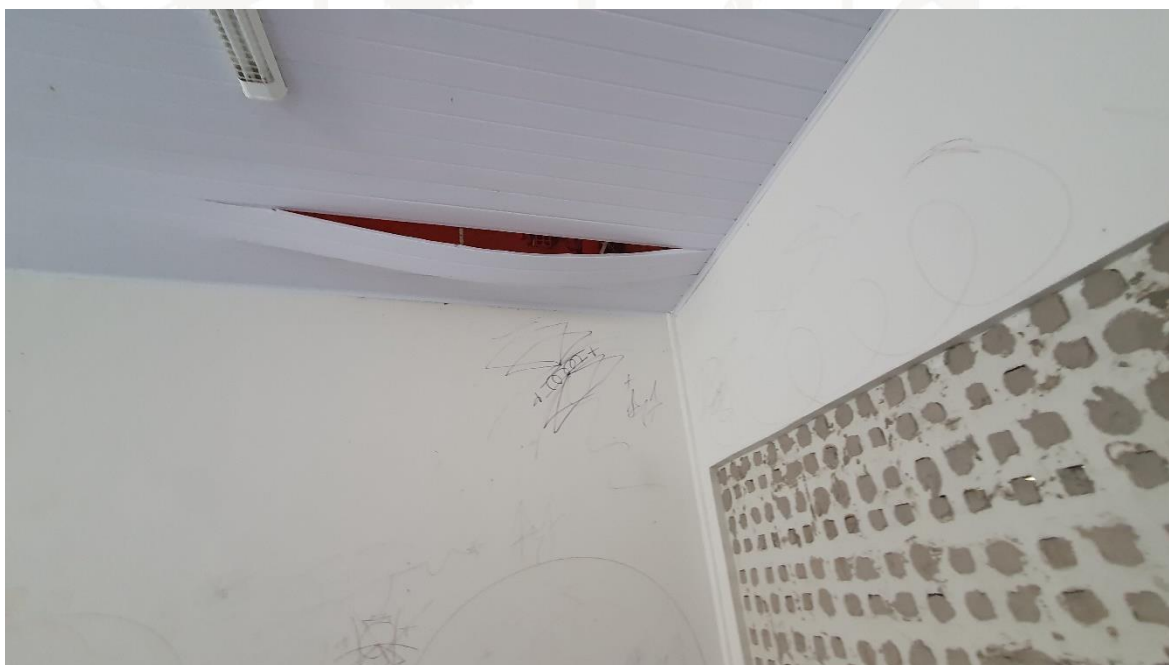
Figura 15 Detalhe de sala de aula com forro de PVC a ser revisado e paredes a receber limpeza e pintura

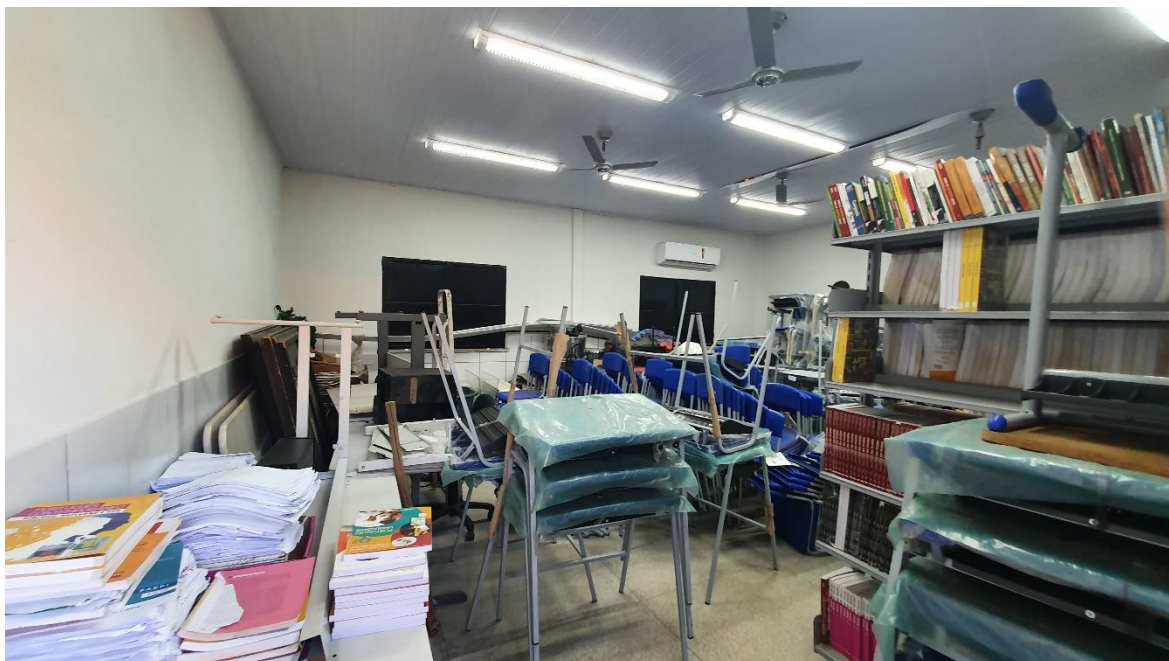
Figura 16 Detalhe forro de PVC a ser recuperado

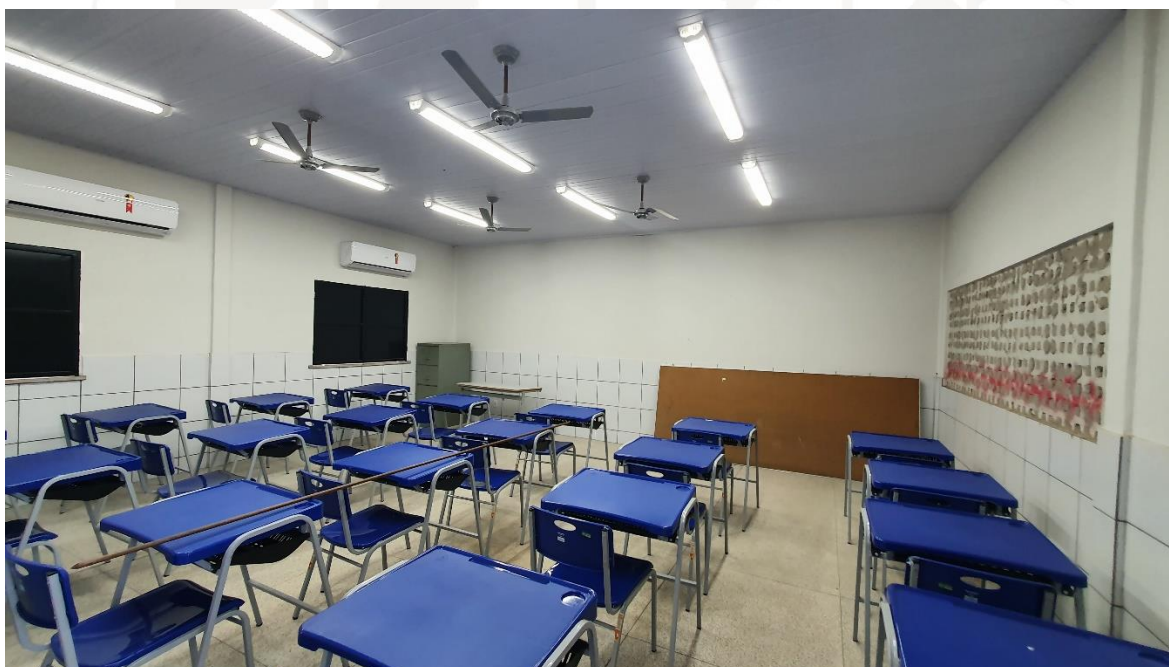
Figura 17 Vista geral de uma das salas de aula sem iluminação natural

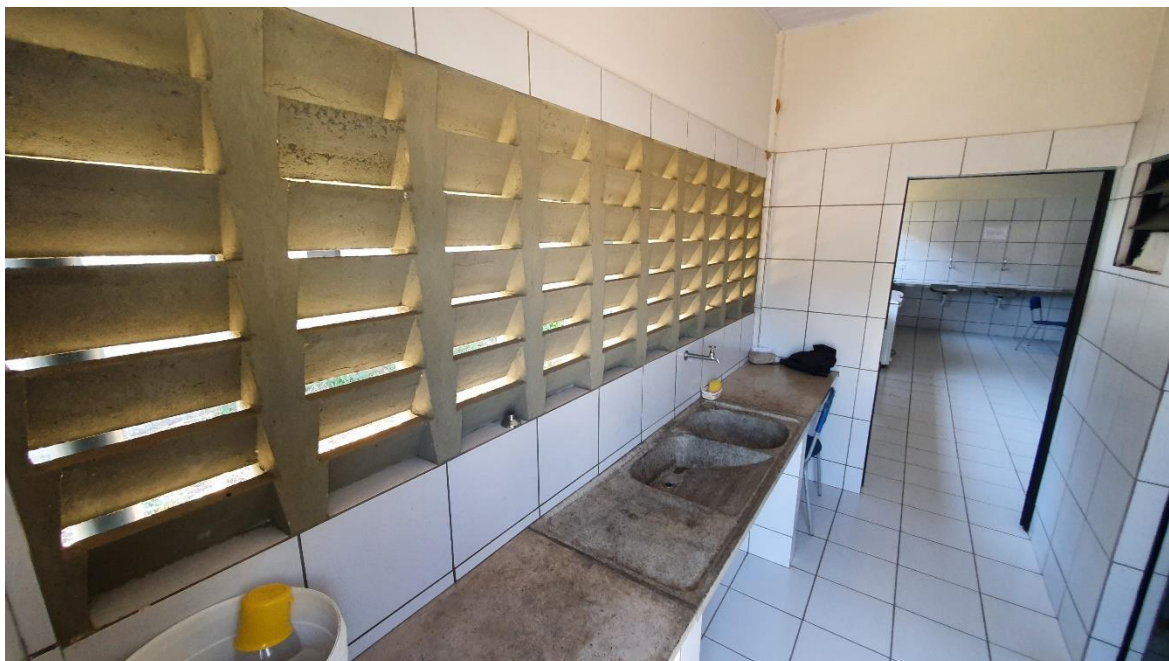
Figura 18 Vista da área de serviços em bom estado

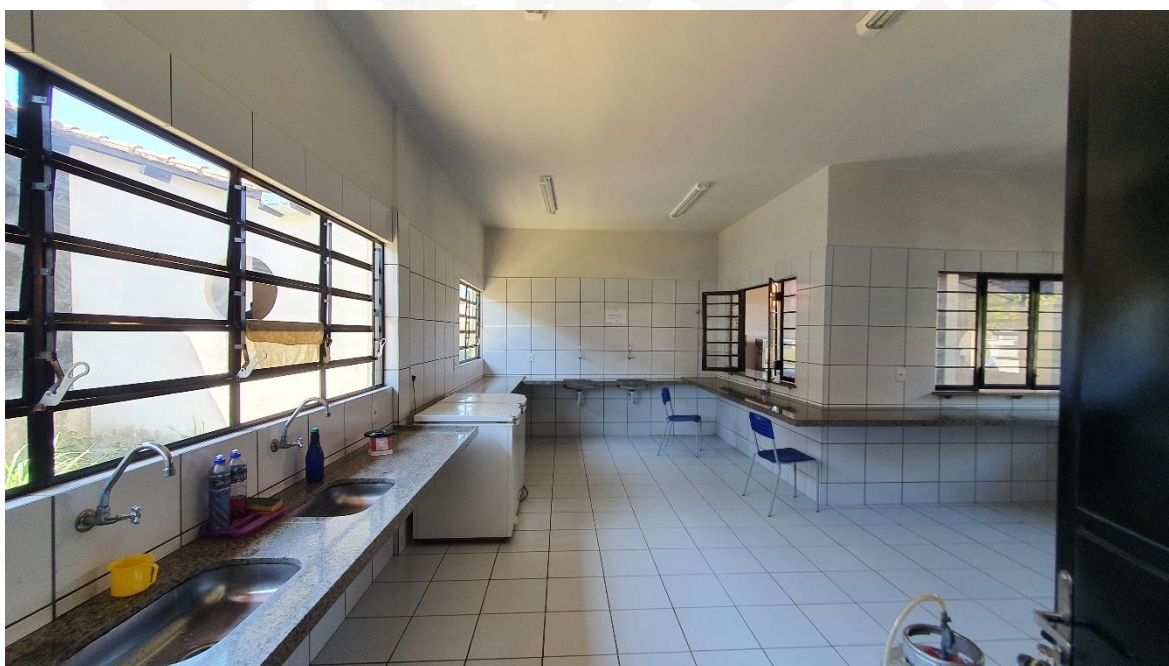
Figura 19 Vista geral da cozinha em bom estado

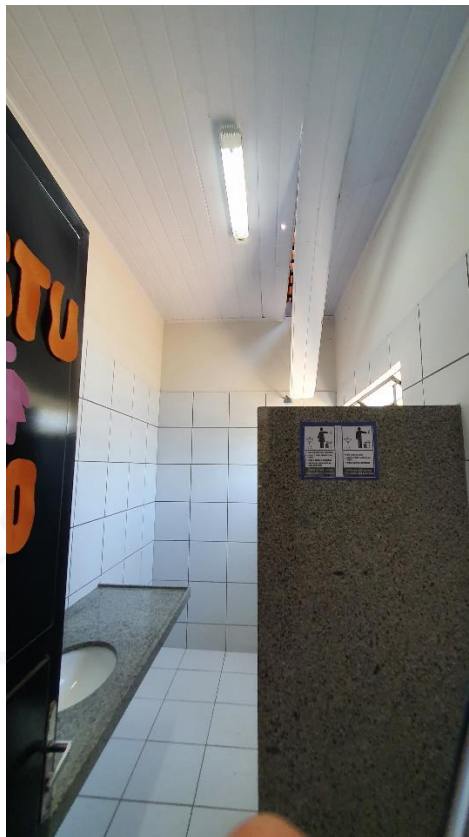
Figura 20 Banheiro de funcionários com problemas no forro em PVC

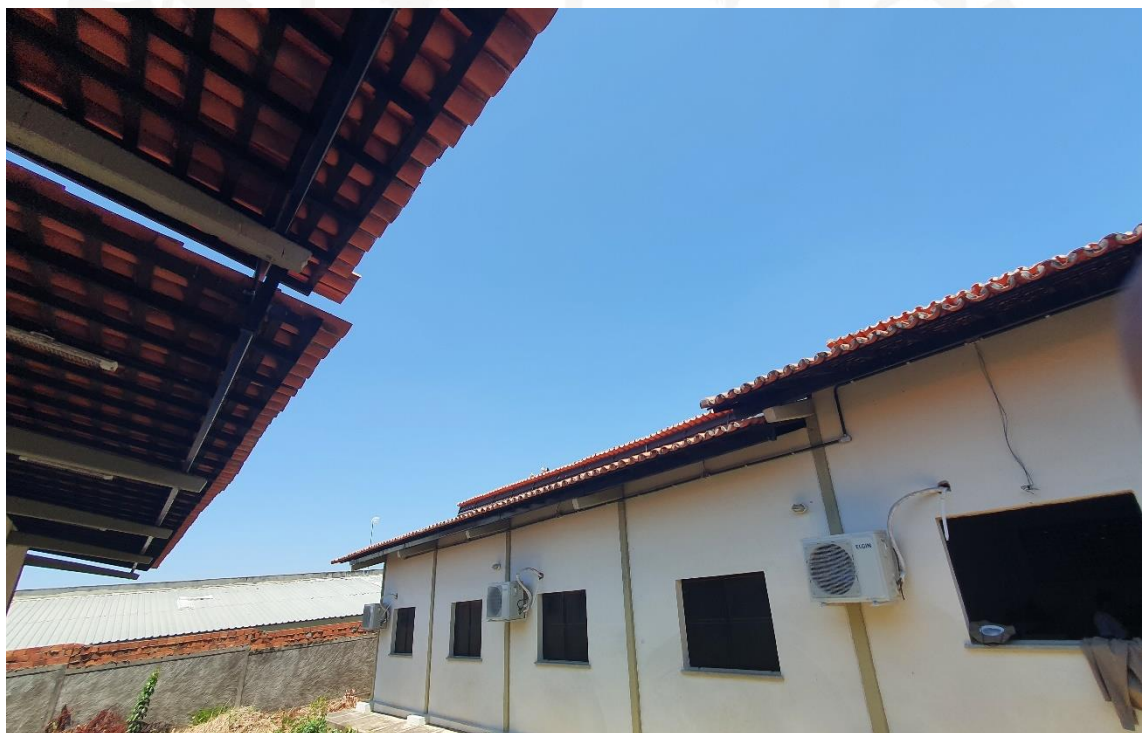
Figura 21 Detalhe da diferença entre telhados por onde pombos acessam o vão do forro

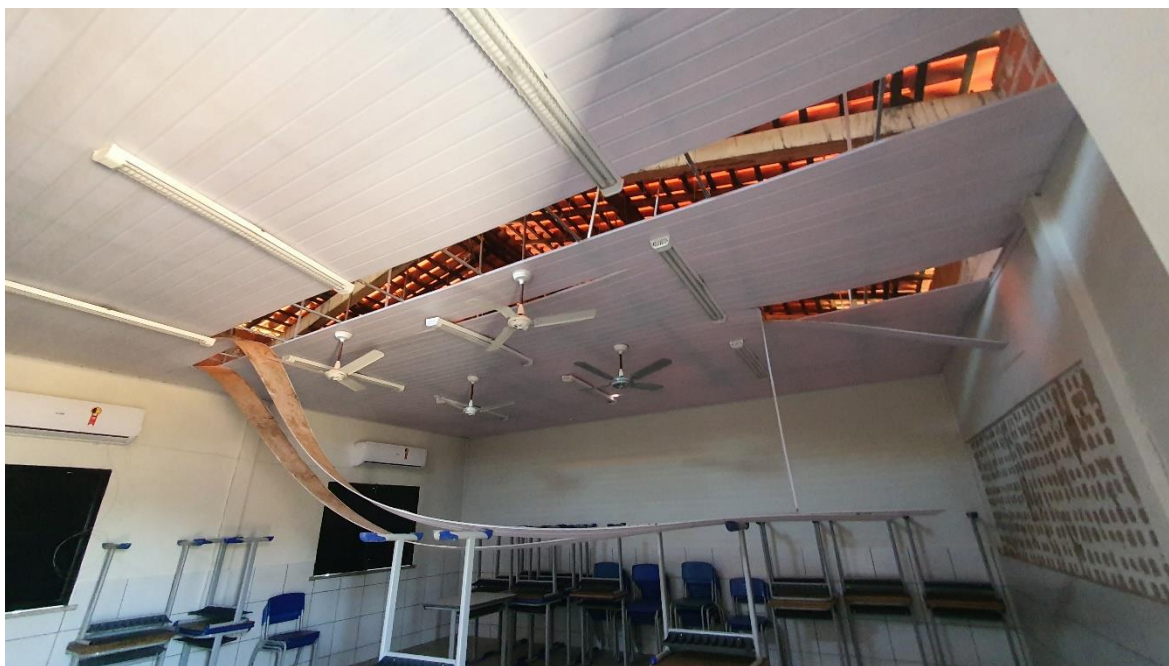
Figura 22 Detalhe de sala de aula com forro danificado

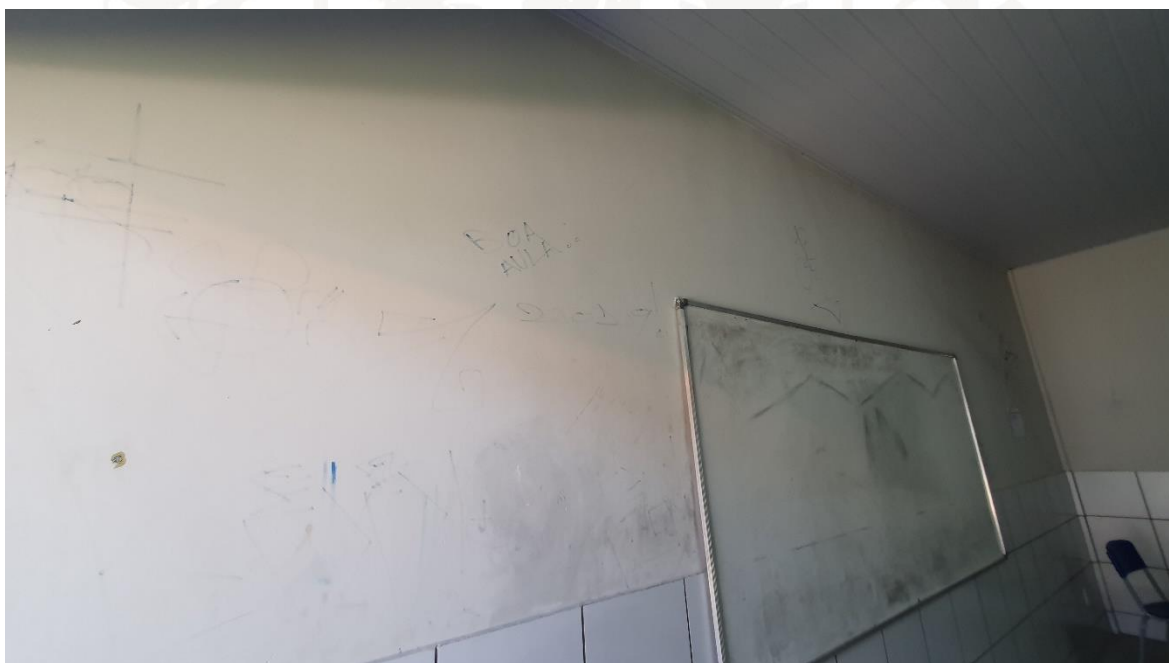
Figura 23 Detalhe parede de sala de aula necessitando de limpeza e pintura

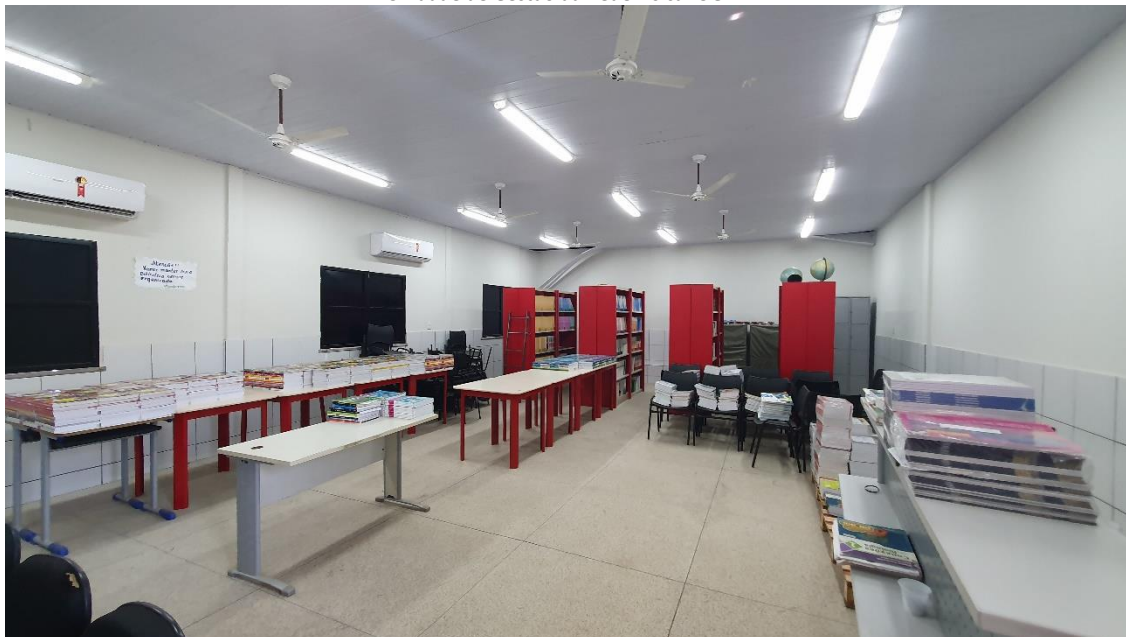
Figura 24 Vista Geral da biblioteca com problemas no forro em PVC

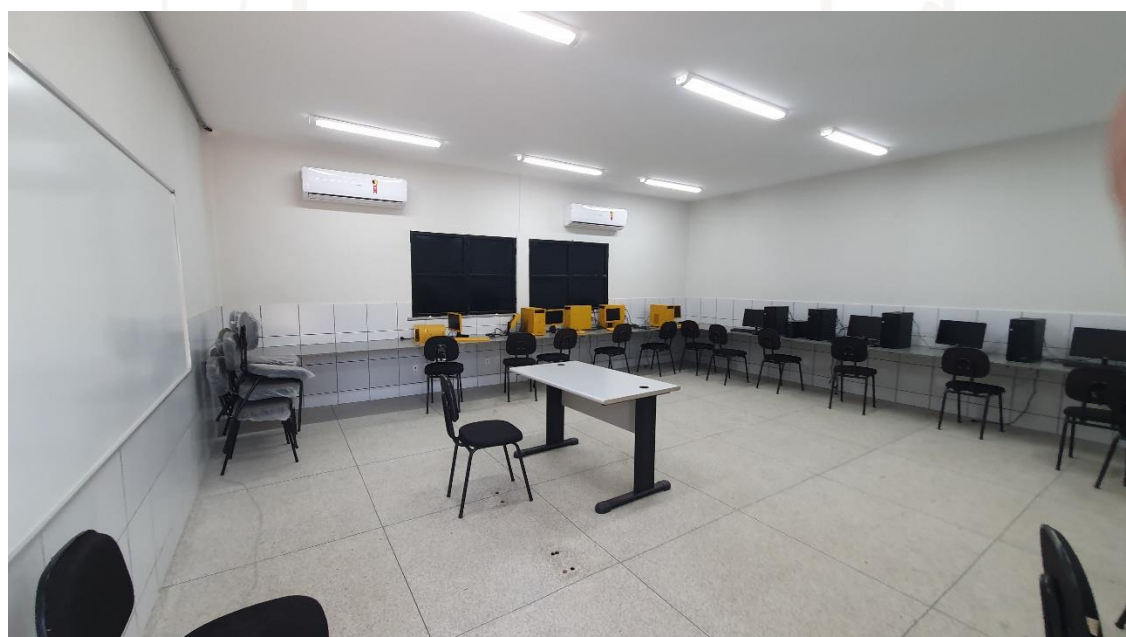
Figura 25 Vista geral do laboratório de informática
