## Relatório de Visita

O presente relatório corresponde à solicitação de análise de sinistro ocorrido na cobertura do Polo de Apoio Presencial da Universidade Aberta do Brasil/UAB do município de Jaicós, localizado na Unidade Escolar Frutuoso Juscelino na Av. Cel. Constancio, S/N.

A visita técnica foi realizada em 04 de setembro de 2020 com a presença do Engenheiro Civil Thyago Lustosa Soares pertencente ao quadro técnico da SEDUC, com acompanhamento da Coordenadora do Polo.

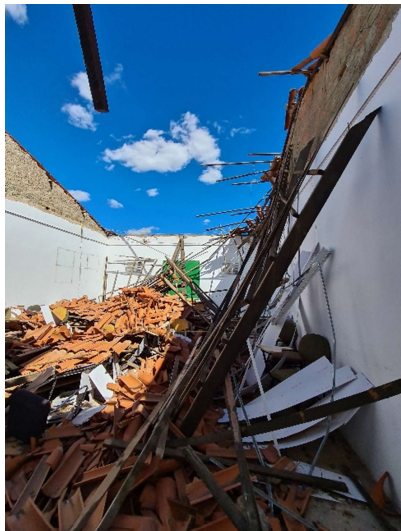
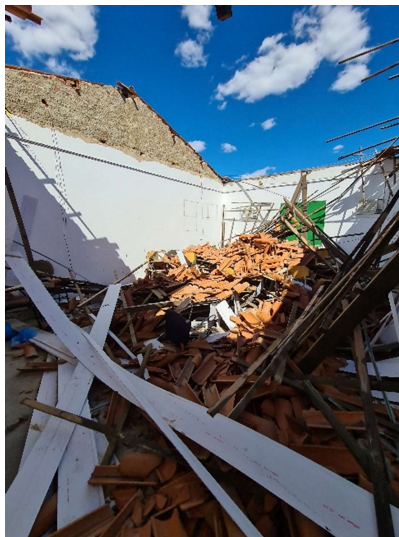
Em março deste ano, a cobertura da Sala 02 desabou completamente por conta do rompimento da tesoura de madeira que servia de suporte para essa cobertura, causando diversos danos na infraestrutura do Polo.

**Figura 04 – Cobertura da Sala 02**

**Figura 05 – Cobertura da Sala 02**

- ⇒ Substituição das tesouras de madeira por tesouras metálicas;
- ⇒ Retirada dos entulhos do desabamento;
- ⇒ Refazer a cobertura da sala;
- ⇒ Revisão de todo o madeiramento do telhado e substituição das peças danificadas;
- ⇒ Promover a proteção contra parasitas de toda a cobertura;
- ⇒ Substituição dos pilares danificados;
- ⇒ Recomposição de rebocos comprometidos;
- ⇒ Revisão das instalações elétricas que foram comprometidas;
- ⇒ Retelhamento da cobertura;

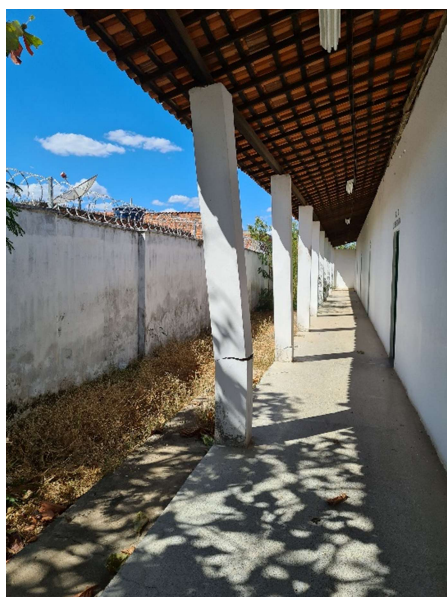
Entre os diversos danos causados pelo desabamento podemos citar: o rompimento e fissuração dos pilares de alvenaria, o deslocamento dos frechais da cobertura na região do desabamento, deslocamento lateral da cobertura da circulação entre as salas, rompimento da terça da cumeeira, afastamento das sambladuras nos entalhes das terças da circulação e algumas fissuras na região de apoio das tesouras de outras salas.

**Figura 06 – Rompimento de Pilar**

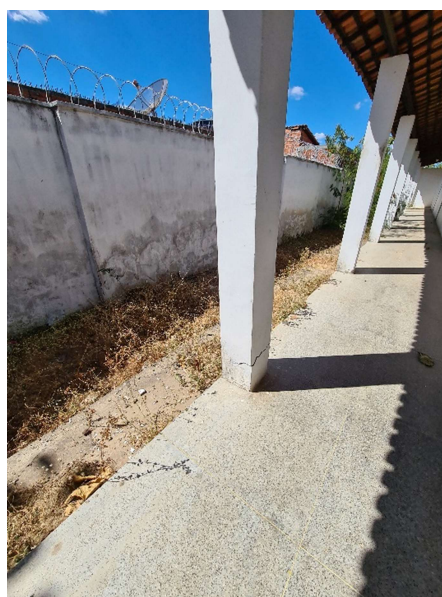
**Figura 07 – Fissura de Pilar**

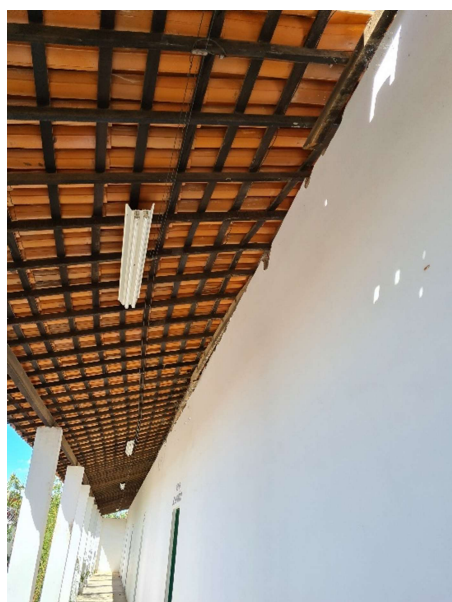
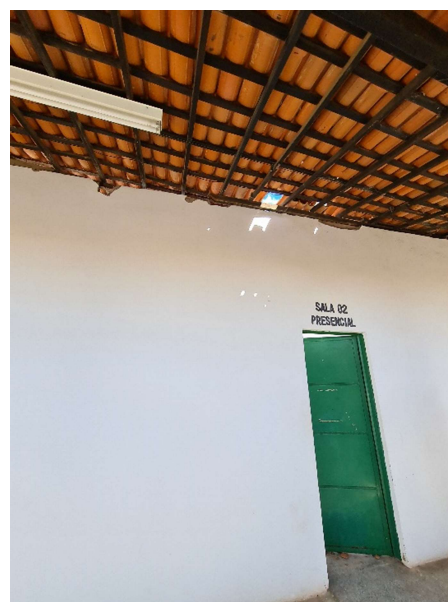
**Figura 08 – Frechal deslocado**

**Figura 09 – Frechal deslocado**

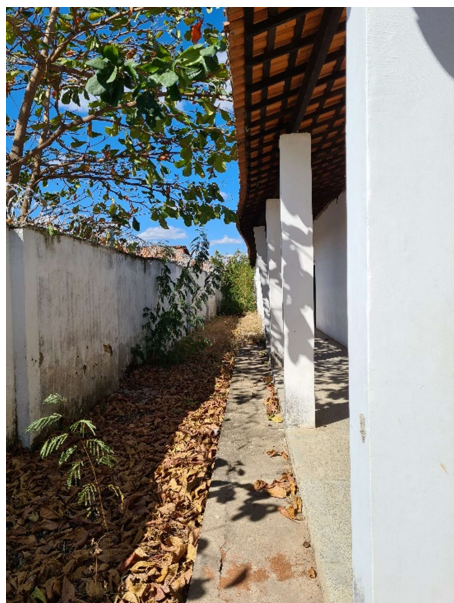
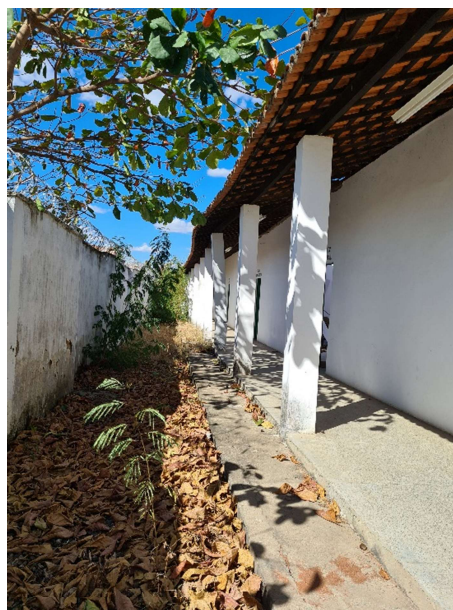
**Figura 10 – Deslocamento da cobertura**

**Figura 11 – Deslocamento da cobertura**

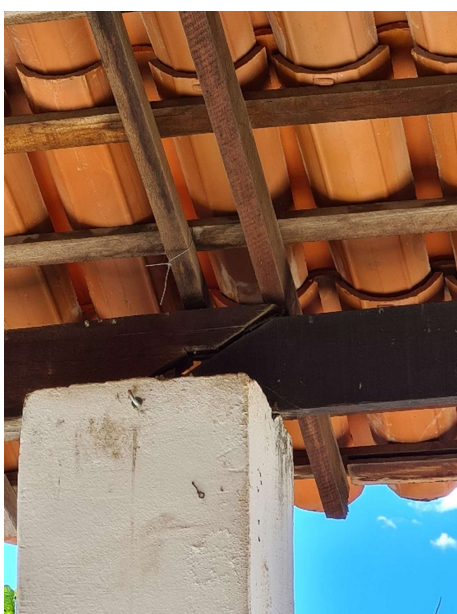
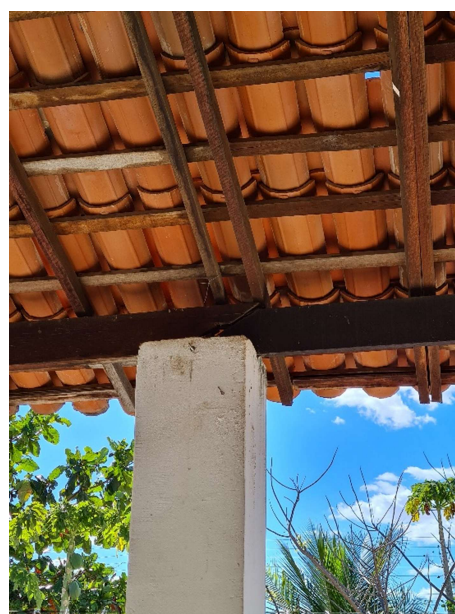
**Figura 12 – Afastamento das sambladuras**

**Figura 13 – Afastamento das sambladuras**

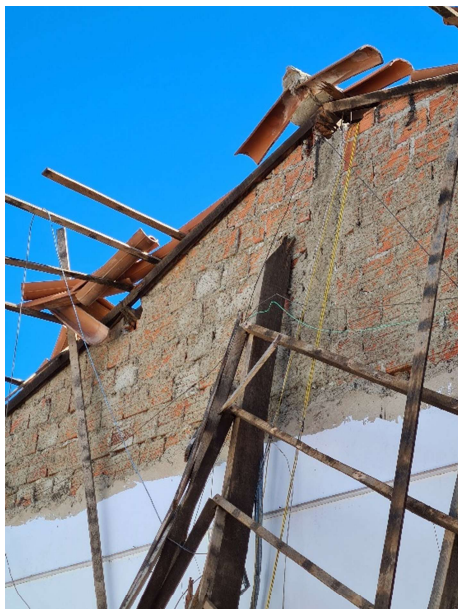
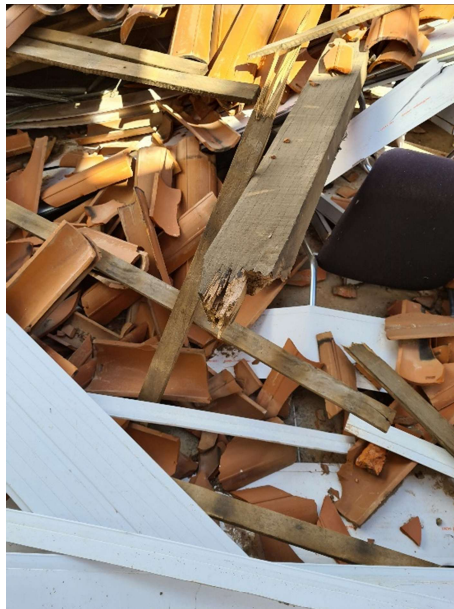
**Figura 14 – Terça da cumeeira**

**Figura 15 – Terça da cumeeira**

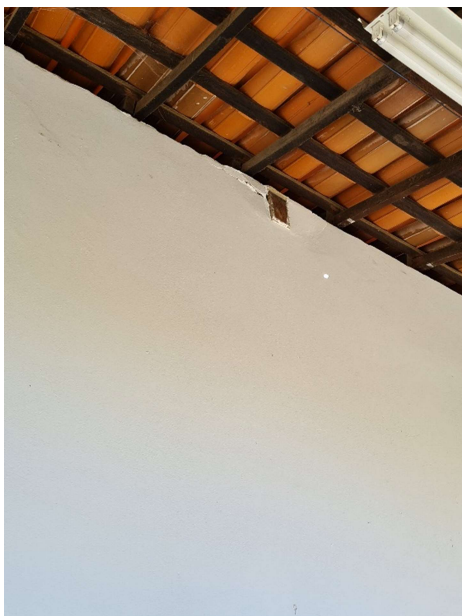
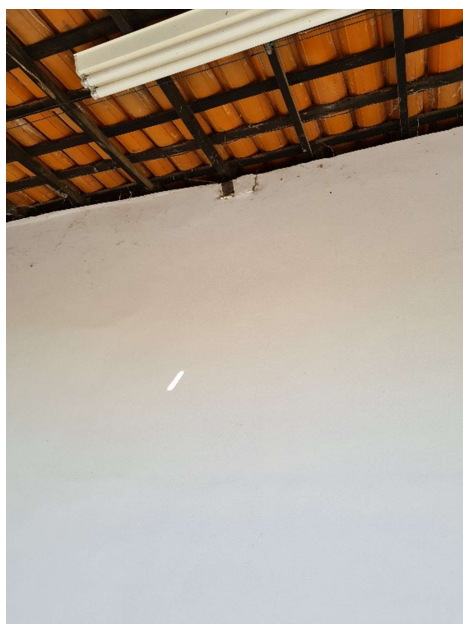
**Figura 16 – Apoio das tesouras**

**Figura 17 – Apoio das tesouras**

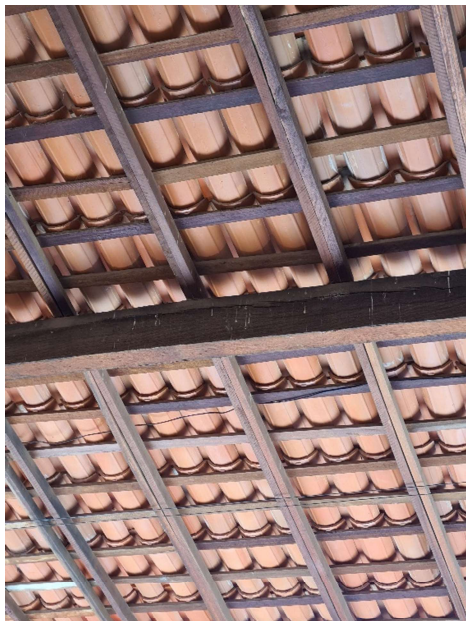
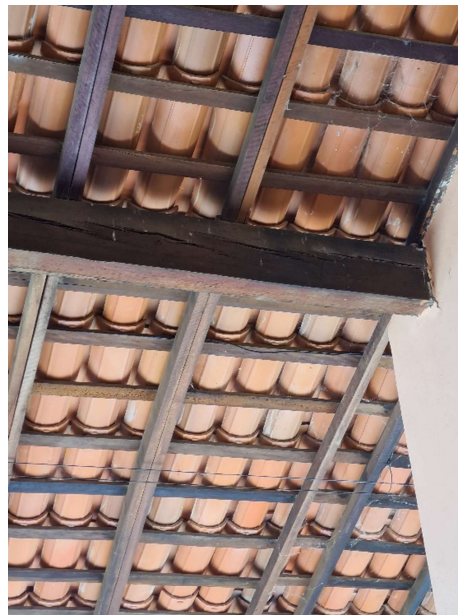
Além dos problemas causados pelo desabamento, foi feita uma vistoria em toda a cobertura do Polo sendo encontrado algumas fissuras em duas terças na cobertura da região da secretaria e coordenação como pode ser observado nas fotos abaixo:

**Figura 18 – Fissuras em terça**

**Figura 19 – Fissuras em terça**
