Registro Fotográfico

Apresentamos o registro fotográfico das dependências dos blocos vistoriados, tais como: Diretoria, pátio coberto, salas de aula, cantina e banheiros, conforme segue:

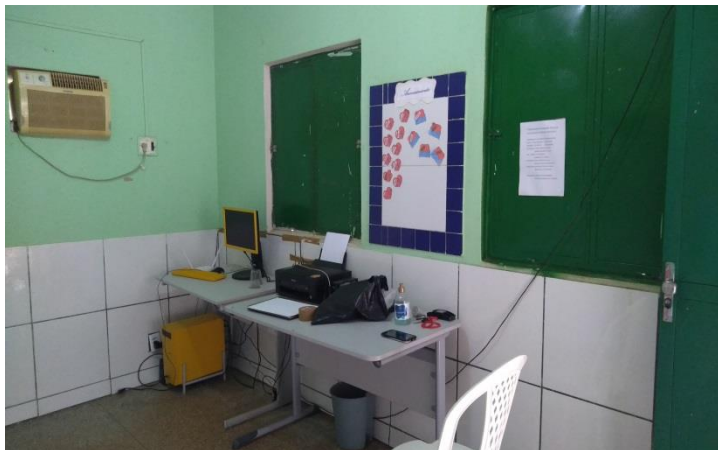
Diretoria. Apresenta pintura e revestimento cerâmico conservado. As instalações elétricas não possuem aterramento e estão em parte dispostas de forma improvisadas e soltas. Instalação de aparelho de ar condicionado sem vedação. Piso granilite sem polimento. Teto com forro de PVC com ondulações.

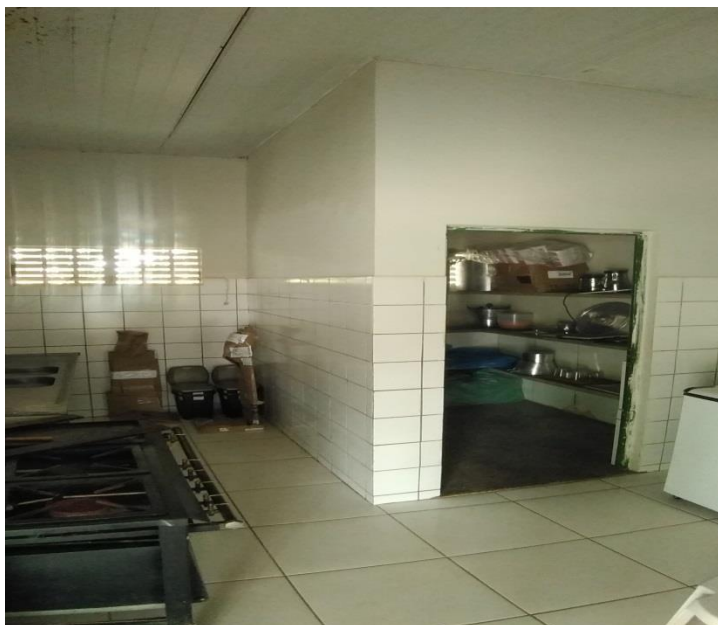
Cantina. Apresenta pintura e reboco aparentemente conservados. As instalações elétricas não possuem aterramento e estão em parte dispostas de forma improvisada. Piso cerâmico com inclinação não direcionada ao ralo e peças com trincas. Teto com forro de PVC manchados, com placas soltas e quebradas. Instalação hidrossanitária (esgoto) improvisada.

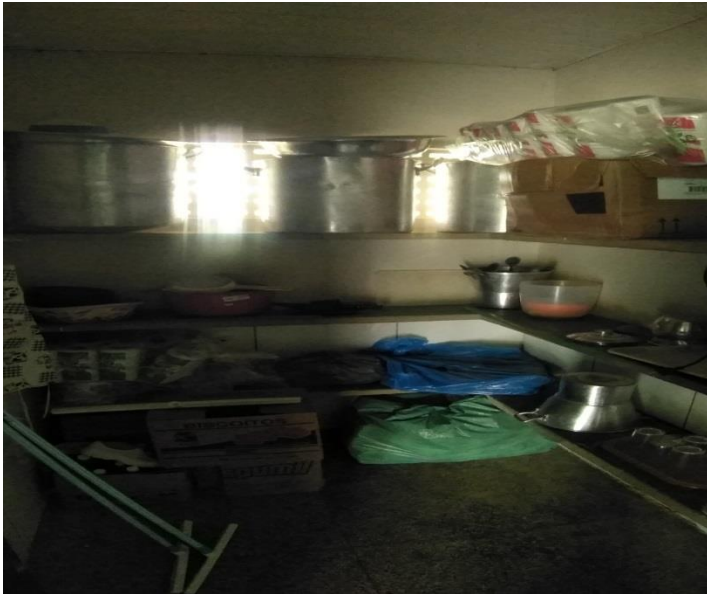
Depósito da cozinha. Apresenta pintura danificada por eflorescência, infiltração no ponto de água desativado. Fissuras diagonais acima da porta e horizontais na parede. Teto com forro de PVC sem vedação próxima as paredes. Piso granilite sem polimento. Cobogó como esquadria.

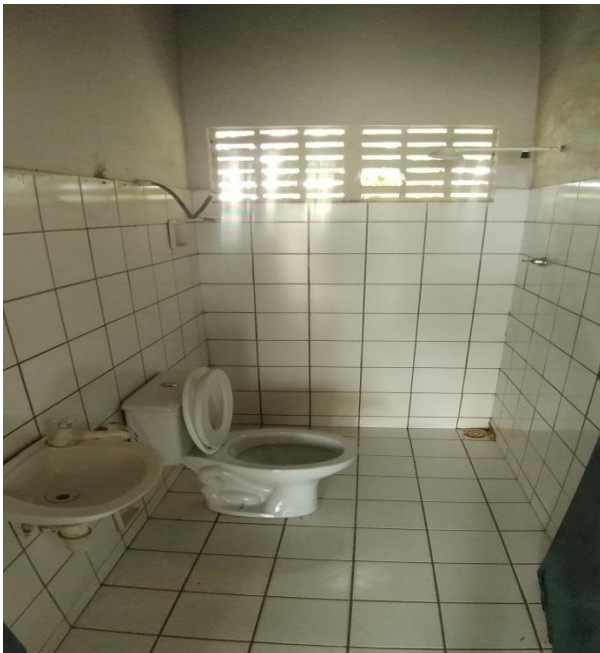
Banheiro Masculino. Apresenta pintura danificada por eflorescência e manchas de infiltração advindas do chuveiro. Registro sem funcionamento. Instalações hidrossanitárias improvisadas. Piso e revestimento cerâmico com som oco ao percuti-las. Cobogó como basculante. folha da porta com ferrugem e deteriorada pela oxidação. Teto sem forro.

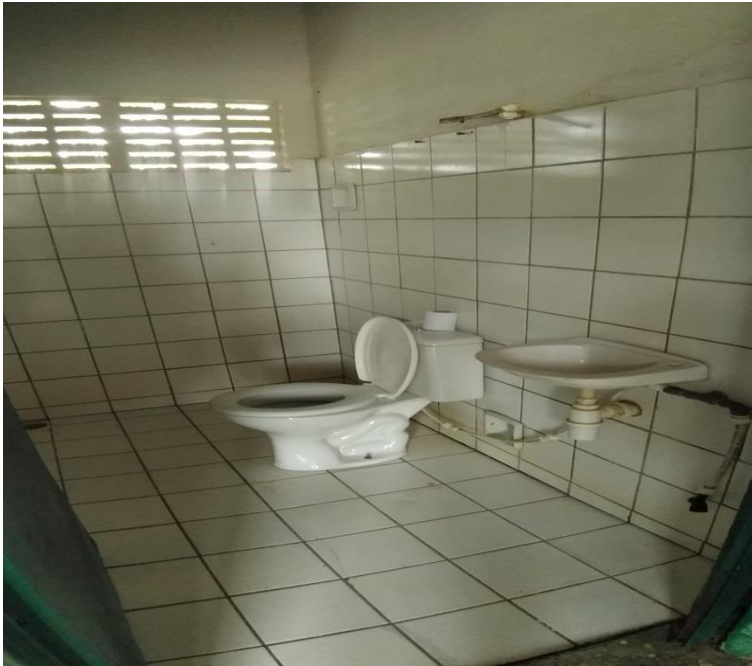
Banheiro Feminino Apresenta pintura danificada por infiltração das tubulações e reboco. As instalações hidrossanitárias dispostas de forma improvisada. Louça sanitária (pia) apresenta fissuras. Piso cerâmico com placas soltas, quebradas aparenta estar afundando. Teto sem forro. Folha da porta com ferrugem e desgastadas, batente da porta deteriorado e solto da parede.

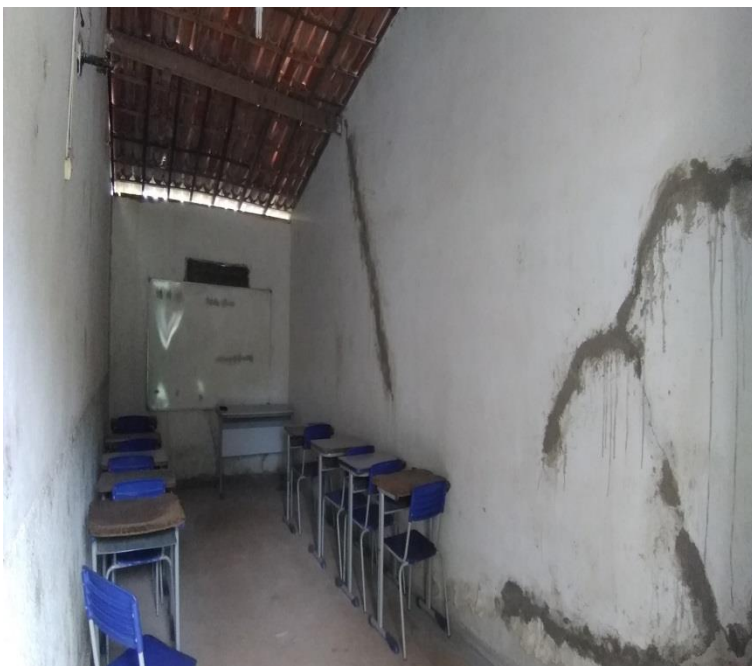
Salas de aula. Foram construídas duas salas com as mesmas características descritas. Apresenta pintura danificada por reparos. Umidade ascendente. Fissuras no encontro das paredes. Marcas de cupins. As instalações elétricas não possuem aterramento e estão em parte dispostas de forma improvisada. Não possui piso, apenas contrapiso com fissuras. A janela é obstruída pelo quadro branco. Teto sem forro com goteiras. Portas empenadas, danificadas, sem trava.

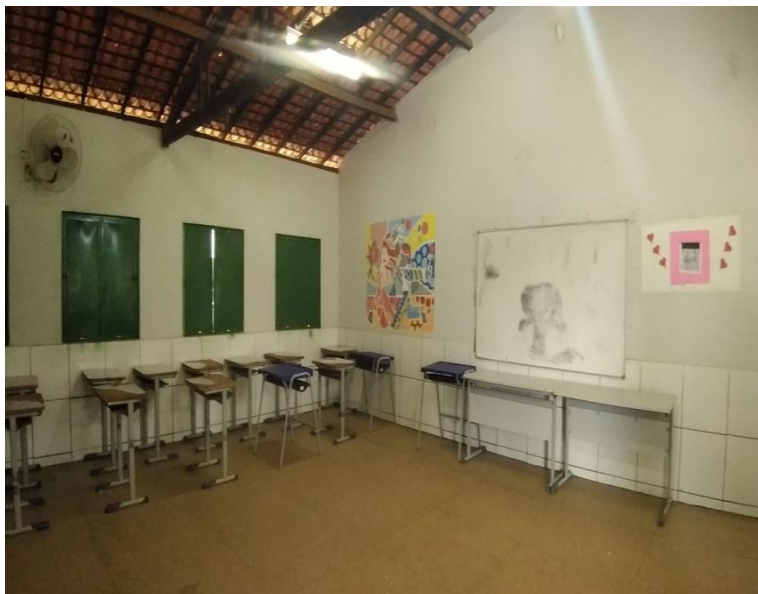
Sala de Aula. Apresenta pintura. As instalações elétricas não possuem aterramento e estão em parte dispostas de forma improvisada. Piso com fissuras, resquícios de cimento e sem polimento. Teto sem forro, e com telhado com algumas peças faltantes. Esquadrias empenadas, sem fechadura. Cobogós para auxiliar na ventilação e iluminação. A sala divide espaço com suporte para livros e computadores sem utilização, por falta de depósito e biblioteca

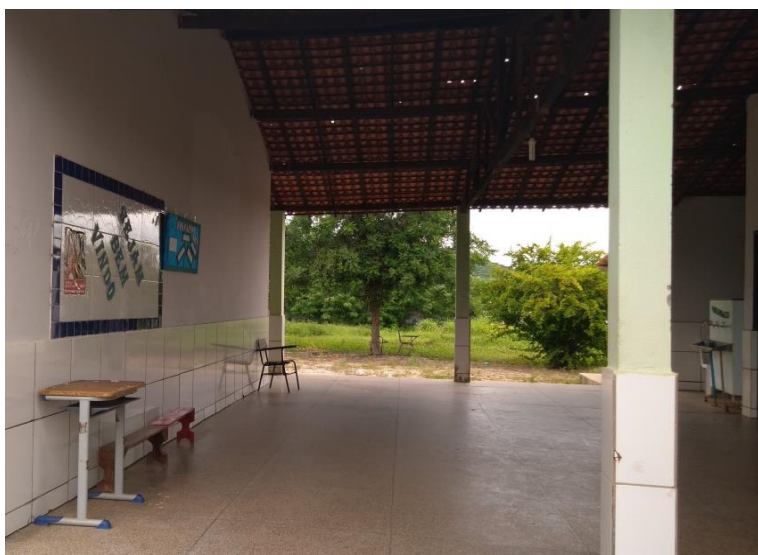
Pátio Coberto. Apresenta pintura na maior parte conservada. As instalações elétricas não possuem aterramento e estão em parte dispostas de forma improvisada. Caixa de medição de energia sem proteção. Sem instalação elétrica e hidráulica apropriada para bebedouro Teto sem forro com goteiras, com estrutura treliçada de madeira. Escurecimento da superfície do revestimento cerâmico nos pilares com manchas de umidade

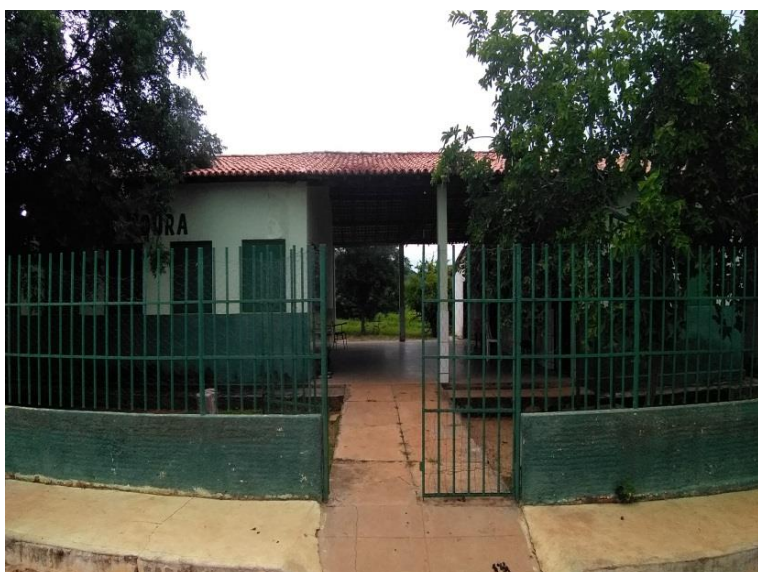
Portaria. Apenas um portão de entrada com meia parede e grades na fachada. Não possui iluminação.
