LAUDO TÉCNICO DE INSPEÇÃO PREDIAL — EXPEDITO

Unidade Escolar Malaquias Ribeiro Damasceno.

Laudo Técnico de Inspeção Predial para a caracterização do estado físico da sede da Unidade Escolar Malaquias Ribeiro Damasceno, nos aspectos de segurança e salubridade.

25/01/2021

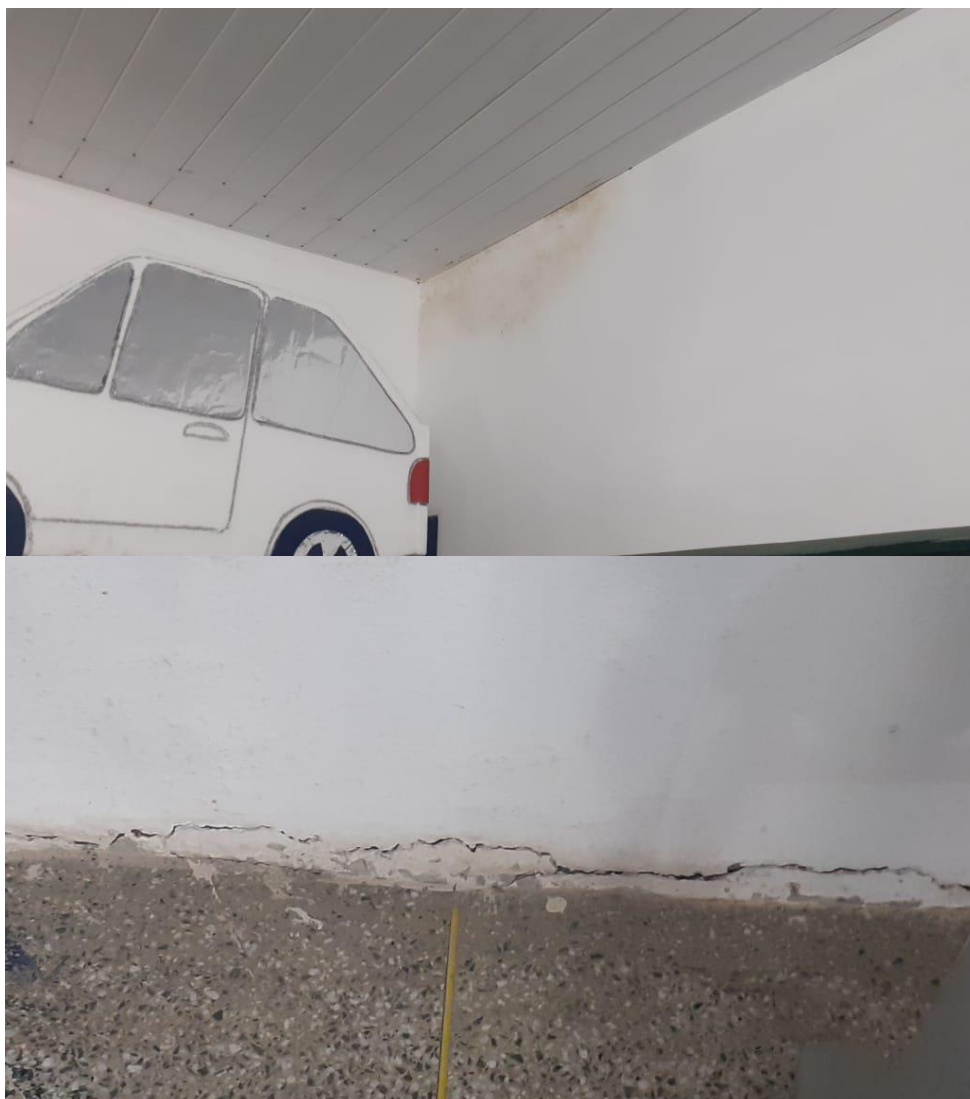
Secretaria

Apresenta pintura manchada devido a umidade proveniente de goteiras, marcas de furos de retiradas de equipamentos. As instalações elétricas não possuem aterramento e estão em parte dispostas de forma inadequada/improvisada. Piso bem conservado em granilite com polimento gasto. Teto com forro de pvc precisando de manutenção. Porta em metal com bem conservado. Paredes com rachaduras tanto na base quanto na vertical, reboco em certos pontos aparente. Esquadrias em metal com madeira danificada.

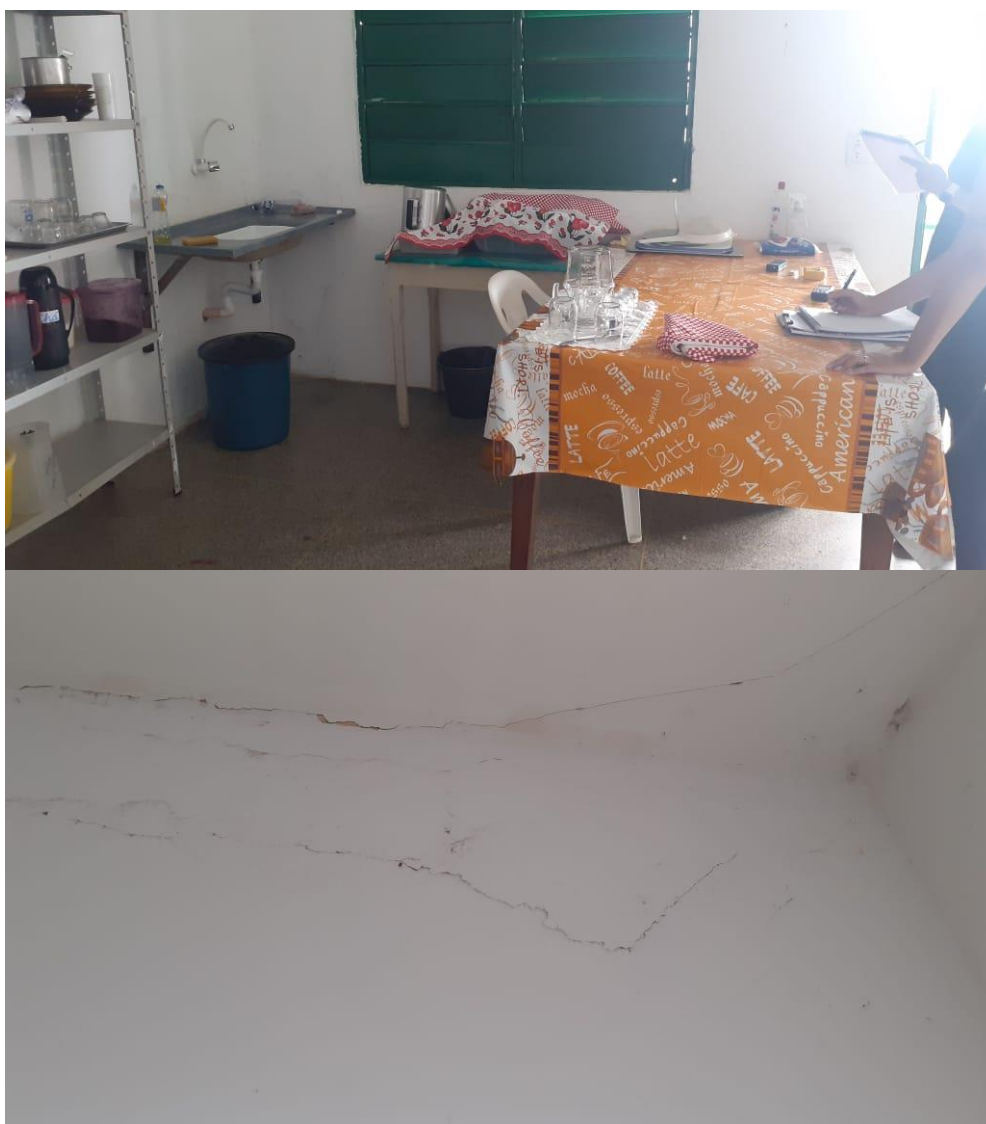
Diretoria

Usada como cantina. Apresenta pintura danificada por marcas de umidade, rachaduras, escamação da tinta e instalações sem o acabamento devido. As instalações elétricas não possuem aterramento e estão em parte dispostas de forma improvisada necessitando de reparos nas tomadas e interruptores. Piso granilite, plimento gasto, com placas manchadas. Teto em laje pré-moldada. Porta e janela em metal com madeira em bom estado de conservação. Paredes com rachaduras em vários pontos.

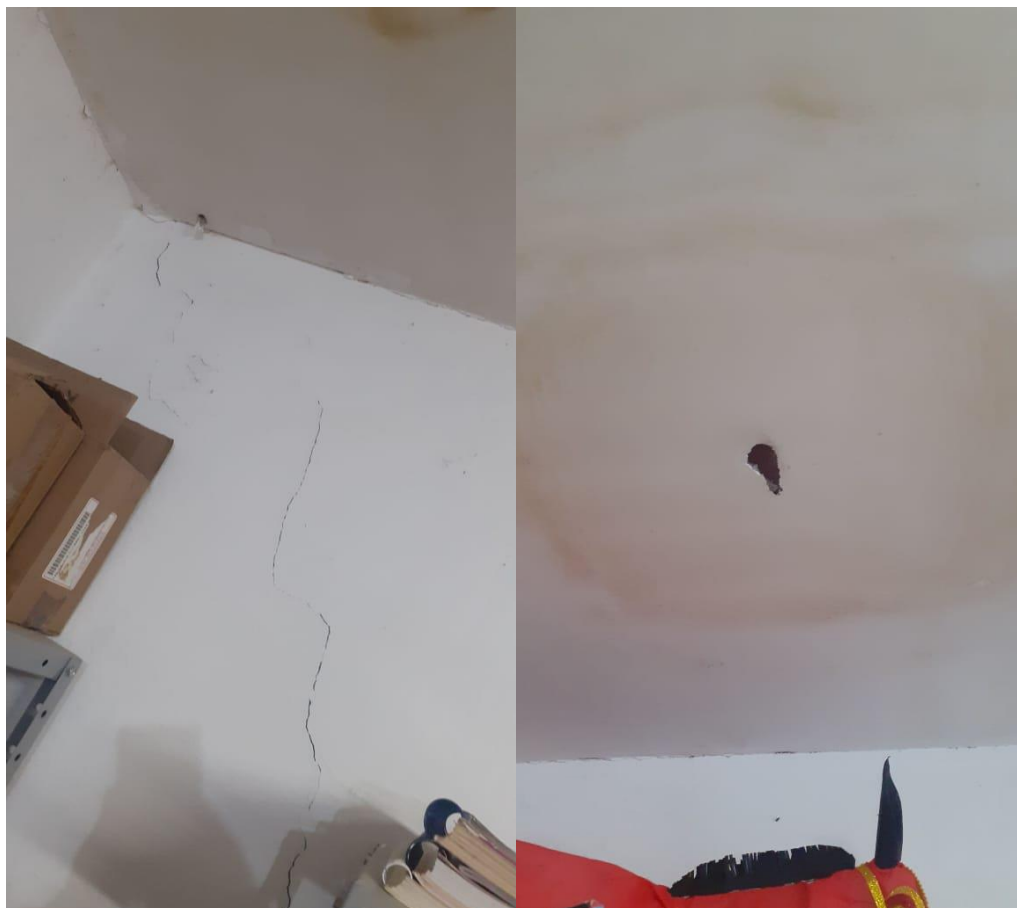
Biblioteca

Apresenta pintura danificada por instalação sem acabamento, eflorescência, umidade e marcas a cupins. As instalações elétricas não possuem aterramento e estão em parte dispostas de forma

improvisada. Piso granilite com palimento gasto e com placas em bom estado. Teto com forro de gesso danificado por goteiras, manchas de umidade e mofo. Porta em metal em bom estado de conservação. Predes com rachadura estrutural.

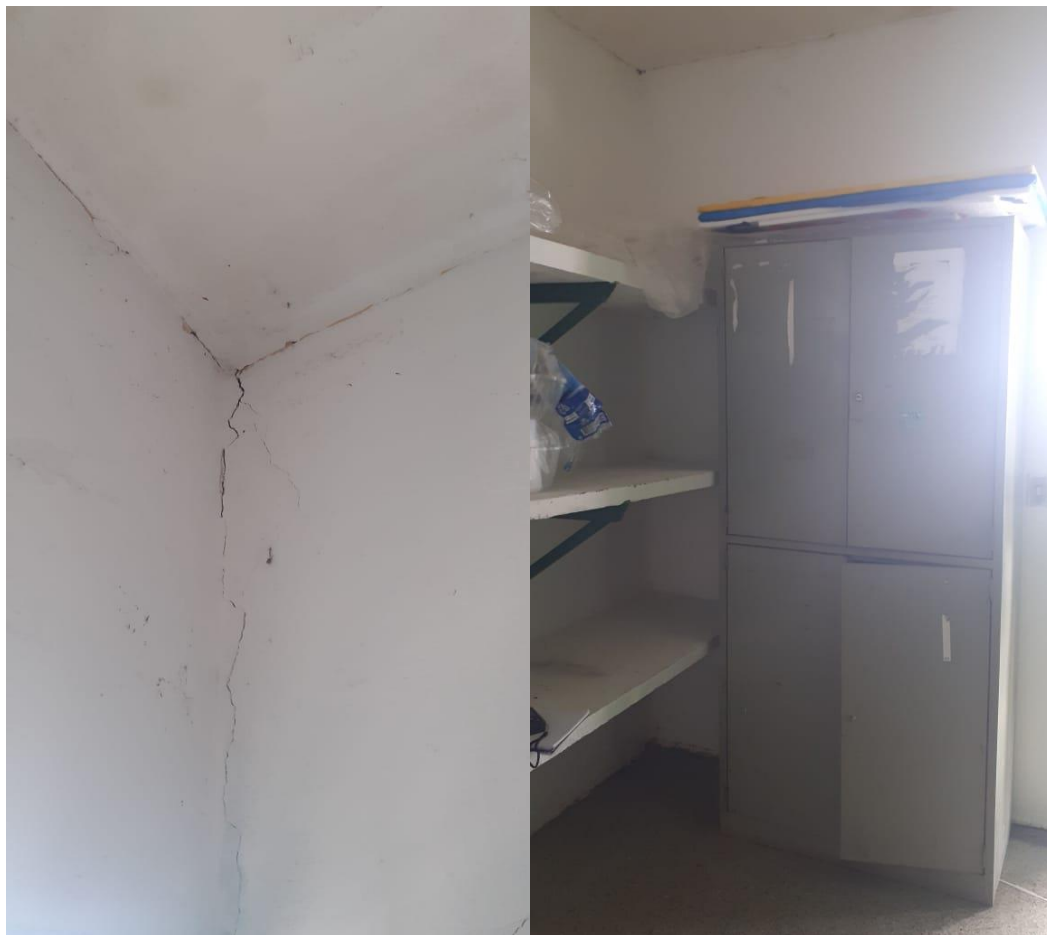
Depósito

Apresenta pintura danificada por eflorescência, marcas de umidade, reboco deteriorado e pinturas antigas aparentes. As instalações elétricas não possuem aterramento e estão dispostas de forma inadequada. Piso em granilite com placas em bom estado de conservação. Teto com forro de gesso

manchado por goteiras e umidade. A esquadria está em bom estado. Parede com rachaduras em quase todo o ambiente.

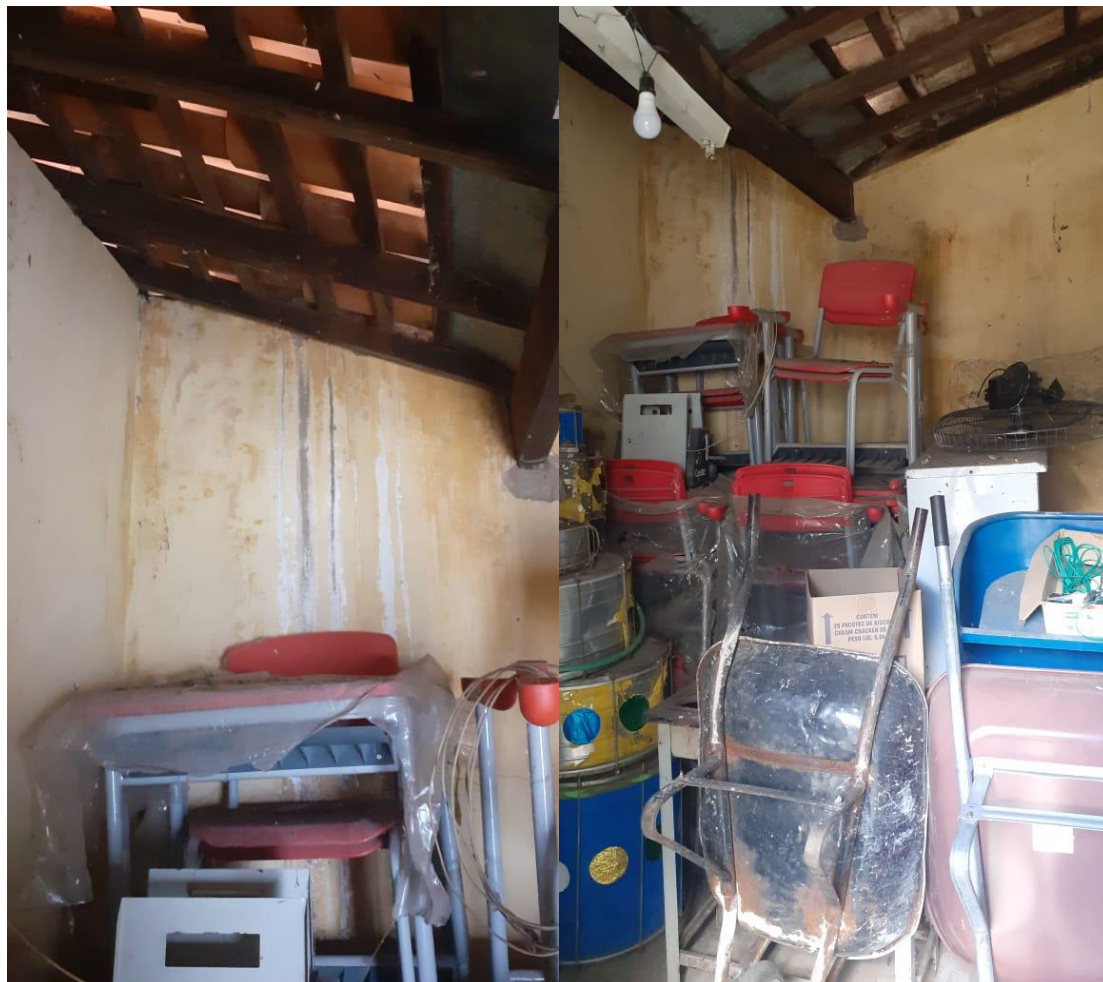
Depósito 2

Apresenta pintura danificada por eflorescência, marcas de umidade, reboco deteriorado e pinturas antigas aparentes. As instalações elétricas não possuem aterramento e estão dispostas de forma

inadequada. Piso em granilite com placas em bom estado de conservação. Teto sem forro com telhas afastadas e cupim. Parede com rachaduras em quase todo o ambiente.

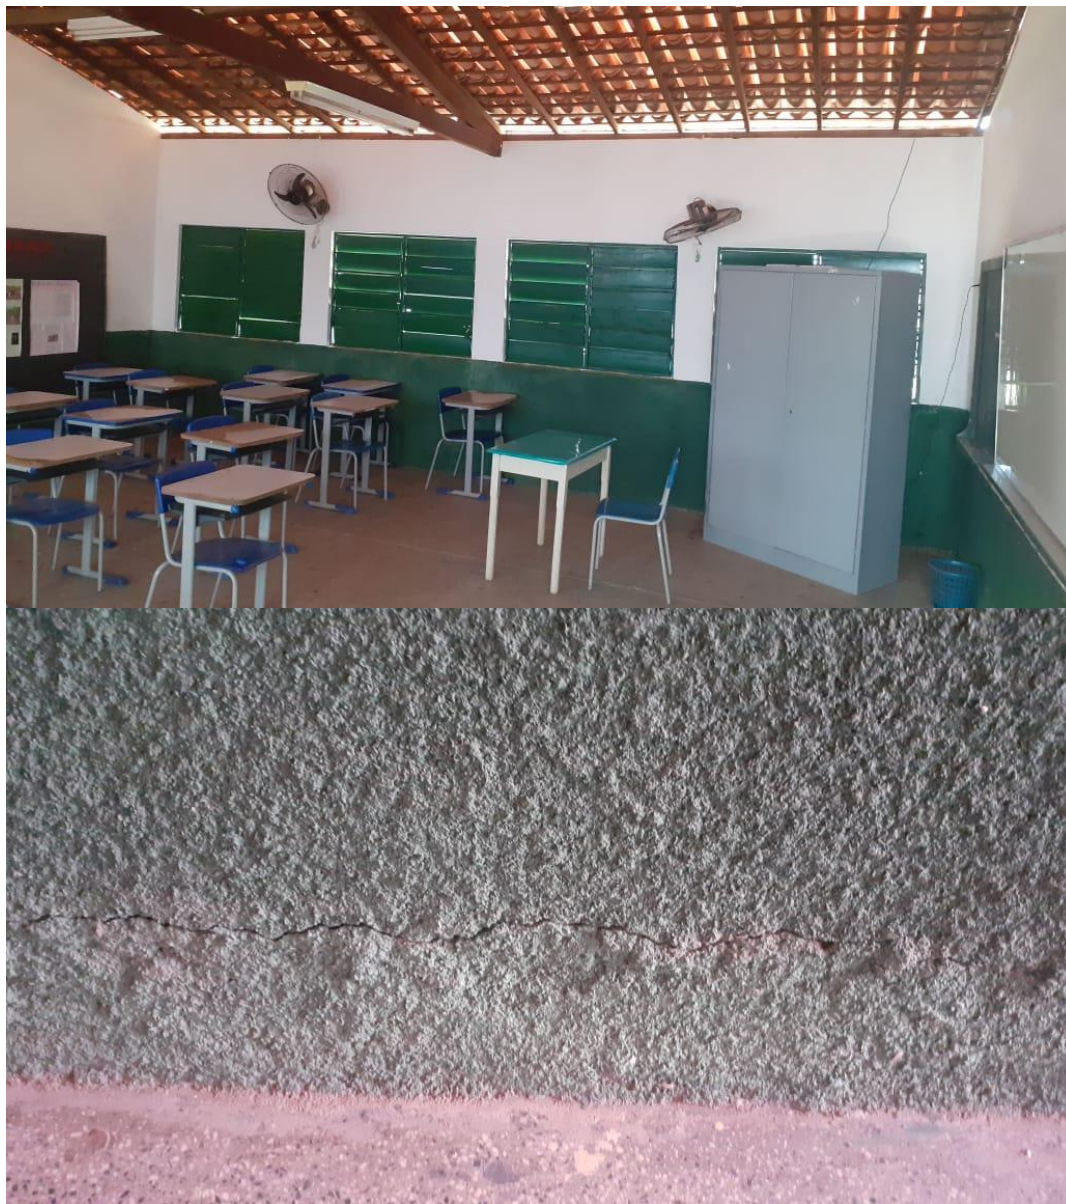
Salas de Aula

Apresenta pintura regular precisando de alguns retoques. As instalações elétricas não possuem aterramento e estão em boas condições. Piso granilite com polimento gasto e com rachaduras extensas.

Teto sem forro precisando apenas de reparo no telhado. Reboco das paredes rachando. Portas e janelas em bom estado de conservação em metal com vidro. Rachaduras nas paredes e no piso.

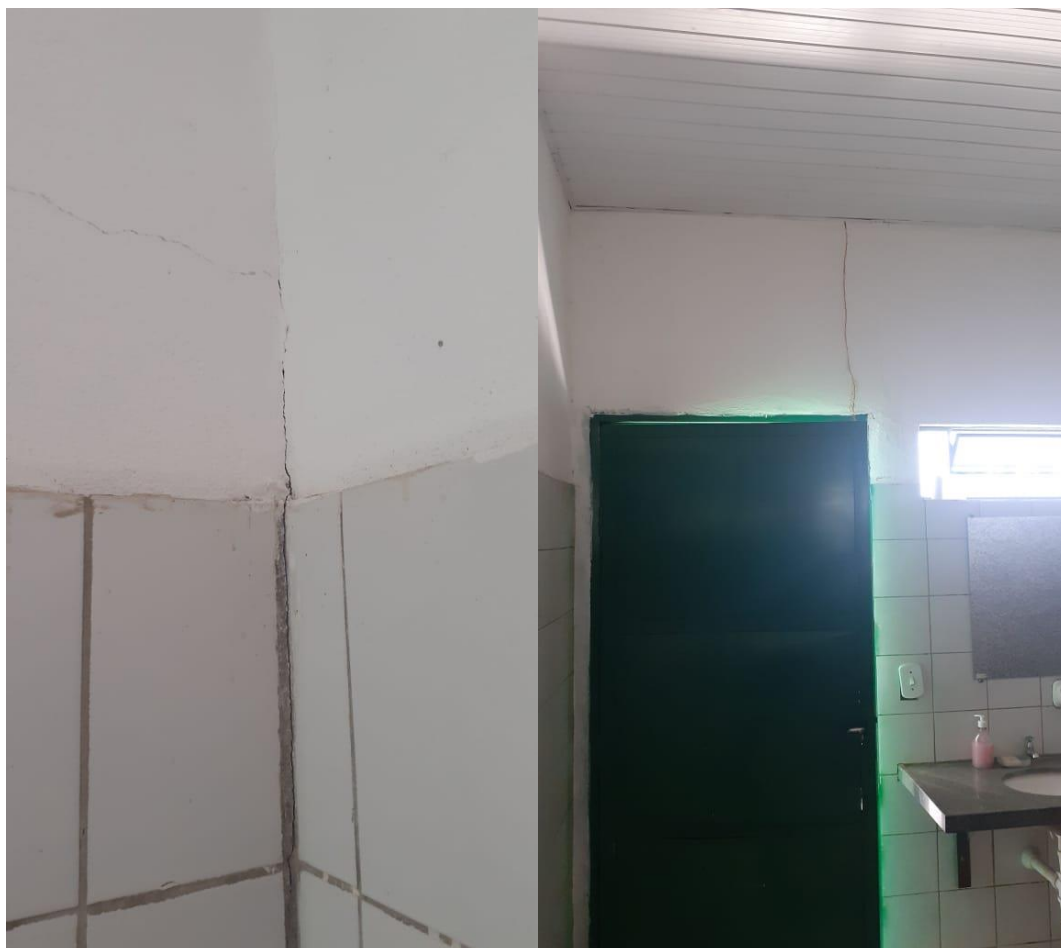
Banheiro Feminino

Apresenta pintura gasta, marcas de cupim, eflorescência e umidade. As instalações elétricas não possuem aterramento e estão dispostas de forma improvisada. As instalações hidrossanitárias precisam de reparos e estão faltando torneiras, os aparelhos sanitários estão manchados por eflorescência e

danificados em boa parte. Piso com placas manchadas más bem conservadas. Teto com forro em pvc em bom estado. Esquadrias em bom estado em metal e vidro. Portas em metal precisando de reparos. Rachaduras em algumas paredes do ambiente.

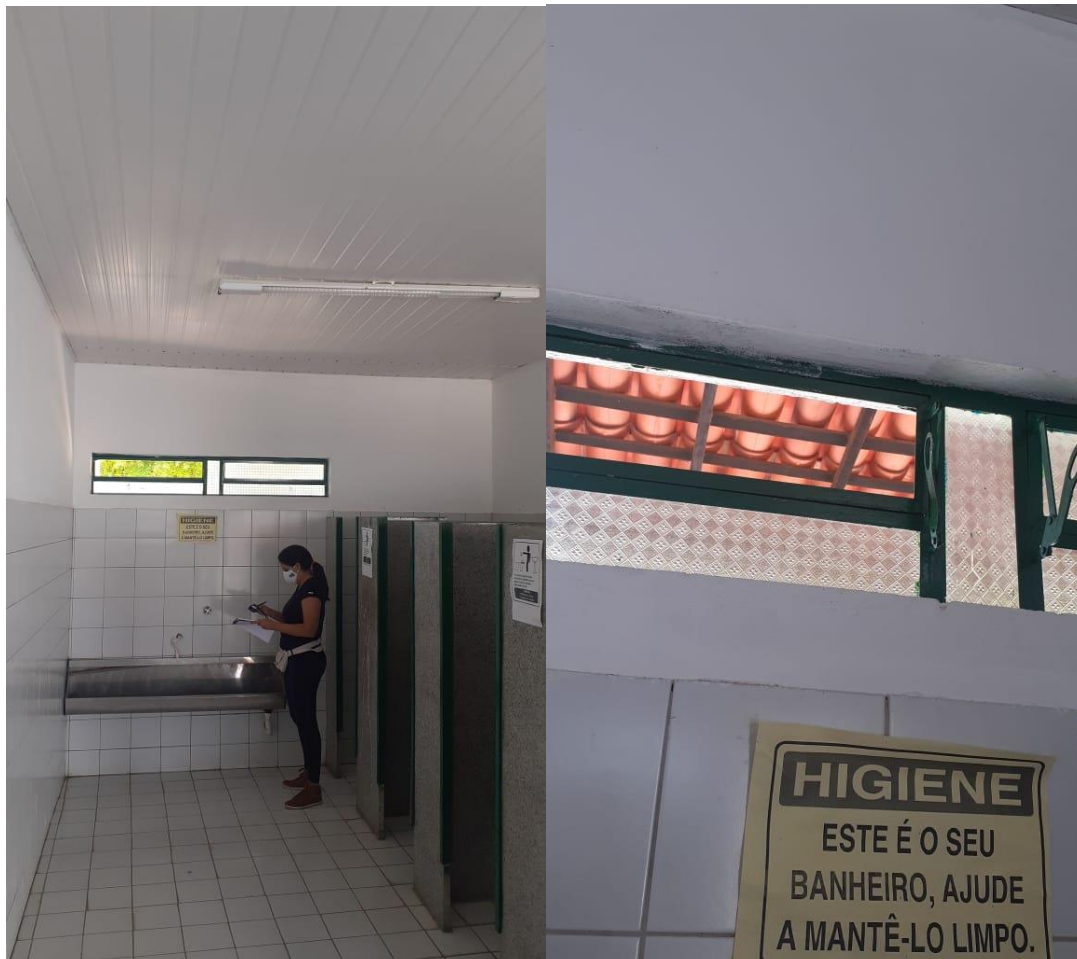
Banheiro Masculino

Apresenta pintura gasta. As instalações elétricas não possuem aterramento e estão dispostas de forma improvisada. As instalações hidrossanitárias precisam de reparos, os aparelhos sanitários estão manchados por eflorescência. Piso com placas manchadas más bem conservadas. Teto com forro em pvc

em bom estado. Esquadrias em metal e vidro precisando de reparos. Portas em metal precisando de reparos. Rachaduras em algumas paredes do ambiente.

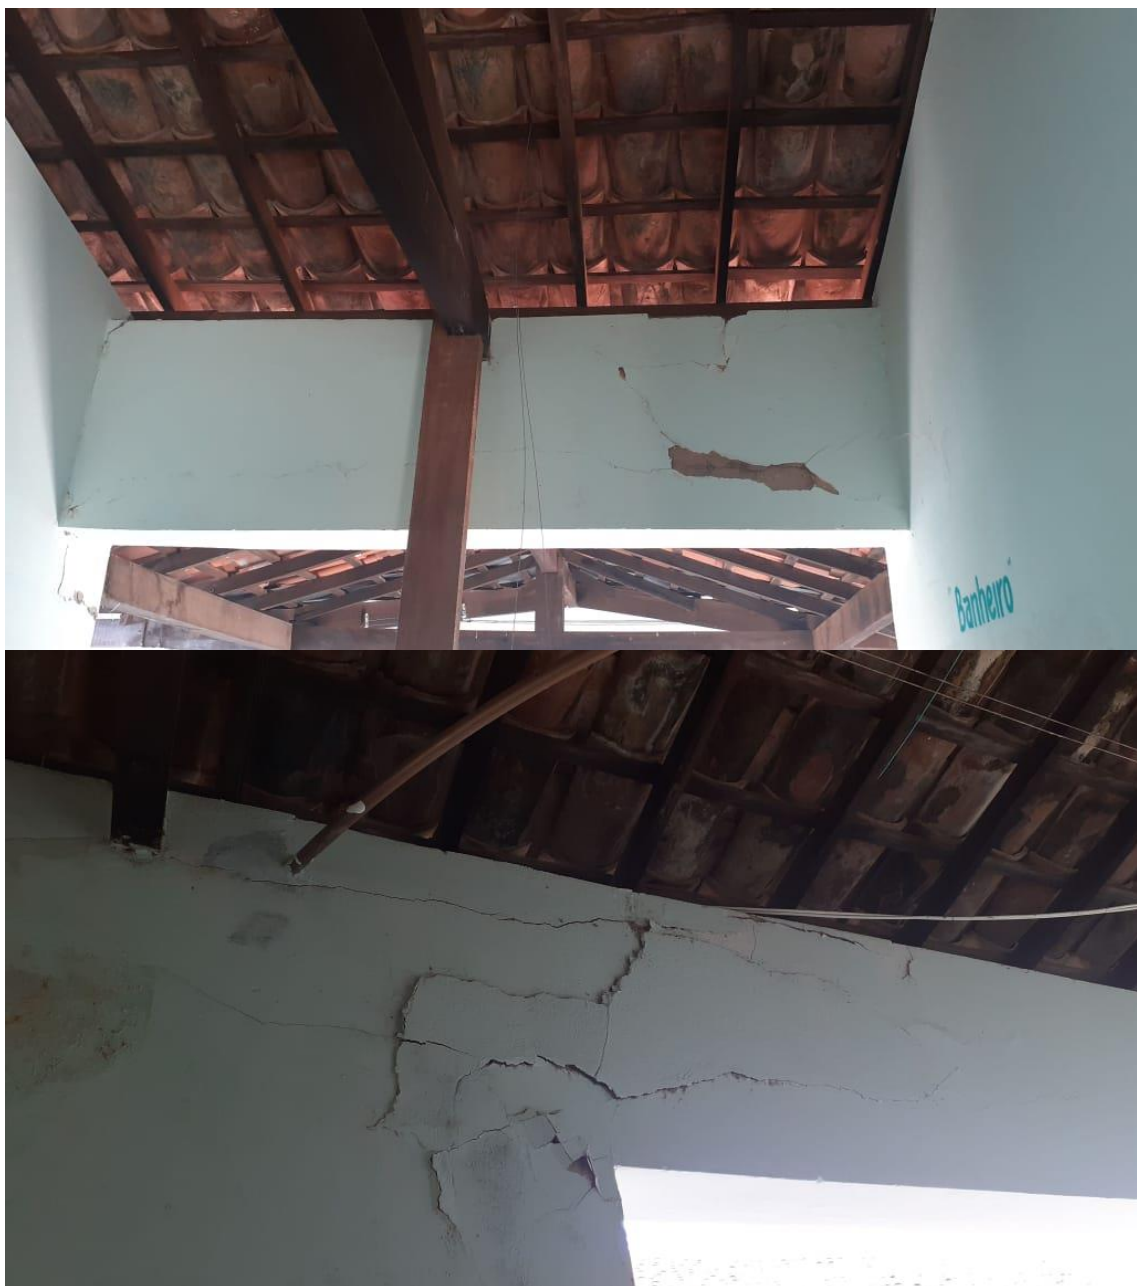
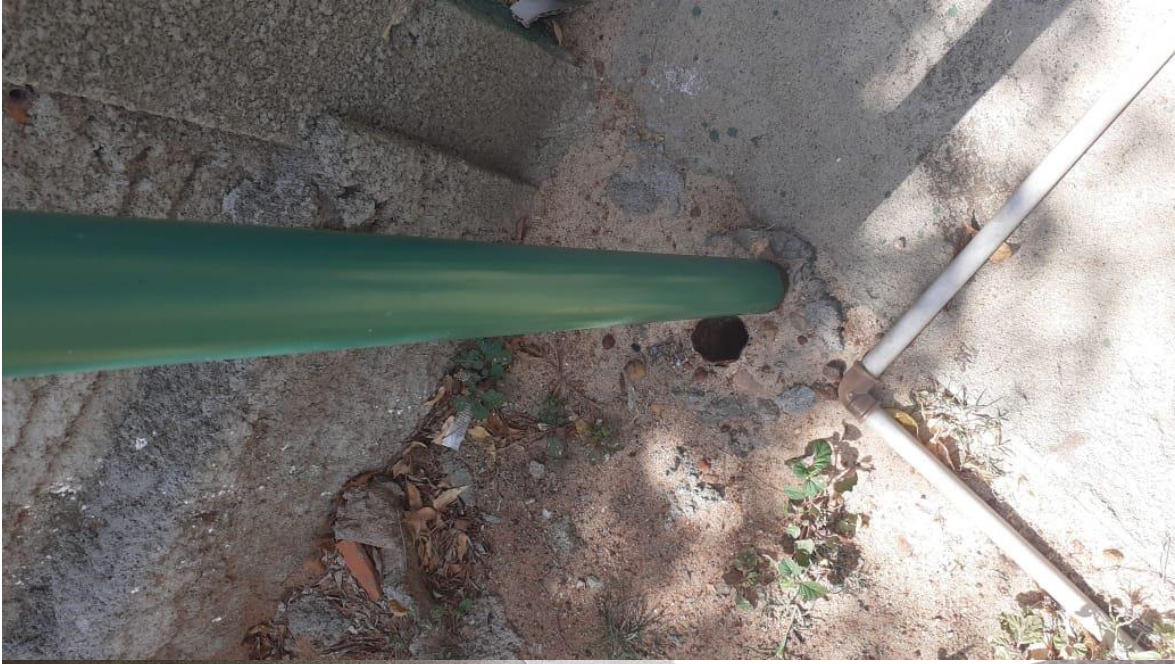
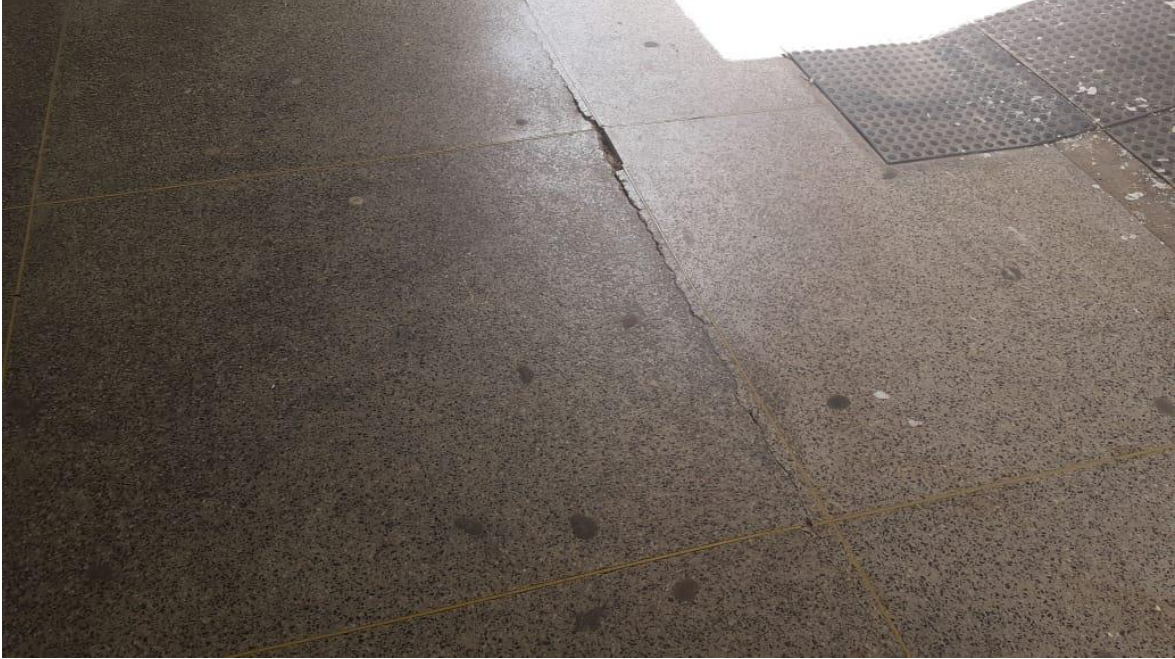
Área externa

Apresenta pintura gasta em quase todos os setores. As instalações elétricas não possuem aterramento e estão em boa parte dispostas de forma improvisada. As instalações hidrossanitárias precisam de reparos. Piso em granilite quase todo com polimento gasto. Teto com treliças de madeira com sustentação comprometida. Parte da escola está interditada com alto risco de desabamento. Rachaduras em algumas paredes e ausência de reboco e acabamento em grande parte das paredes externas.
