RELATÓRIO FOTOGRÁFICO

Obra: Reforma da Unidade Escolar Nair Gonçalves  
Município: Teresina/PI

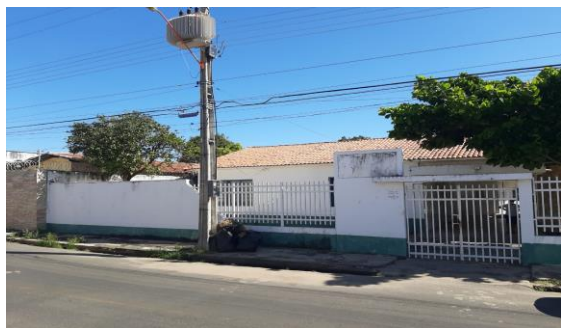
FOTO 01: Pintura da fachada da escola e instalação de placa padrão SEDUC

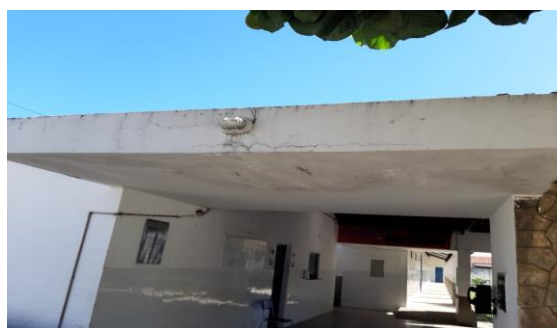
FOTO 02: Colocar manta asfáltica em todas as maquises expostas as intempéries da escola

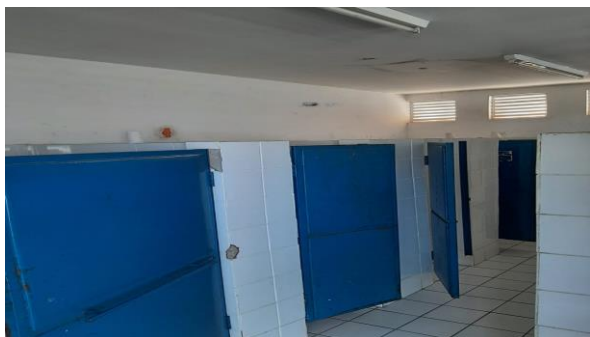
FOTO 03: Mudança de layout de banheiros

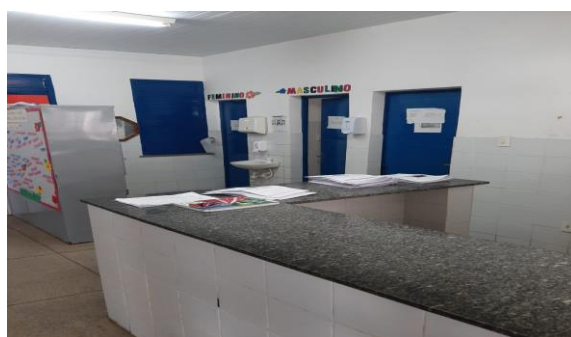
FOTO 04: Mudança de layout na área administrativa da escola

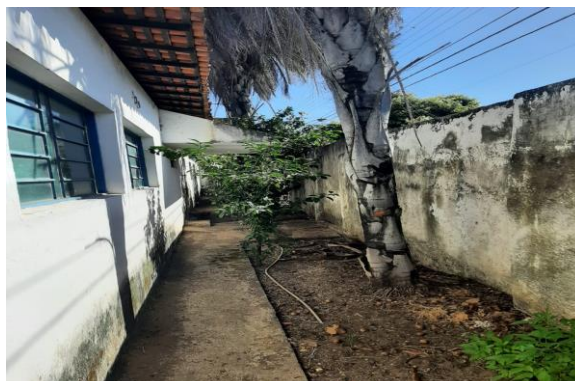
FOTO 06: Retirada de árvores (palmeiras) e vegetação ao redor da escola, bem como pintura geral do muro e colocação de concertina no muro e aumento do mesmo com alvenaria (1,0 m).

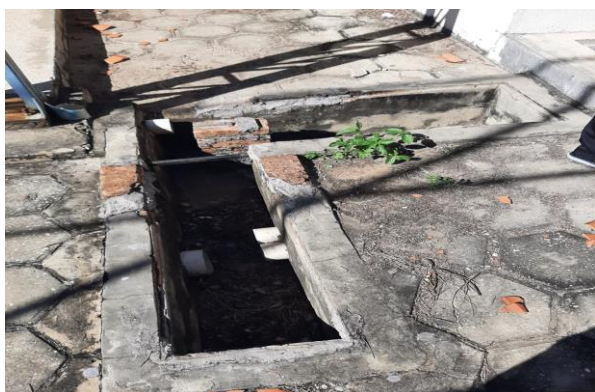
FOTO 07: Tampar bueiros próximos a quadra poliesportiva da escola
