RELATÓRIO FOTOGRÁFICO

14º GRE

MUNICÍPIO: COLÔNIA DO GURGUÉIA

UNIDADE ESCOLAR AGOSTINHO REIS

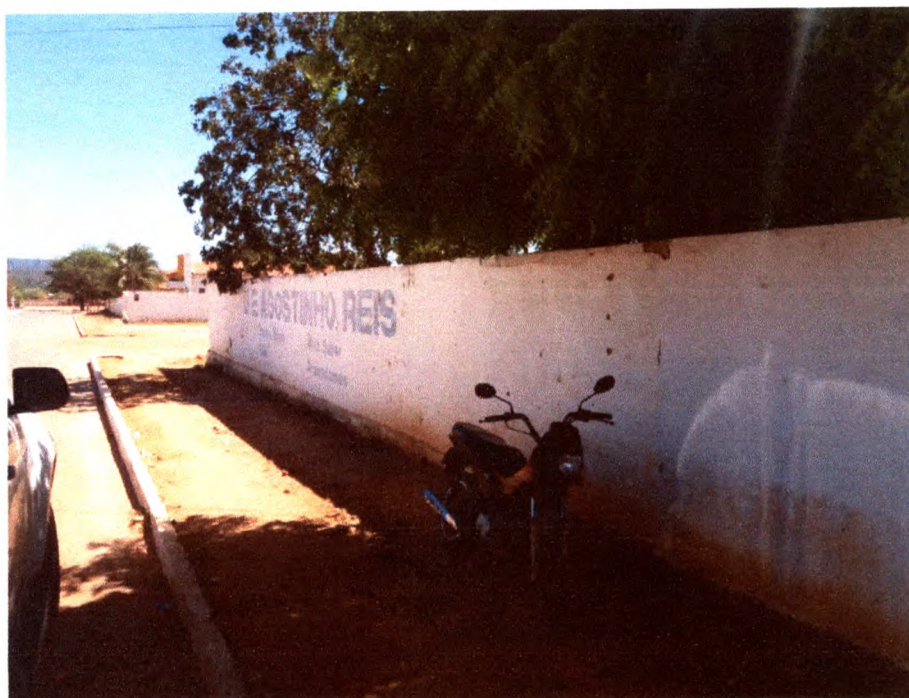
Figura 1 – Fachada da Escola

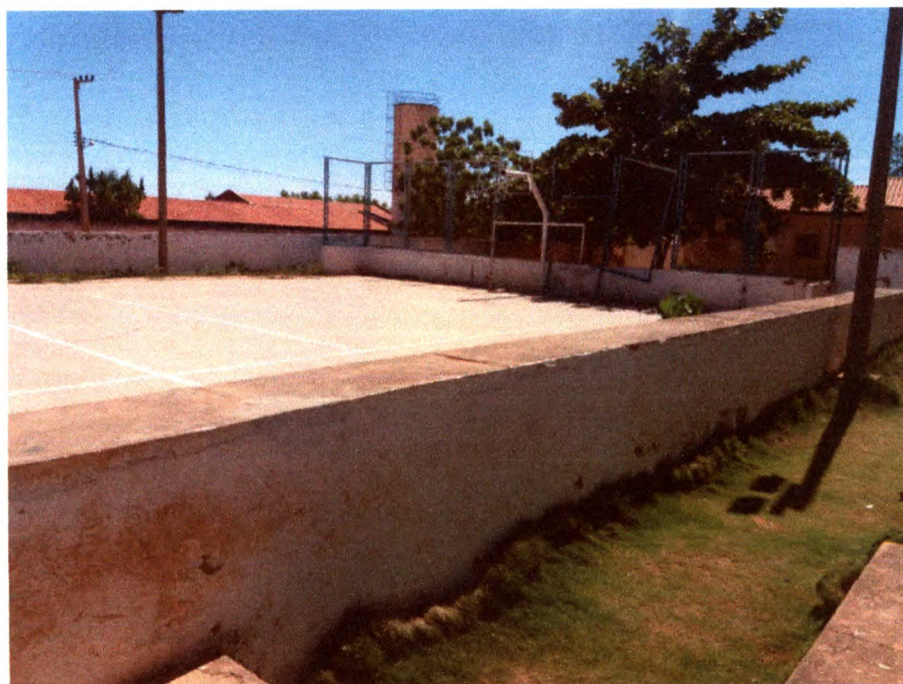
Figura 2 – Visão Geral da Quadra: Alamedas danificadas e Muro baixo

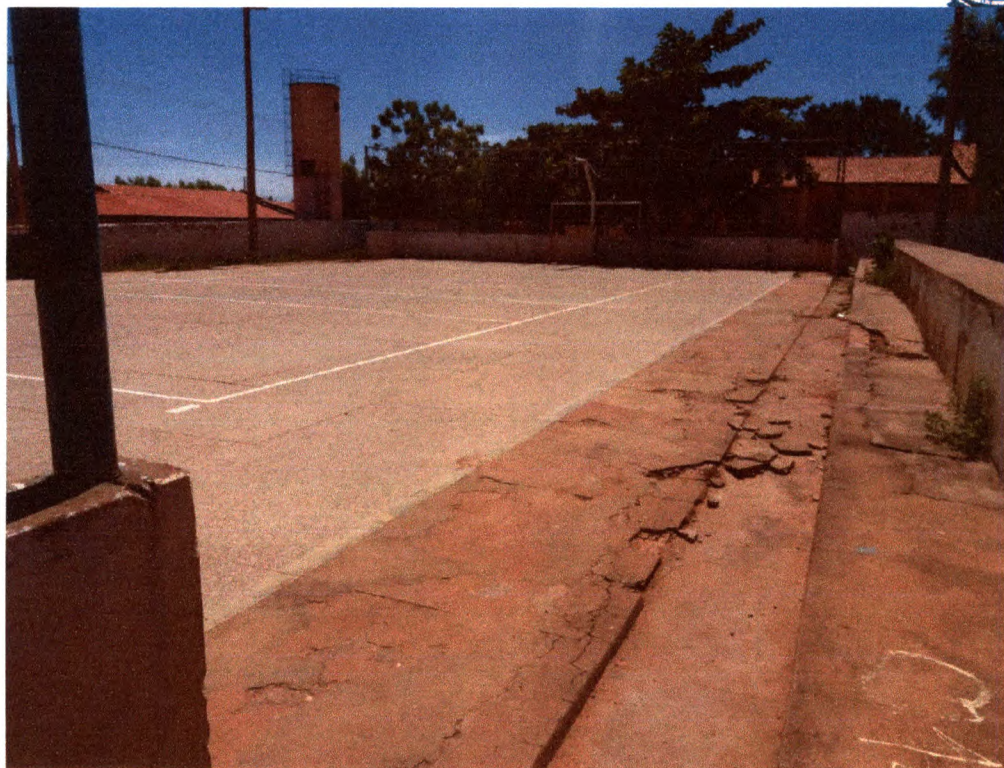
Figura 3 – Evidência de Patologias em quadra e arquibancada

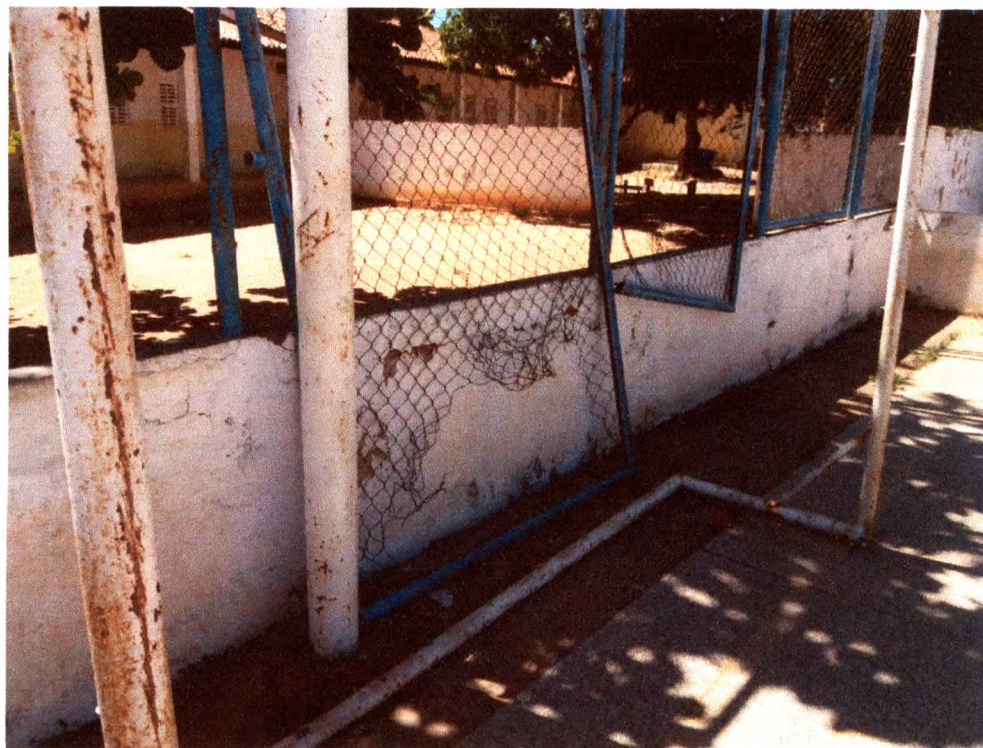
Figura 4 – Alamedado Oxidado e Danificado

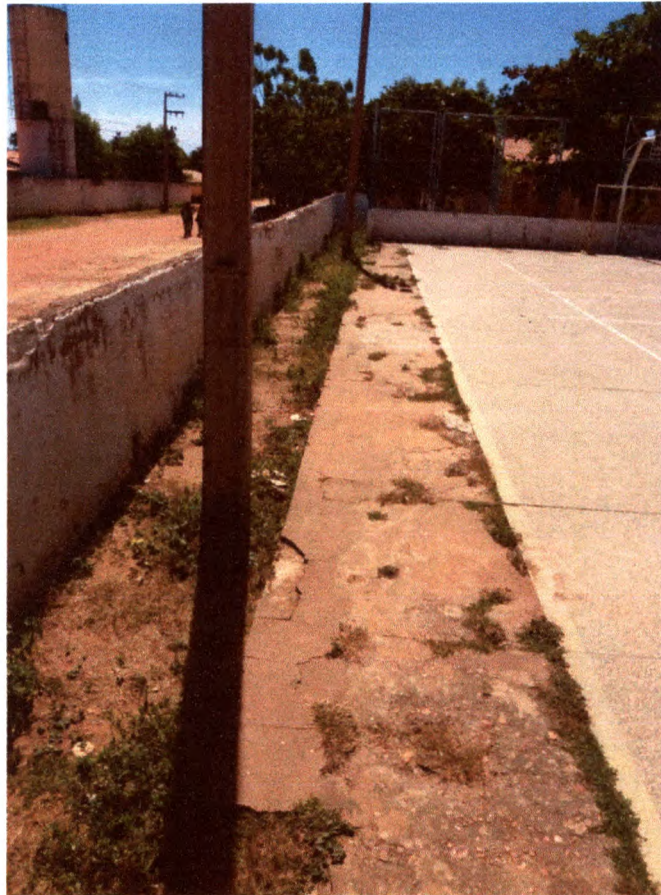
Figura 5 – Irregularidade em piso e Necessidade de Ampliação de Alamedado
