RELATÓRIO FOTOGRÁFICO - CETI CONSELHEIRO SARAIVA

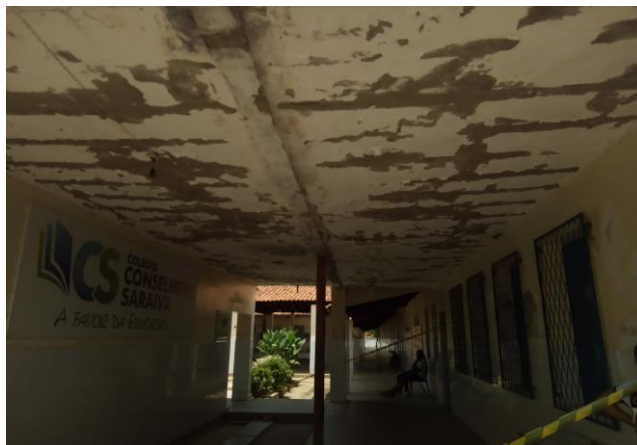
Vista inferior da laje de entrada apresentando sinais de infiltração.

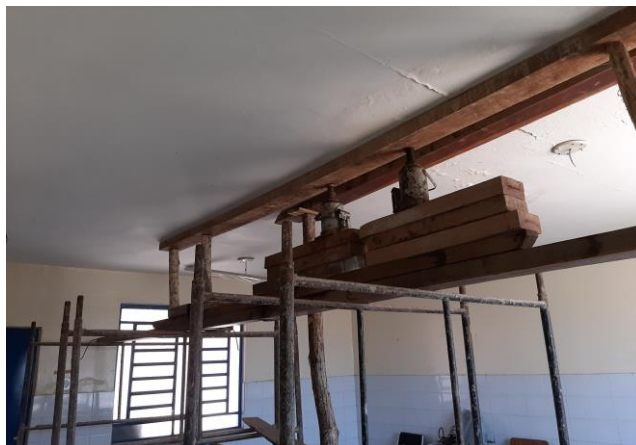
Laje da sala dos professores escorada

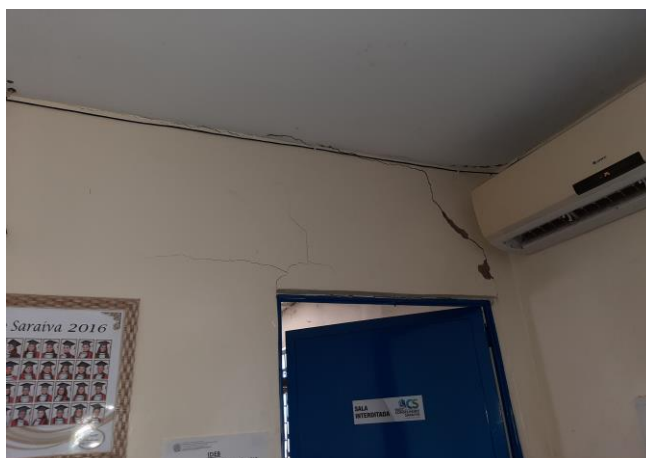
Superior de porta e inferior da laje na administração com rachaduras
