RELATÓRIO FOTOGRÁFICO

TERESINA, MARÇO DE 2017

Auricélia Vieira Lopes
Engenheiro Civil
CREA - 27089-PI
MAT. 308156-7
UGERF - SEDUC-PI

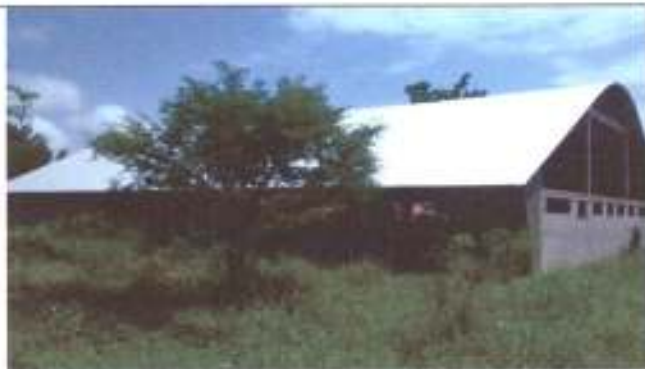
Vista geral da quadra

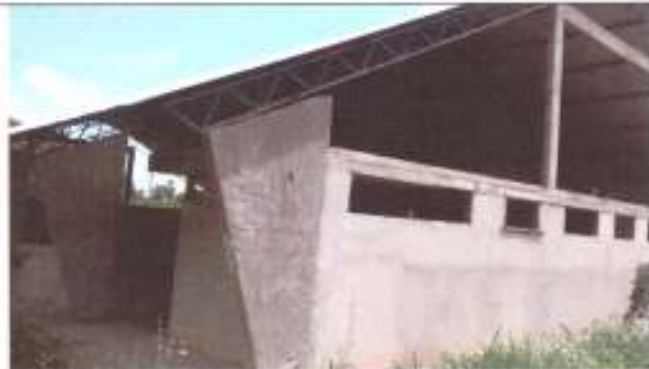
Detalhe lateral da quadra

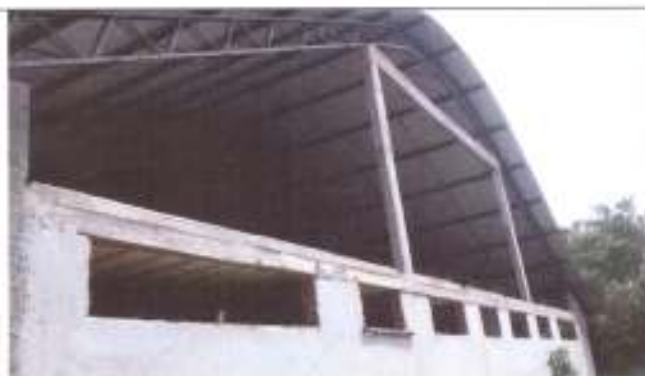
Falta cobogós

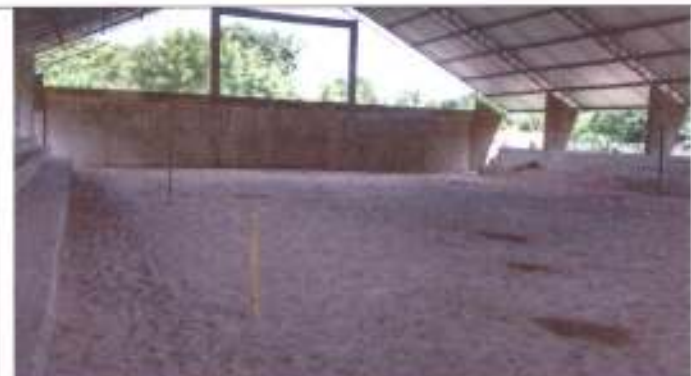
Sem piso na quadra

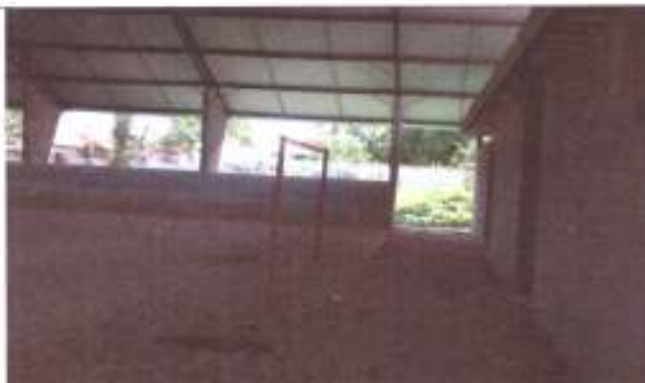
Paredes sem revestimento cerâmico

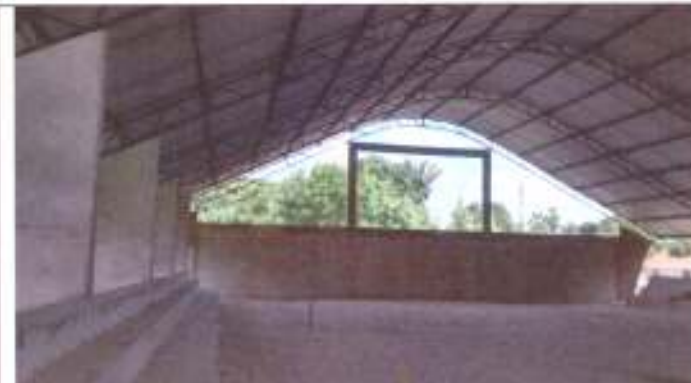
Vista interna da quadra

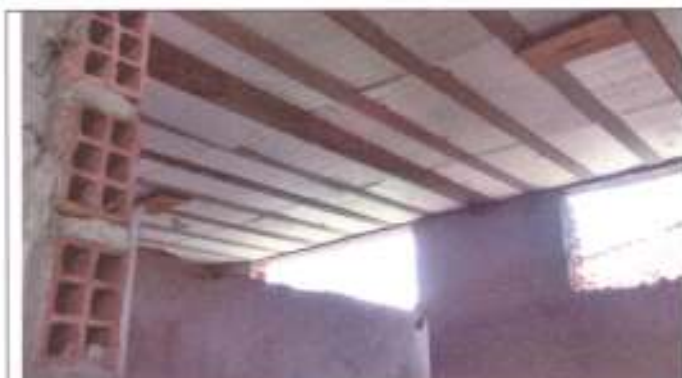
Lajes dos vestiários executadas – sem revestimento

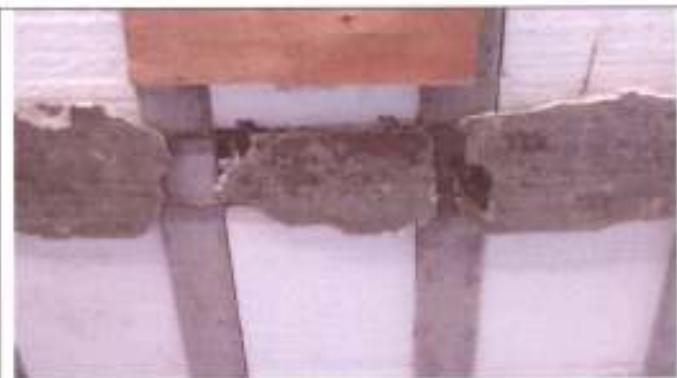
Armadura exposta nas vigas dos vestiários

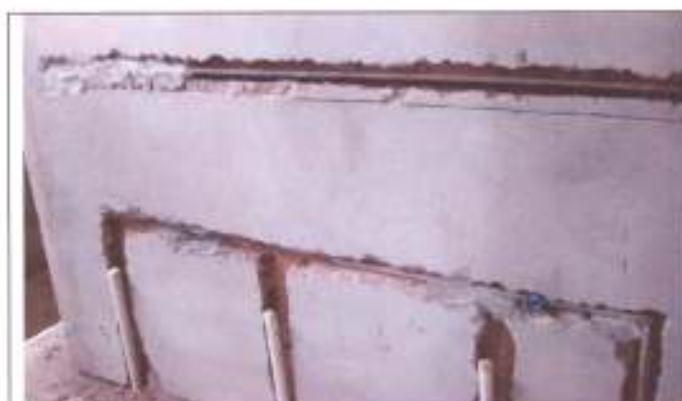
Instalações hidráulicas parcialmente executadas

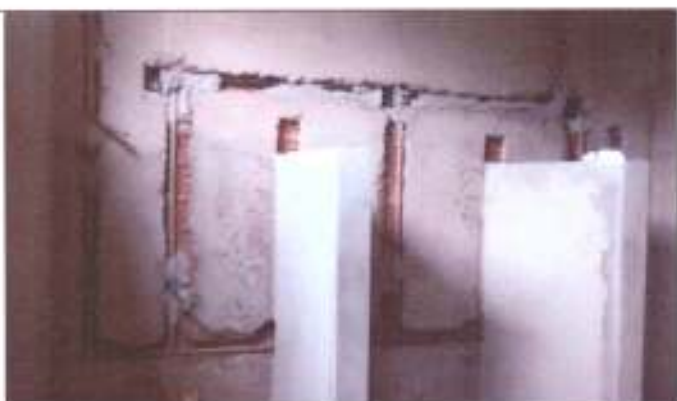
Box dos vestiários

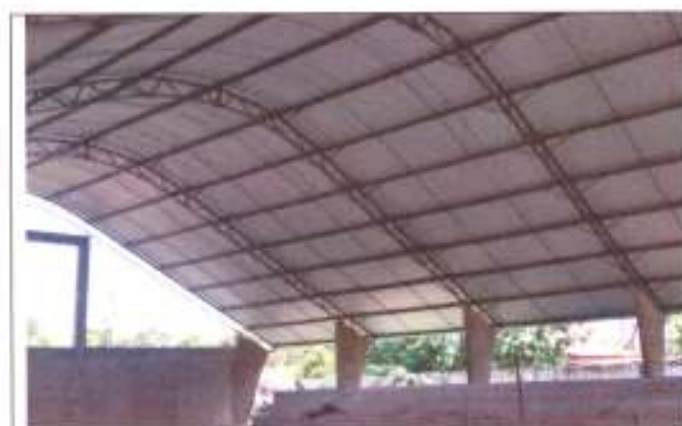
Estrutura da cobertura metálica não pintada

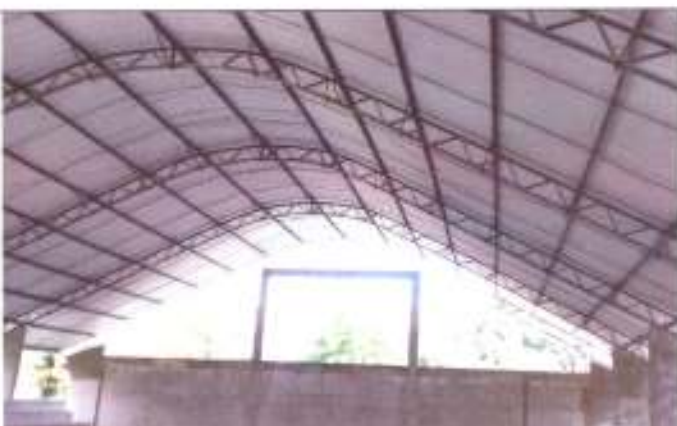
Detalhe da cobertura metálica
