# LAUDO TÉCNICO DE INSPEÇÃO PREDIAL — EXPEDITO

*Unidade Prof. José Leandro Deusdará*

Laudo Técnico de Inspeção Predial para a caracterização do estado físico da sede da Unidade Escolar Prof. José Leandro Deusdará, nos aspectos de segurança e salubridade.

27/01/2021

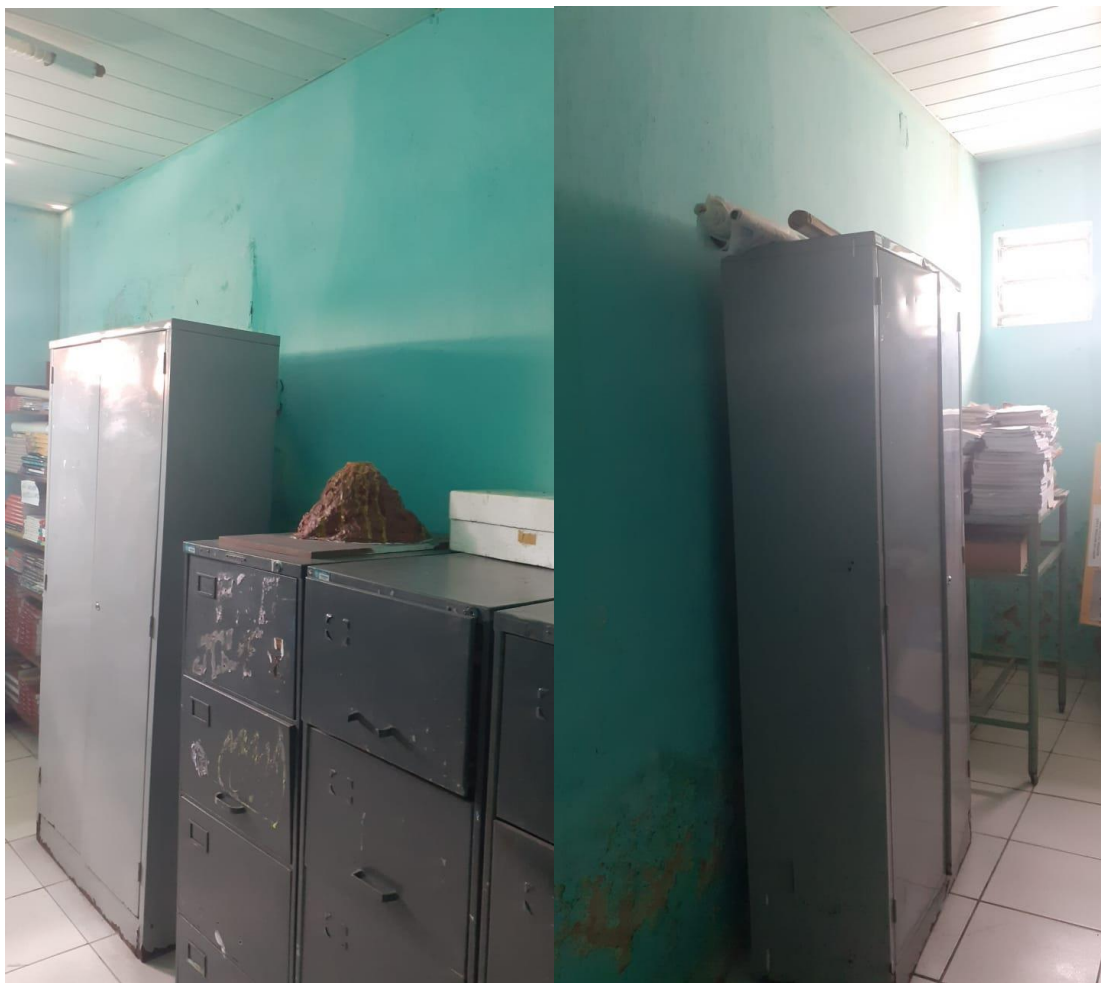
### **Secretaria**

Apresenta pintura manchada devido a umidade proveniente de goteiras, marcas de furos de retiradas de equipamentos, rachaduras e reboco aparente. As instalações elétricas não possuem aterramento e estão em parte dispostas de forma inadequada/improvisada. Piso bem conservado em cerâmica. Teto com forro de pvc precisando de manutenção. Porta em metal bem conservada. Paredes com rachaduras tanto na base quanto na vertical, reboco em certos pontos aparente. Esquadrias em metal com vidro danificada.

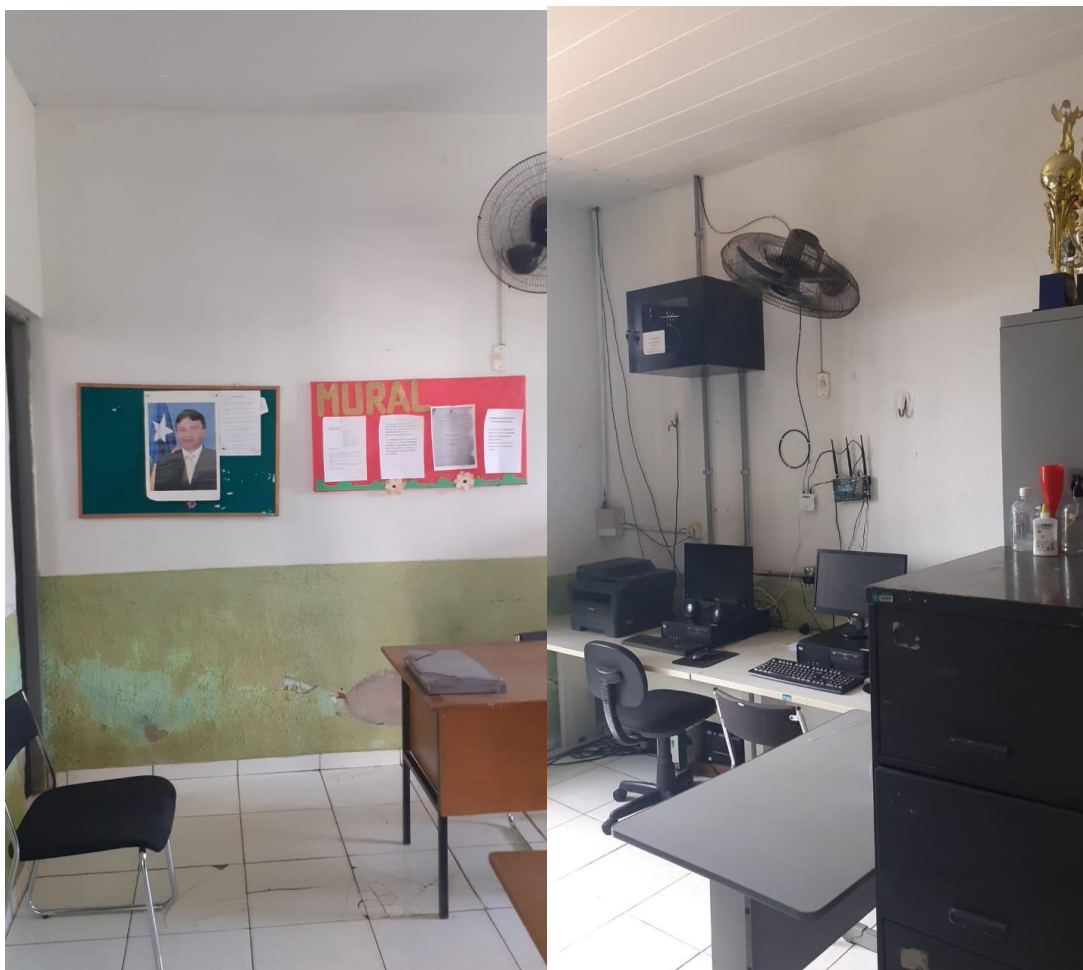
## Diretoria/Coordenação

Apresenta pintura danificada por marcas de umidade, rachaduras, escamação da tinta e instalações sem o acabamento devido. As instalações elétricas não possuem aterramento e estão em parte dispostas de forma improvisada necessitando de reparos nas tomadas e interruptores. Piso cerâmico em grande parte quebrado, gasto, com placas manchadas. Teto em pvc em boas condições. Porta e janela em madeira danificadas. Paredes com reboco deteriorado em vários pontos.

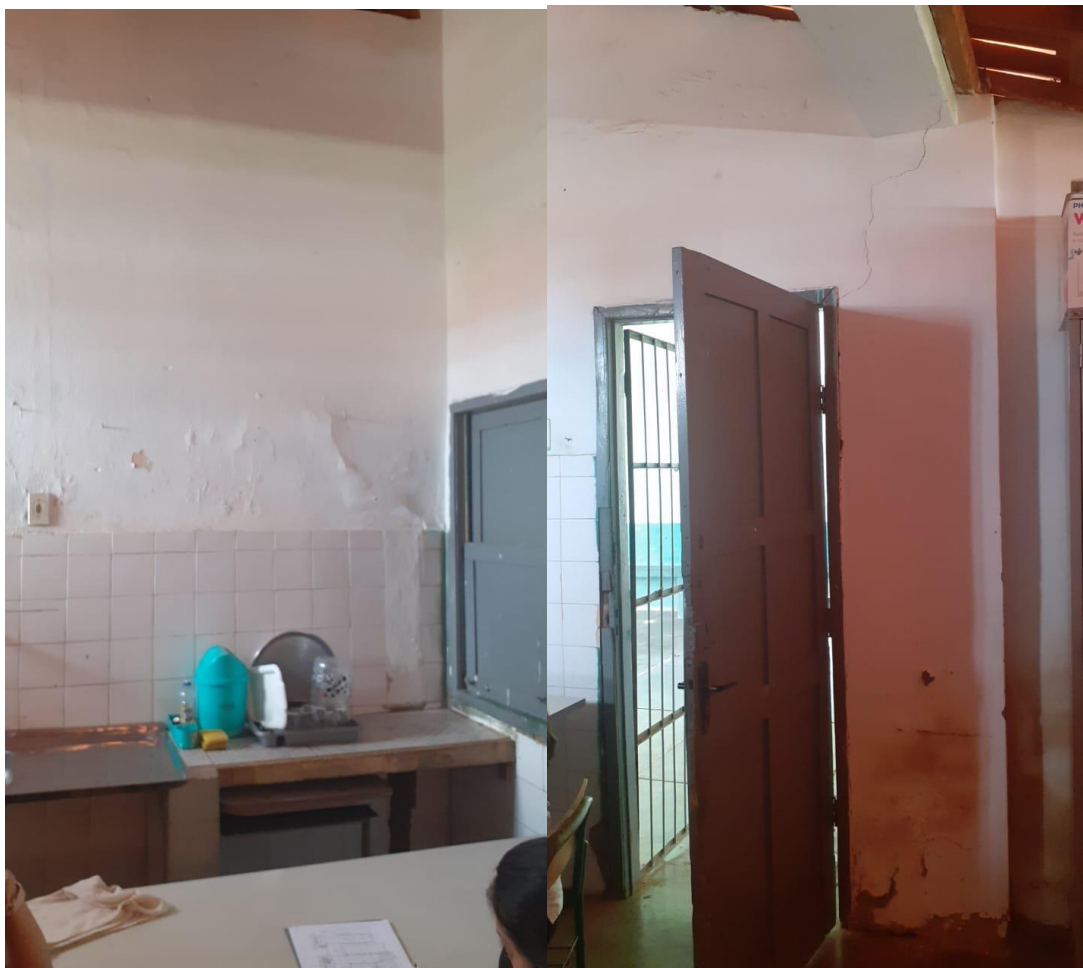
## Cantina

Apresenta pintura danificada por instalação sem acabamento, eflorescência, umidade e rachaduras. As instalações elétricas não possuem aterramento e estão em parte dispostas de forma improvisada. Piso cimento polido gasto. Teto sem forro com telhas quebradas. Porta em madeira em bom estado de conservação. Predes com rachadura estrutural e reboco aparente devido a grande umidade. Instalações hidráulicas feitas de improviso em péssimo estado.

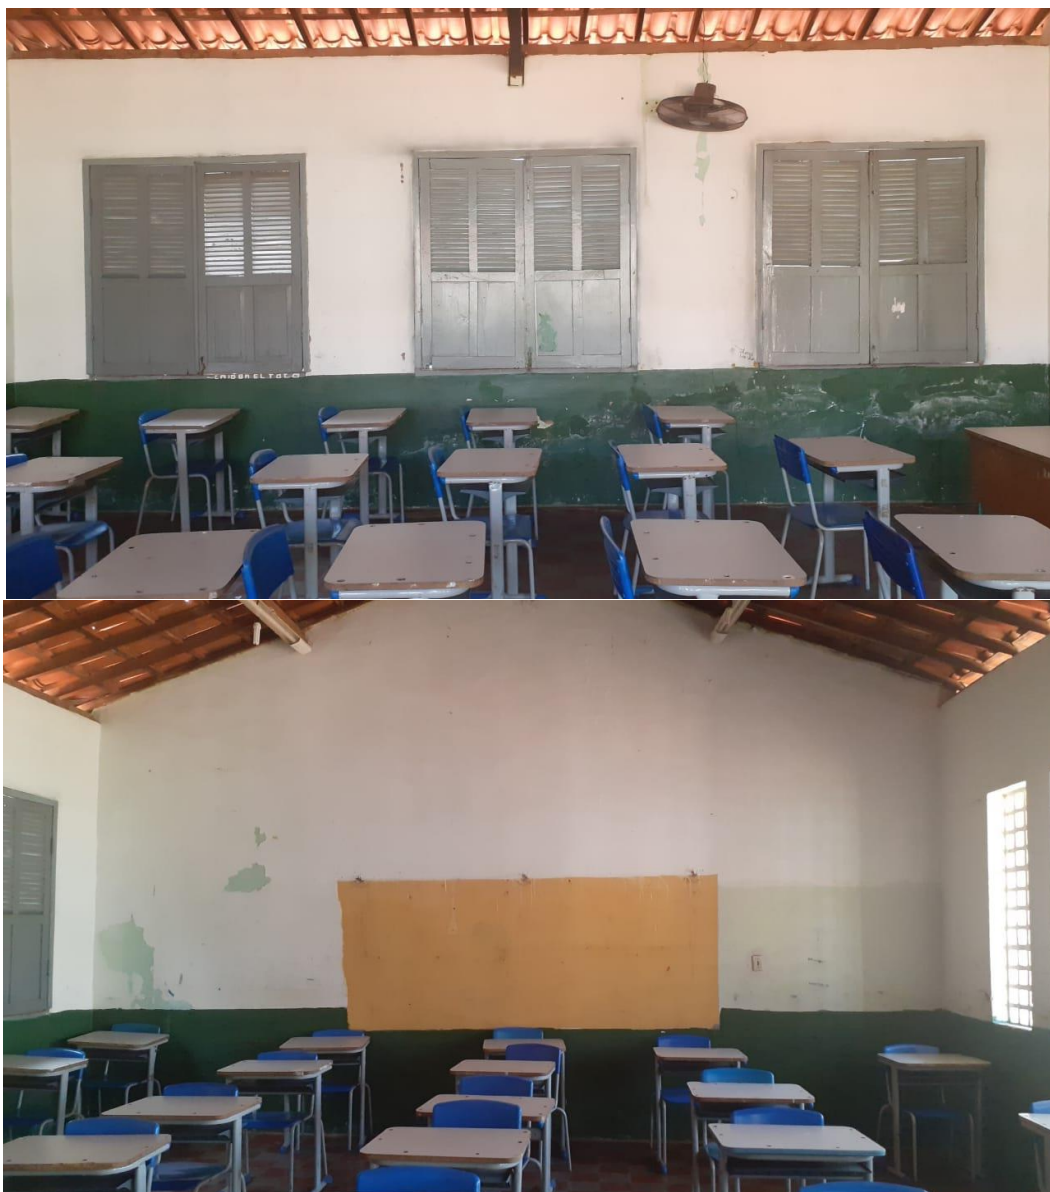
## Salas de Aula

Apresenta pintura danificada por eflorescência, umidade e reboco inadequado. As instalações elétricas não possuem aterramento e estão em boas condições. Piso cerâmico sem polimento e com rachaduras extensas. Teto sem forro precisando apenas de reparo no telhado. Reboco das paredes rachando. Portas e janelas em péssimo estado de conservação em madeira. Rachaduras nas paredes e no piso.

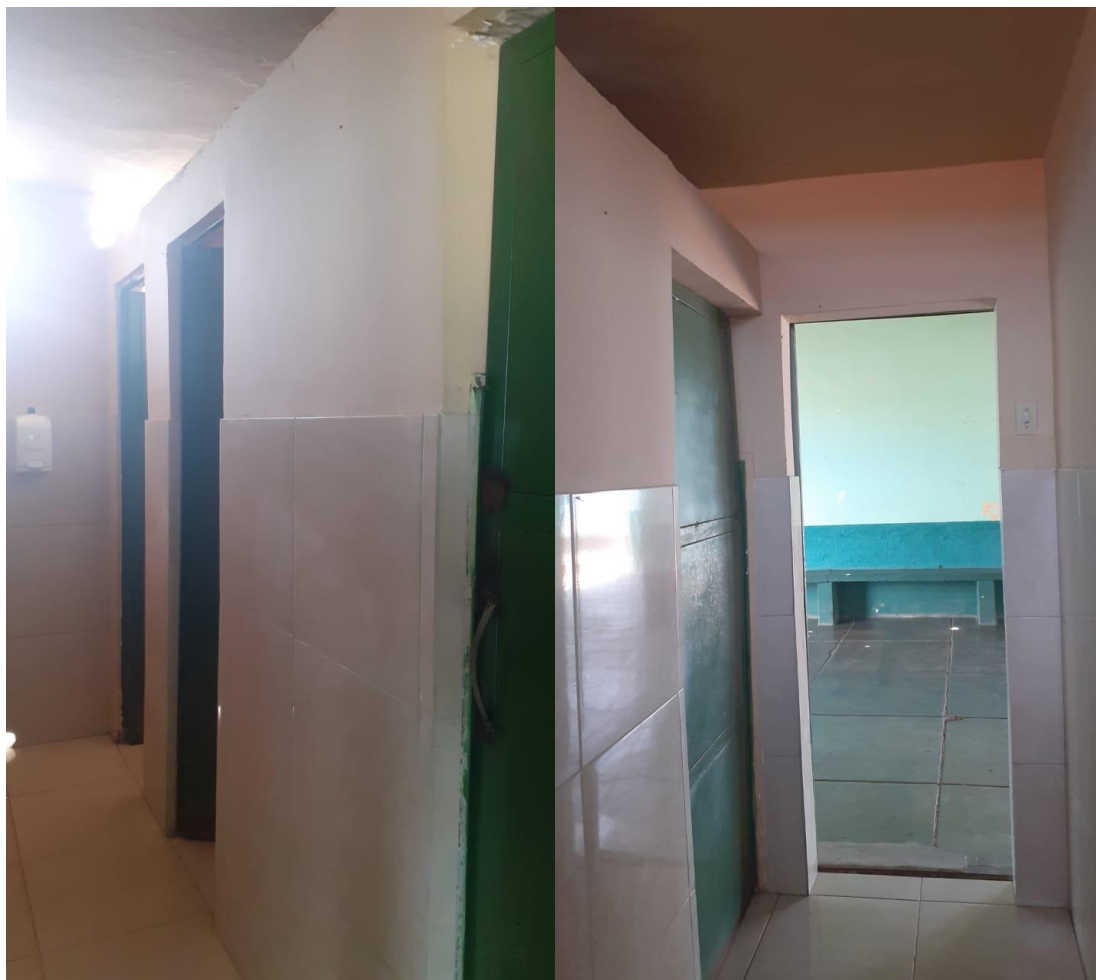
## **Banheiro Feminino**

Apresenta pintura feita de modo inadequado sem proteção de pintura. As instalações elétricas não possuem aterramento e estão dispostas de forma improvisada. As instalações hidrossanitárias estão manchadas por eflorescência e danificados em boa parte. Piso com placas manchadas más bem conservadas. Teto em laje pré moldada sem impermeabilizante está tendo infiltração. Esquadrias em bom estado em metal e vidro. Portas em metal precisando de reparos. Rachaduras no reboco em algumas paredes do ambiente.

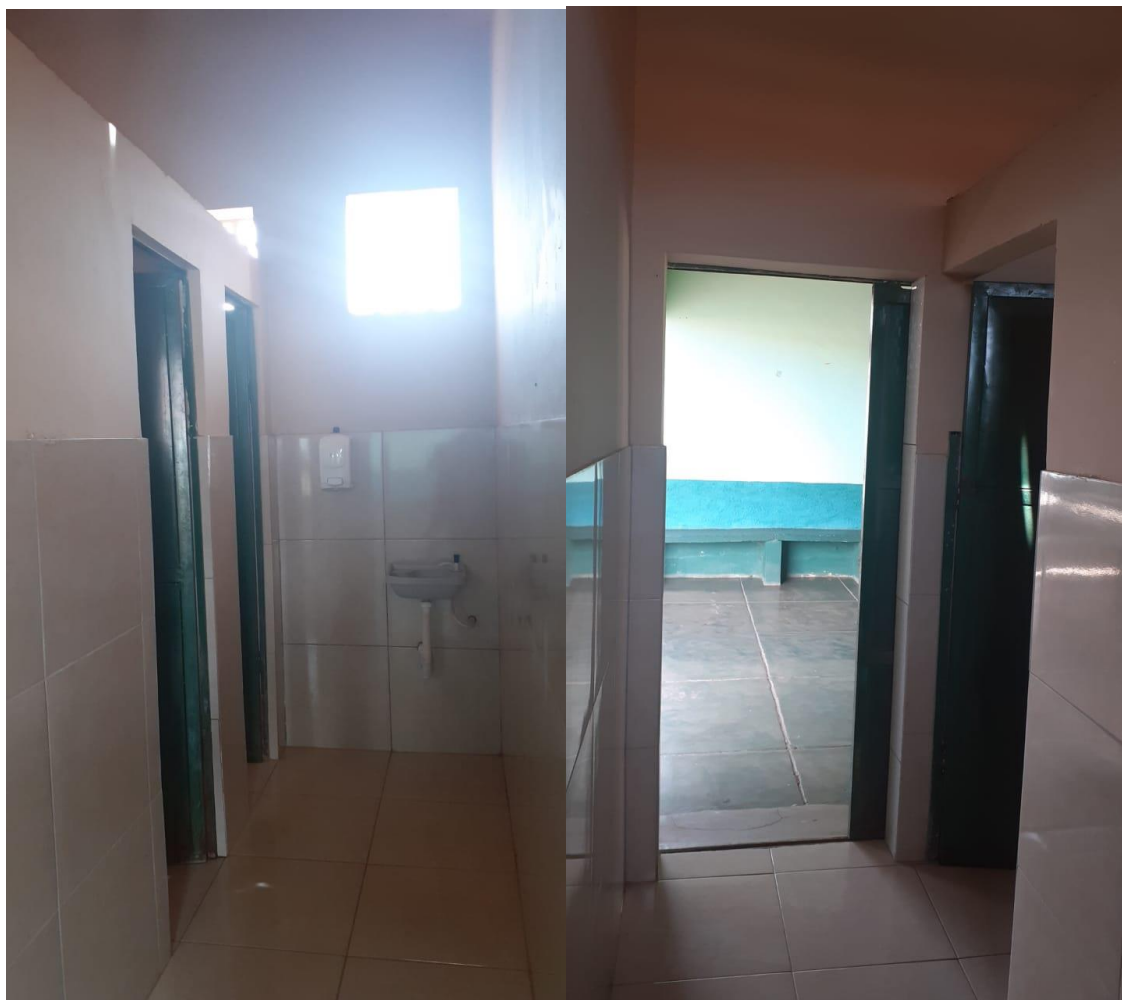
## **Banheiro Masculino**

Apresenta pintura feita de modo inadequado sem proteção de pintura. As instalações elétricas não possuem aterramento e estão dispostas de forma improvisada. As instalações hidrossanitárias estão manchadas por eflorescência e danificados em boa parte. Piso com placas manchadas más bem conservadas. Teto em laje pré moldada sem impermeabilizante está tendo infiltração. Esquadrias em bom estado em metal e vidro. Portas em metal precisando de reparos. Rachaduras no reboco em algumas paredes do ambiente.

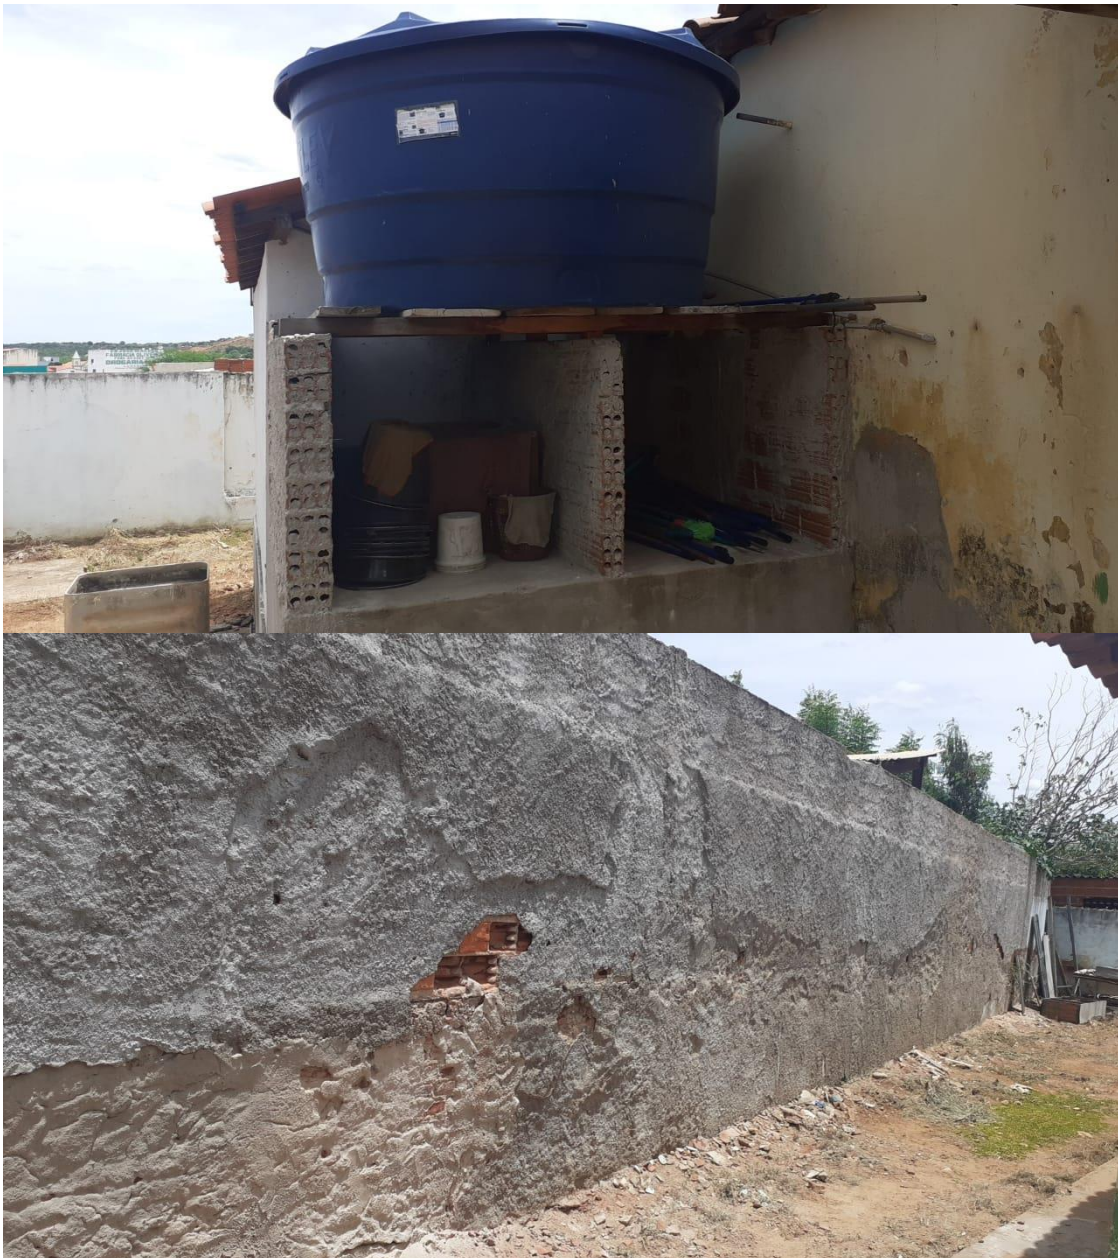
## Área externa

Apresenta pintura gasta em quase todos os setores. As instalações elétricas não possuem aterramento e estão em boa parte dispostas de forma improvisada. As instalações hidrossanitárias precisam de reparos. Piso com placas soltas e cedendo em grande parte do prédio. Teto com treliças de madeira com sustentação comprometida. Rachaduras em algumas paredes e ausência de reboco e acabamento em grande parte das paredes externas devido a umidade excessiva.
