**LAUDO DE INSPEÇÃO TÉCNICA DA EDIFICAÇÃO - LITE
(U E ISABEL RIBEIRO DE JESUS)**

MARÇO / 2021

Unidade Escolar Isabel Ribeiro de Jesus

Rua Adelino Rodrigues Neto, s/n. CEP: 64890-000 Lagoa do Barro do Piauí - PI.

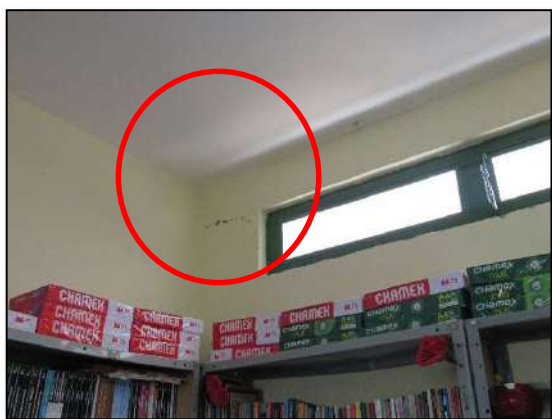
Foram observadas fissuras originadas nos vértices de portas e janelas e com propagação inclinada ou horizontal. Estudos e a bibliografia técnica diz que esses tipos de fissura são decorrentes de uma enorme gama de fatores, tais como: dimensões do painel de alvenaria, dimensões da abertura, posição que a abertura ocupa no painel, anisotropia dos materiais que constituem a alvenaria, dimensões e rigidez de vergas e contravergas ou sua ausência.

Imagem 03 – Fissuras inclinadas em aberturas de janelas (Bloco de Administrativo –
Coordenação)

Para evitar que a concentração de tensões nos vértices das aberturas de portas e janelas venham causar danos à alvenaria, é imprescindível a utilização elementos de reforço como vergas e contravergas, que devem ser corretamente dimensionados para suportar as tensões concentradas geradas pelas aberturas. Em análise *in loco*, foram identificadas fissuras características no Bloco de Serviço (Sanitários e Cozinha), Bloco pedagógico (salas de aulas),

- Recuperação de alvenarias com fissuras e trincas. Para o caso das fissuras localizadas nas paredes de alvenaria, pela tipologia da manifestação patológica com aberturas inferiores a 10 mm, sugere-se ser feito com a inserção tela eletrosoldada 2,5 x 25 com fio de 1,24, transpassadas 15,0 cm para cada lado longitudinal da fissura. As alvenarias com fendas, rachaduras com abertura superiores a 10 mm, deverão ser demolidas e reconstruídas. A execução dessa recuperação deve obedecer aos critérios de escoramento de áreas de influências, a fim de garantir uma segurança aos trabalhadores e à estrutura física da edificação.
- Substituição de revestimentos cerâmicos danificados;
- Elaboração de projeto de combate à incêndio e acessibilidade;
- Revisão das Instalações Elétricas
- Revisão da Cobertura;

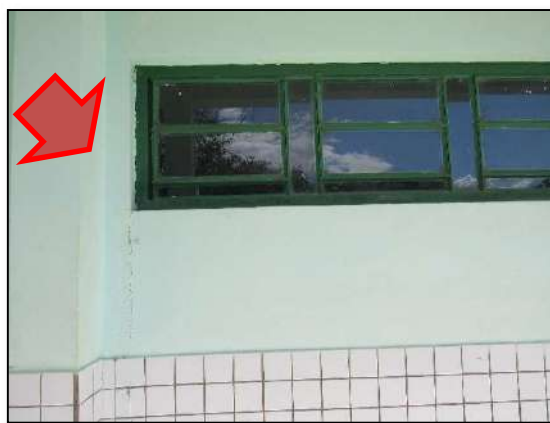
Imagem 04 – Fissuras inclinadas em aberturas de portas (Bloco Administrativo – Salas de aula)

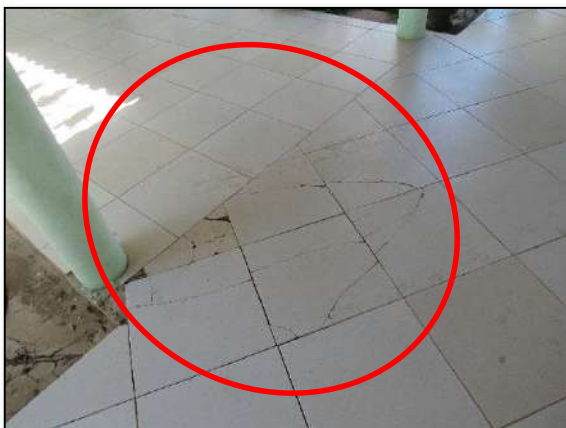
O revestimento cerâmico do piso da unidade escolar apresenta algumas trincas e avarias no tocante ao revestimento cerâmico das paredes, apresentam manchas nos banheiros e sujidades. Tornando necessário a troca do revestimento com avarias.

Imagem 10 – Trincas no revestimento cerâmico do piso nas áreas comuns dos blocos

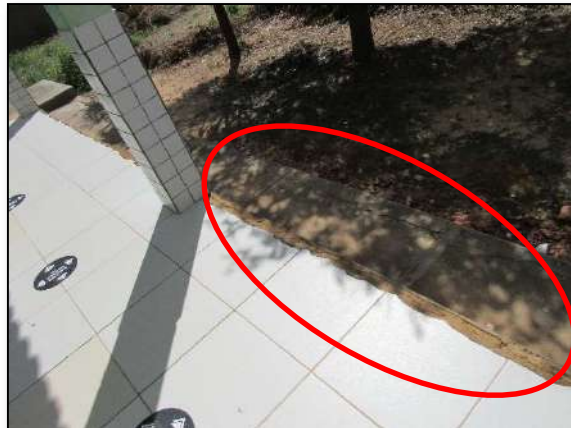
Imagem 11 – Avarias em revestimento cerâmico do piso nas áreas comuns
