GOVERNO DO PIAUÍ www.pi.gov.br	RELATÓRIO FOTOGRÁFICO - SITUAÇÃO ANTERIOR		 
	GOVERNO DO ESTADO DO PIAUÍ		
	SECRETARIA DE ESTADO DA EDUCAÇÃO - SEDUC		
	UNIDADE DE GESTÃO DA REDE FÍSICA - UGERF		
OBRA:	CONSTRUÇÃO DA NOVA SEDE DA 11ª GRE (INCLUSO SUBESTAÇÃO)		
DATA:	JULHO DE 2021		
LOCAL:	URUÇUÍ-PI

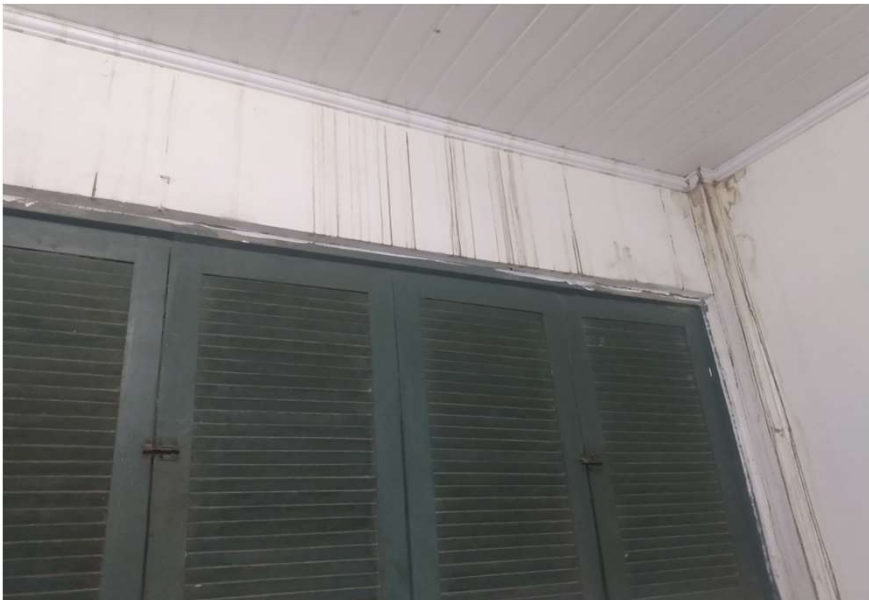
FOTO 04: ENTRADA PRINCIPAL	DESCRIÇÃO

<p>Vista interna de uma sala com muitas infiltrações na parede e esquadria antiga e danificada</p>
