LAUDO TÉCNICO DE INSPEÇÃO PREDIAL – EXPEDITO

Unidade Escolar Petrônio Portela

Laudo Técnico de Inspeção Predial para a caracterização do estado físico da sede da Unidade Escolar Petrônio Portela, nos aspectos de segurança e salubridade.

05/03/2021

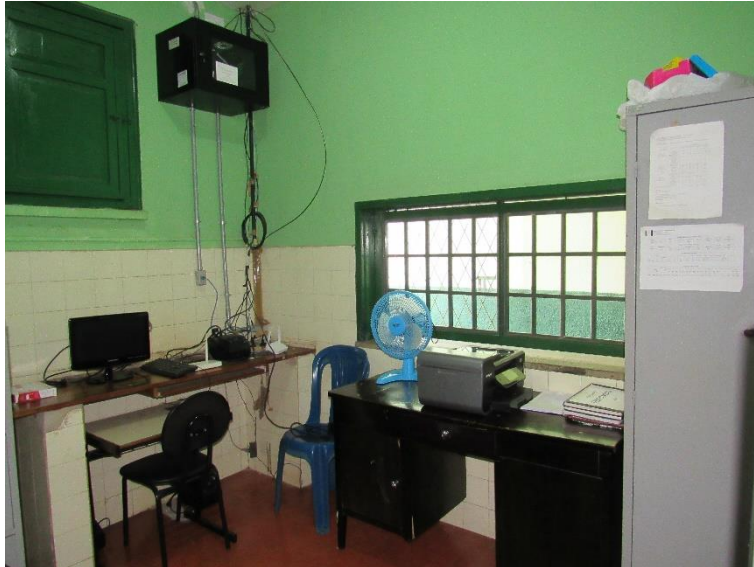
Secretaria. Apresenta pintura danificada por marcas de uso e infiltração. As instalações elétricas não possuem aterramento e estão em parte dispostas de forma improvisada. Piso cerâmico, com desgastes por abrasão. Teto com forro de gesso com furos e marcas de infiltrações.

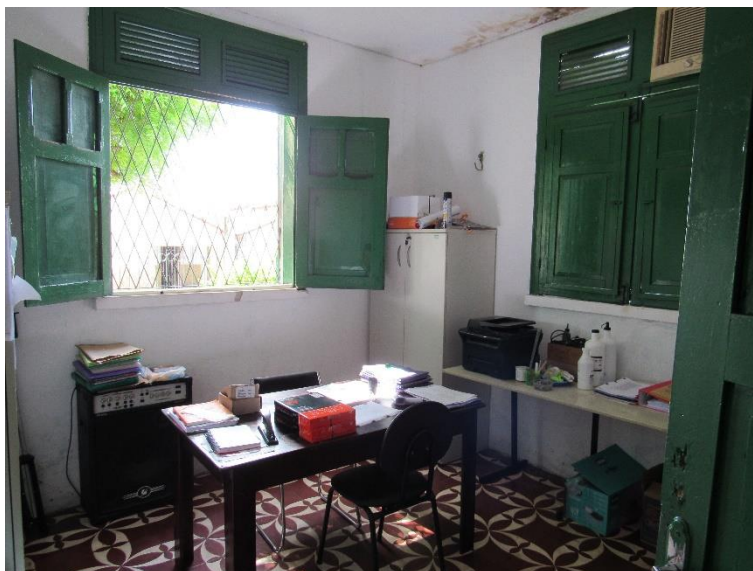
Diretoria. Apresenta pintura danificada por eflorescência e marcas de uso. As instalações elétricas não possuem aterramento e estão em parte dispostas de forma improvisada. As paredes possuem furos feitos de forma indevida para passagem de instalações. Piso cerâmico, com desgastes por abrasão. Teto com forro de gesso com furos e marcas de infiltrações.

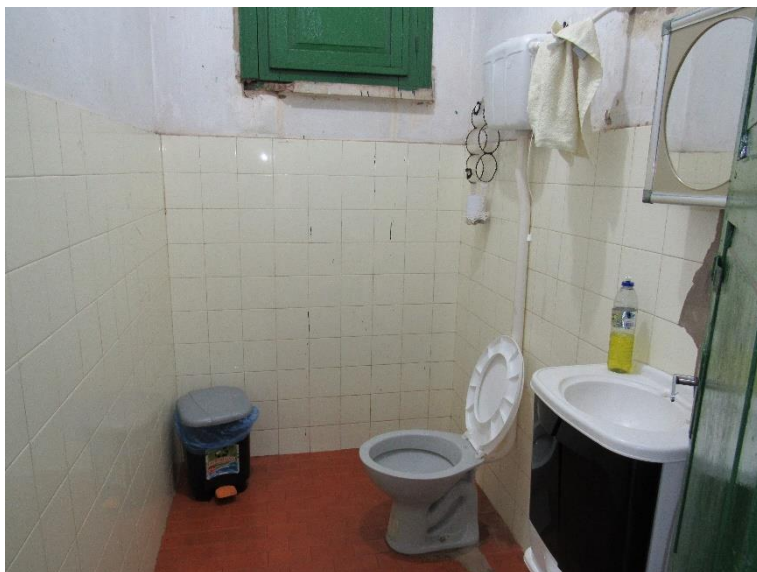
Banheiro diretoria. Apresenta pintura danificada por infiltrações e marcas de uso. Possui revestimento cerâmico nas paredes. As instalações elétricas não possuem aterramento e estão em parte dispostas de forma improvisada, bem como as instalações hidrossanitárias. Piso cerâmico com desgaste por abrasão. Teto em forro de gesso com infiltração.

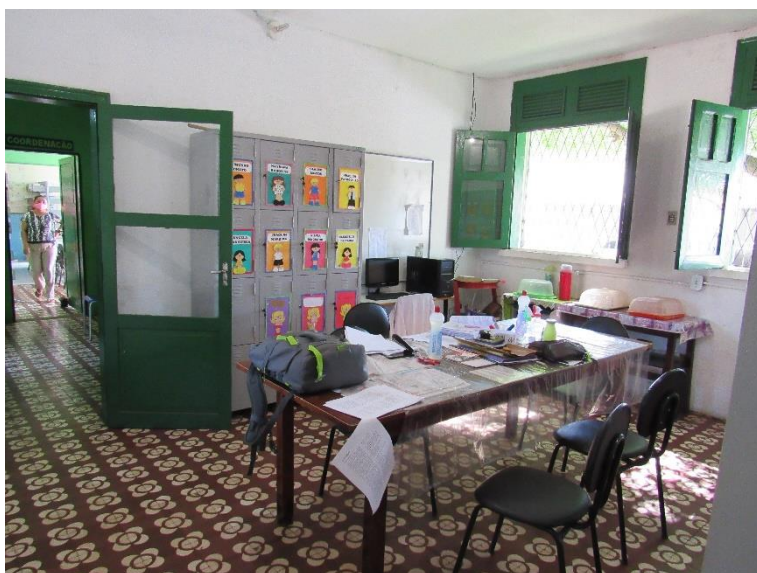
Sala dos Professores. Apresenta pintura danificada por marcas de uso e infiltração. As instalações elétricas não possuem aterramento e estão em parte dispostas de forma improvisada. Piso cerâmico (tipo ladrilho hidráulico), com desgastes por abrasão. Teto com forro de gesso com furos e marcas de infiltrações.

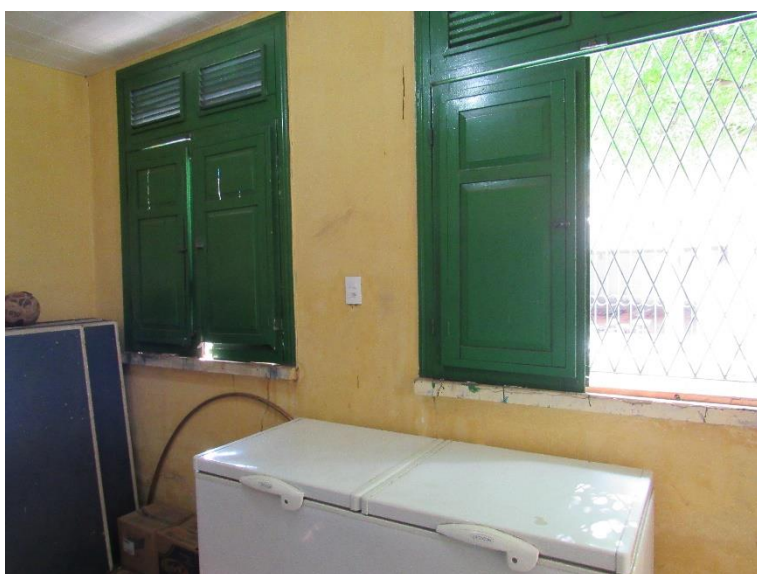
Depósito. Apresenta pintura danificada por eflorescência e marcas de uso. As instalações elétricas não possuem aterramento e estão em parte dispostas de forma improvisada. As paredes possuem degradação da camada de reboco. Piso cerâmico (tipo ladrilho hidráulico) com desgastes por abrasão. Teto em forro PVC.

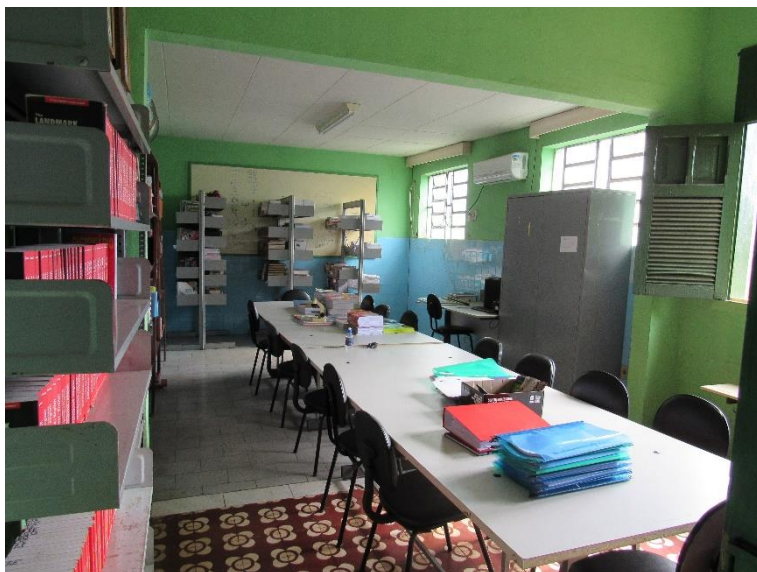
Coordenação. Apresenta pintura danificada por marcas de uso e infiltração. As instalações elétricas não possuem aterramento e estão em parte dispostas de forma improvisada. Piso cerâmico (tipo ladrilho hidráulico), com desgastes por abrasão. As paredes possuem furos expostos de instalações removidas e cerâmica 20x20 com deslocamento. Teto em forro de gesso com placas quebradas, furos e com marcas de infiltrações.

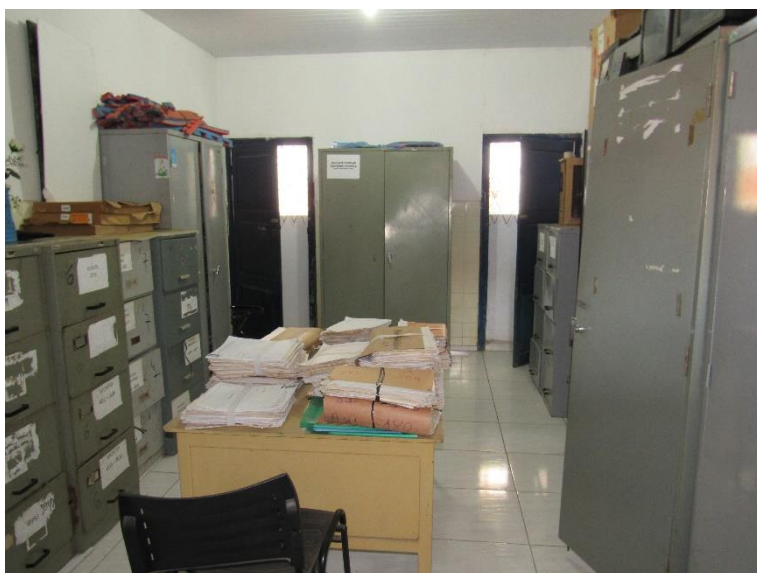
Arquivos. Apresentam pintura em bom estado de conservação. As instalações elétricas não possuem aterramento e estão em parte dispostas de forma improvisada. As paredes possuem cerâmica 10x10. Piso cerâmico, com desgastes por abrasão. Teto em forro PVC. Esquadrias danificadas.

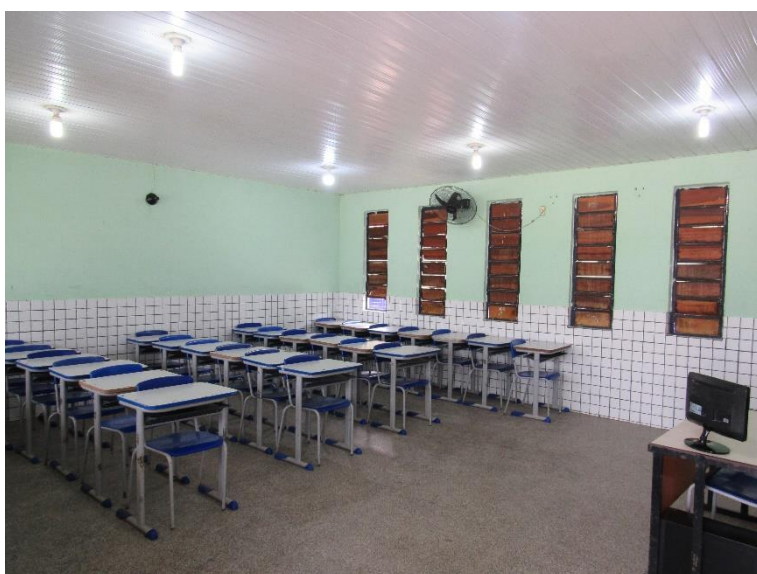
Salas de Aula. Apresenta pintura danificada por marcas de uso e infiltração. As instalações elétricas não possuem aterramento e estão em parte dispostas de forma improvisada. Piso granilítico, com desgastes por abrasão e marcas de infiltrações. A parede possui furos expostos de instalações removidas, degradação da camada de reboco e reparos sem acabamento. Cerâmica 10x10 nas paredes com afofamento e deslocamento. Teto em forro PVC com sujeira e infiltrações. Esquadrias danificadas.

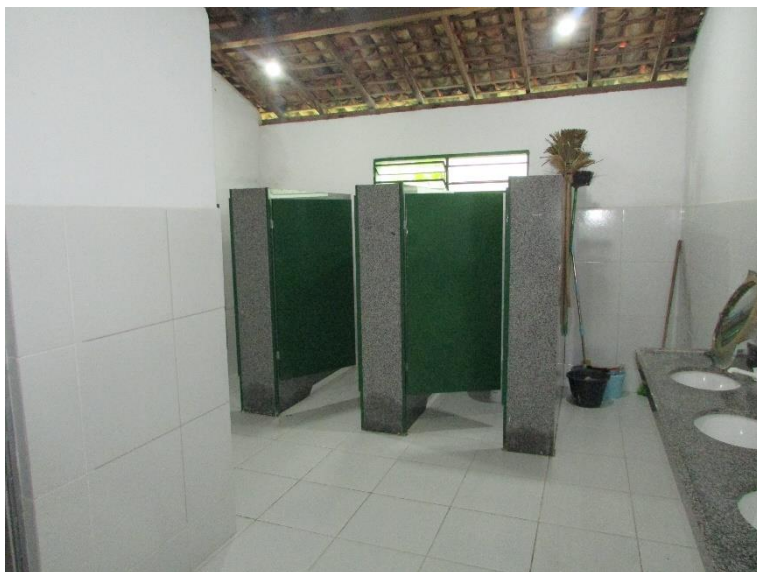
Banheiro Feminino. Possui revestimento cerâmico nas paredes. As instalações elétricas não possuem aterramento e estão em parte dispostas de forma improvisada, bem como as instalações hidrosanitárias. Piso cerâmico com desgaste por abrasão. Teto sem forro com goteiras, com estrutura de madeira.

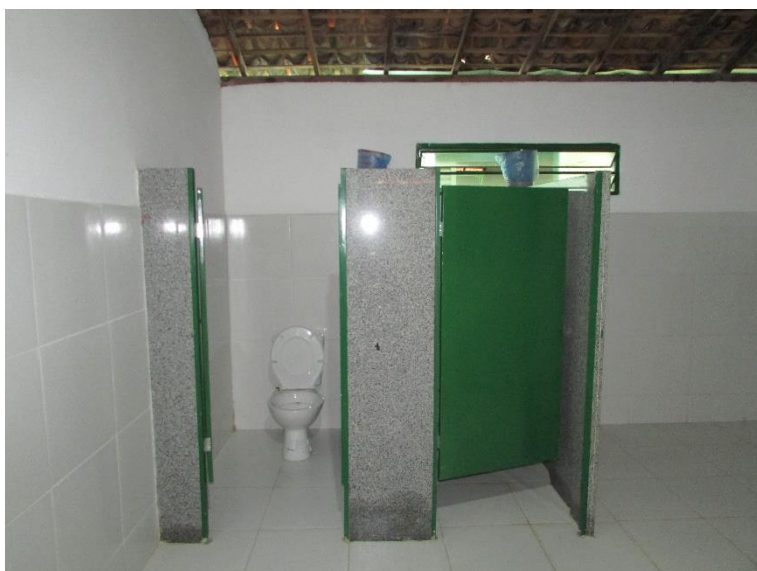
Banheiro Masculino. Possui revestimento cerâmico nas paredes. As instalações elétricas não possuem aterramento e estão em parte dispostas de forma improvisada, bem como as instalações hidrosanitárias. Piso cerâmico com desgaste por abrasão. Teto sem forro com goteiras, com estrutura de madeira.

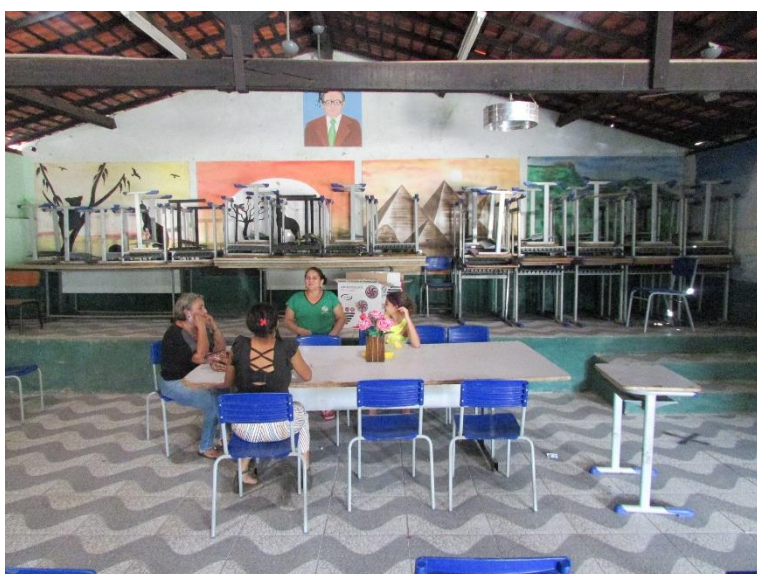
Pátio Coberto. Apresenta pintura danificada por eflorescência e marcas de uso. As instalações elétricas não possuem aterramento e estão em parte dispostas de forma improvisada, bem como as instalações hidrossanitárias. Paredes com revestimento cerâmico na área do bebedouro, com placas quebradas. Piso cerâmico com desgaste a abrasão. Teto sem forro com goteiras, com estrutura treliçada de madeira.

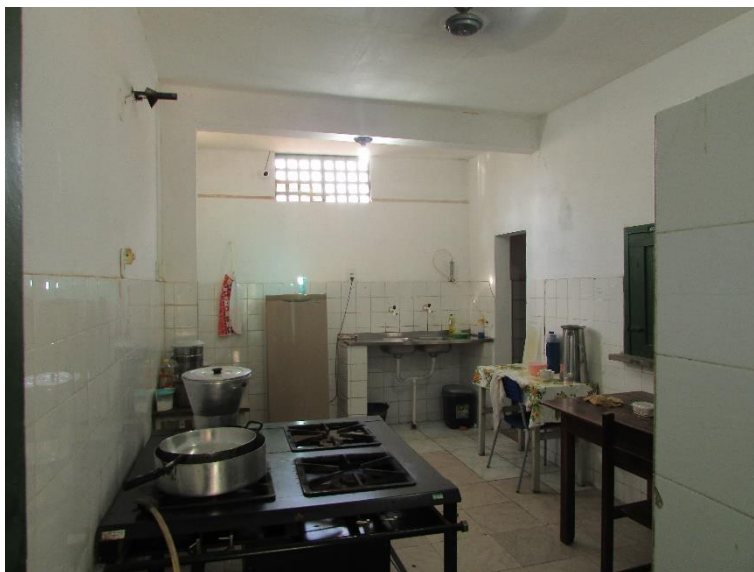
Cantina. Apresenta pintura danificada por marcas de uso, infiltrações e de cupins. A praga urbana ainda está presente. Possui piso cerâmico com desgaste a abrasão e placas quebradas. As instalações elétricas não possuem aterramento e estão em parte dispostas de forma improvisada, bem como as instalações hidrossanitárias. As paredes possuem revestimento cerâmico com placas quebradas, deslocamento e possui furos expostos de instalações removidas. Teto em forro de gesso com infiltrações.

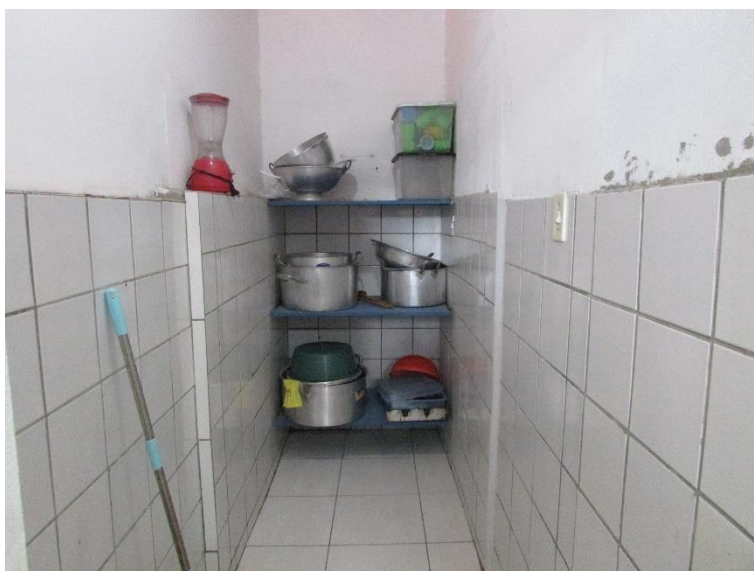
Depósito da Cantina. Apresenta pintura danificada por infiltrações e falta do acabamento de reparos, com pintura. As instalações elétricas não possuem aterramento e estão em parte dispostas de forma improvisada. Paredes com revestimento cerâmico. Piso cerâmico com desgaste a abrasão. Teto sem forro, com estrutura de madeira.

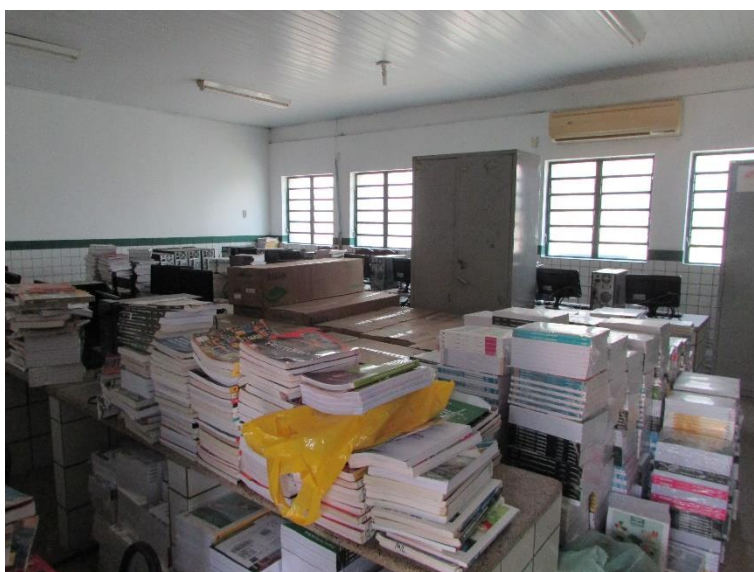
Sala de Informática, utilizada como depósito. Apresenta pintura danificada por infiltrações e marcas de uso. As instalações elétricas não possuem aterramento e estão em parte dispostas de forma improvisada. Paredes com revestimento cerâmico, com placas quebradas. Piso granilítico com desgaste a abrasão. Teto em forro PVC com sujeira e infiltrações.

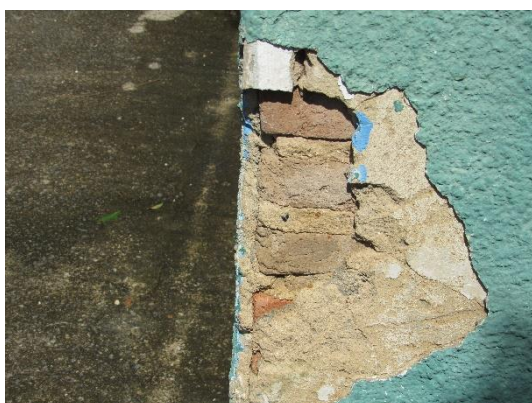
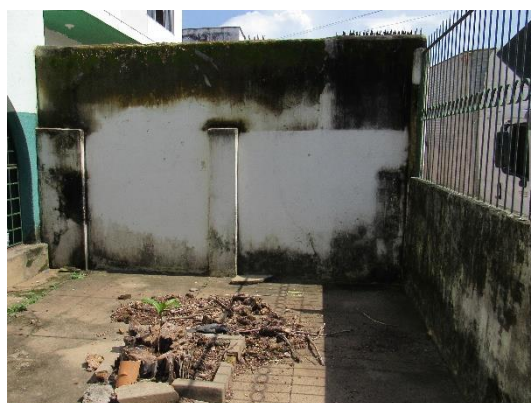
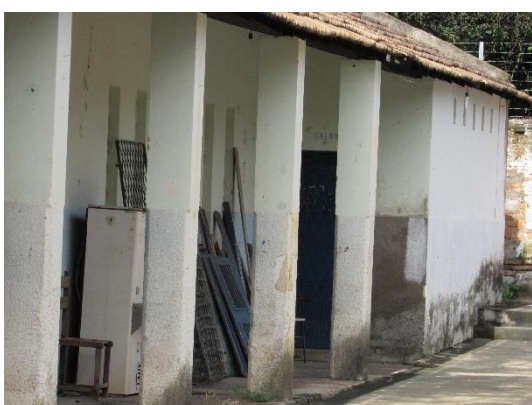
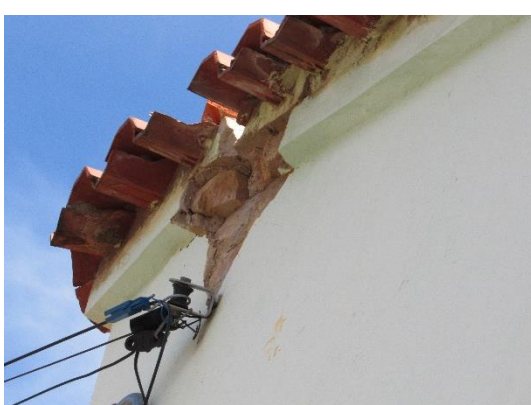
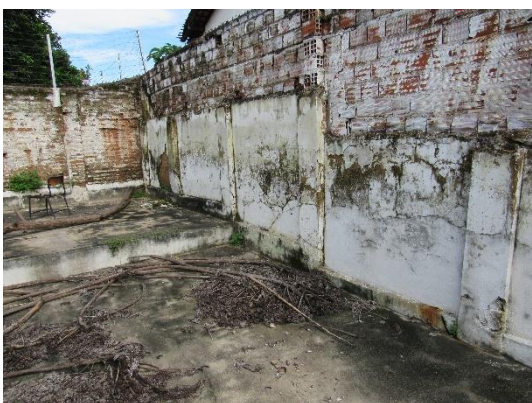
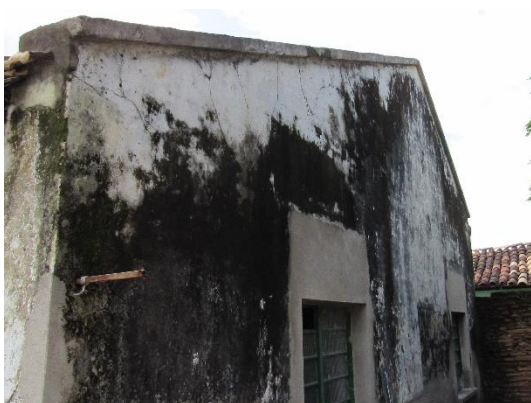
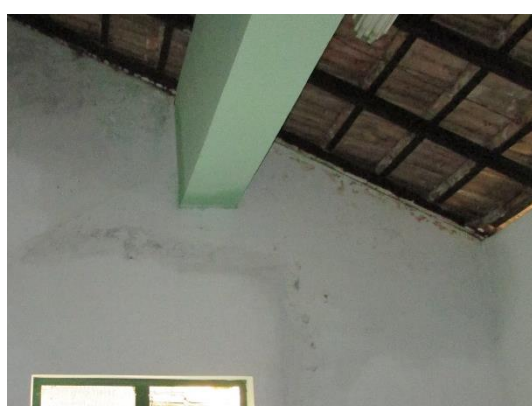
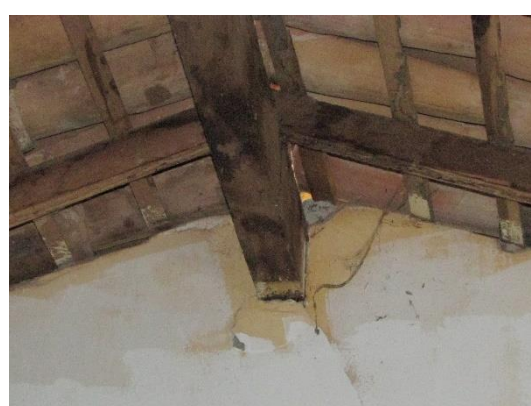
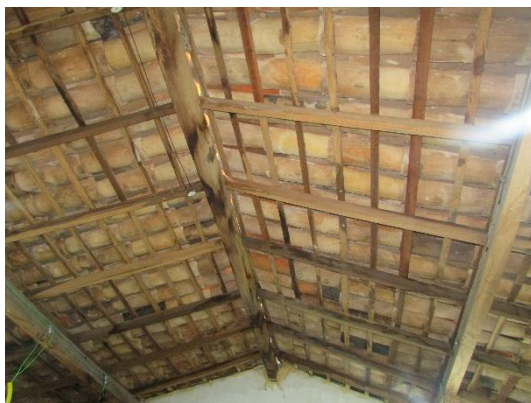
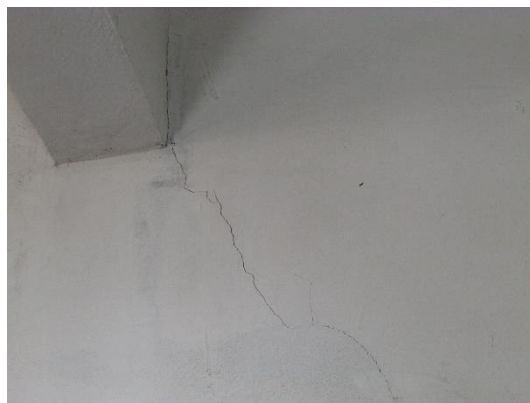
- nichos de segregação, podendo causar corrosão da ferragem da edificação;
- evidências de infiltração de água e bolor;
- presença de trincas na alvenaria, podendo reduzir o desempenho da estrutura;
- Presença de praga urbanas da ordem xilófagos e isóptera, cupins.

É classificado, **quanto ao patamar de urgência, Prioridade 1**, considerando a disseminação de anomalias e a inexistência de qualquer programa de manutenção, o que compromete a vida útil da estrutura. É necessária recuperação imediata da estrutura de concreto, tendo em vista o agravamento do potencial de risco aos usuários, sendo constatada uma perda acentuada do desempenho do sistema.

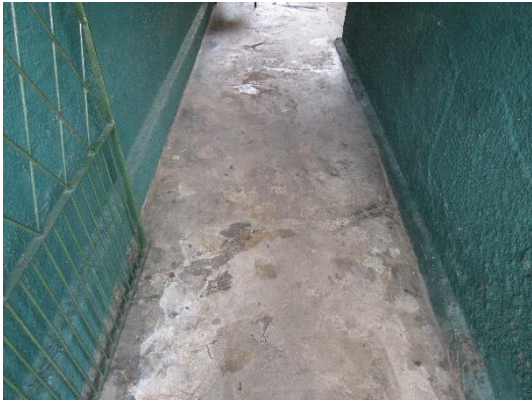
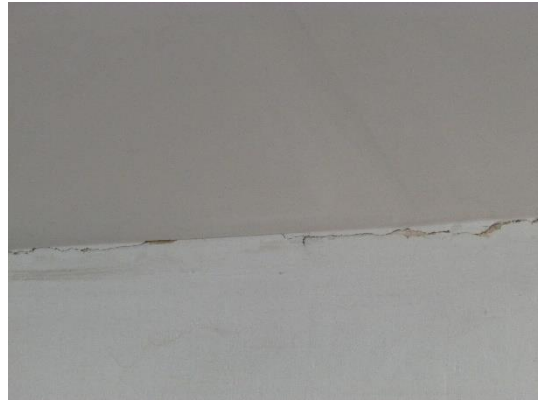
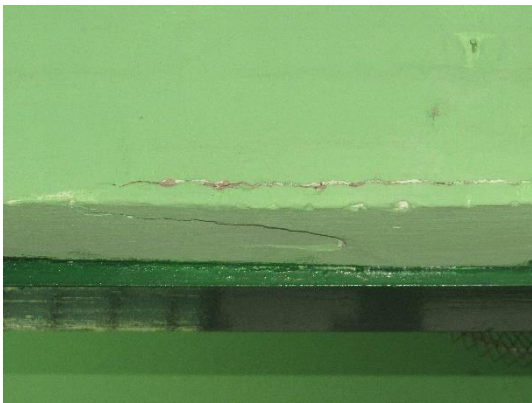
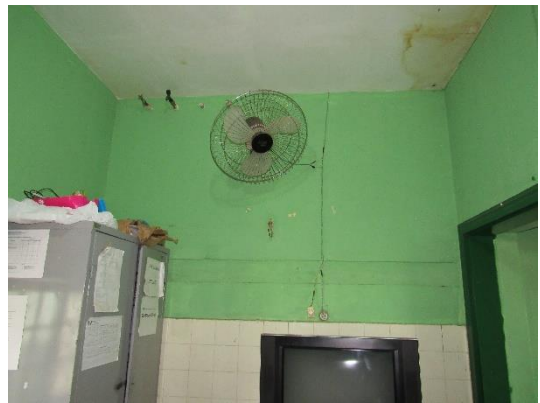
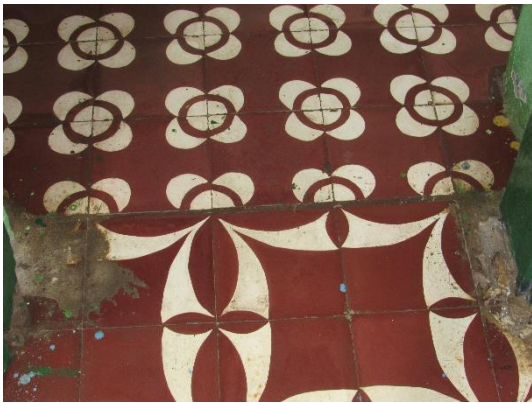
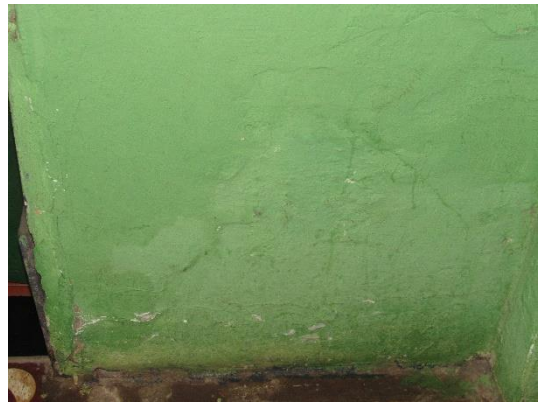
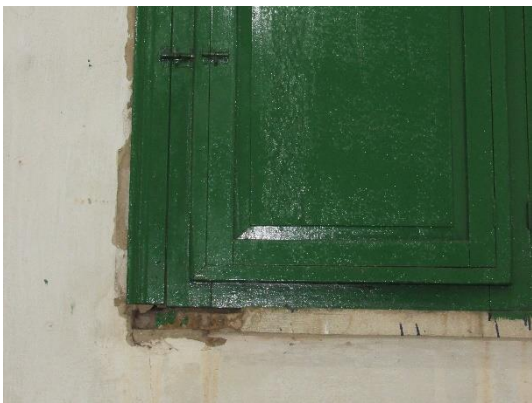
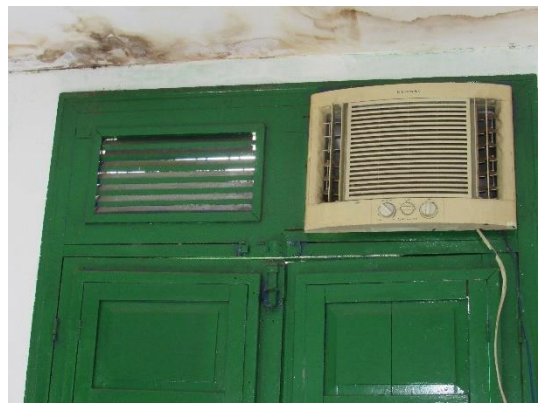
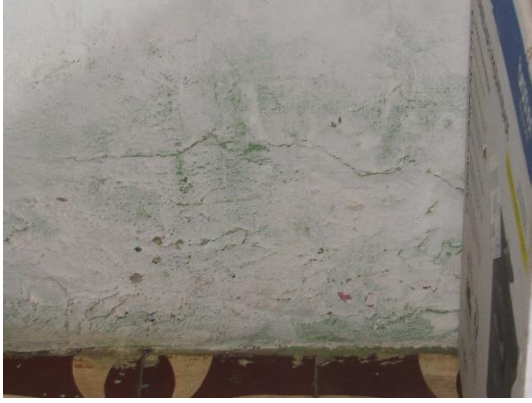
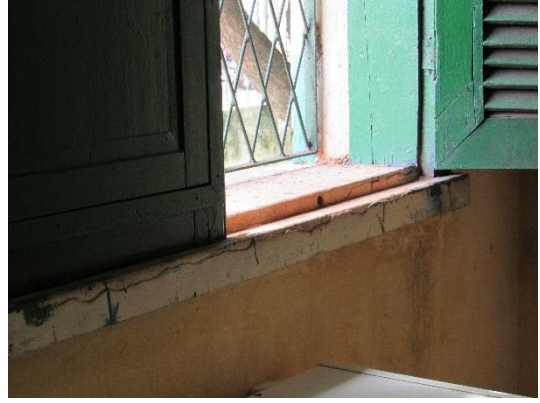
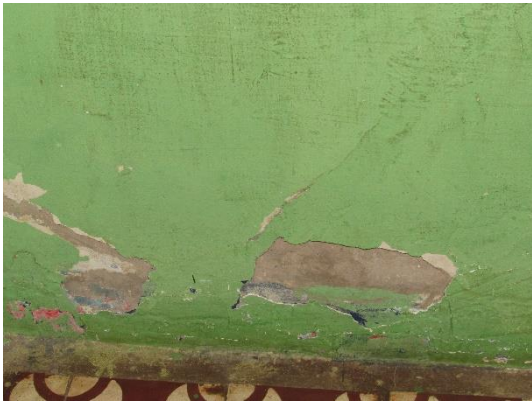
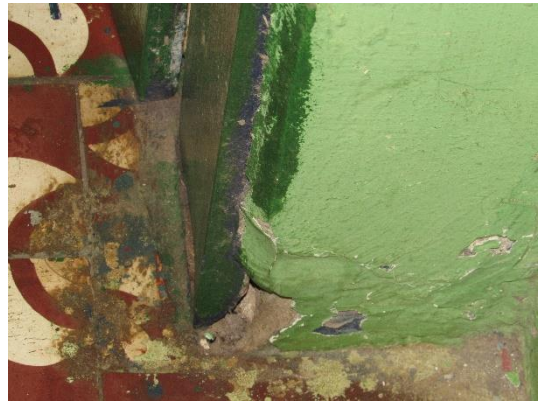
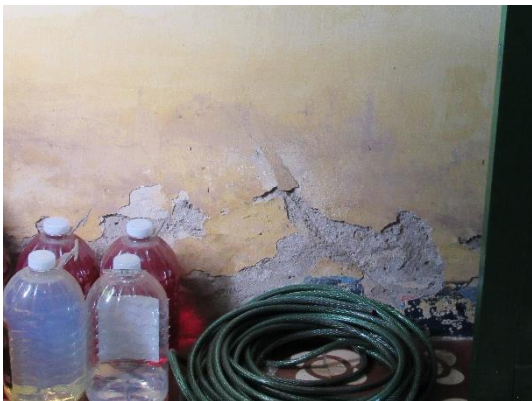
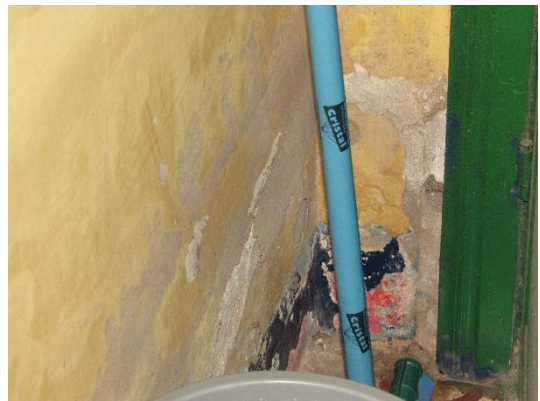
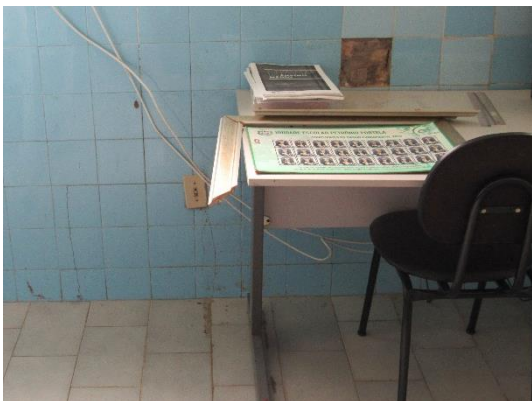
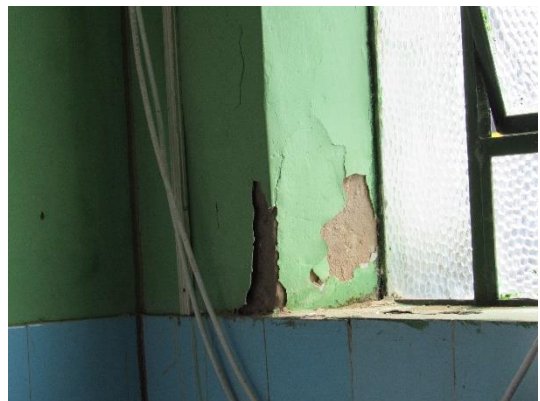
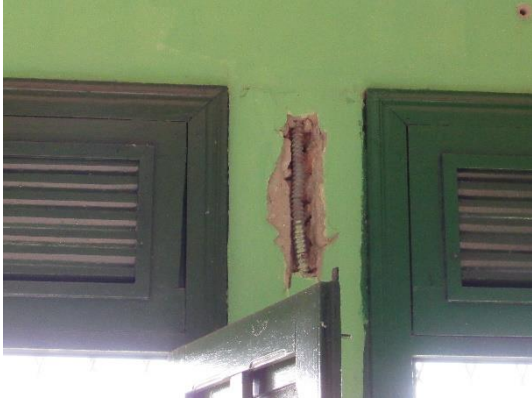
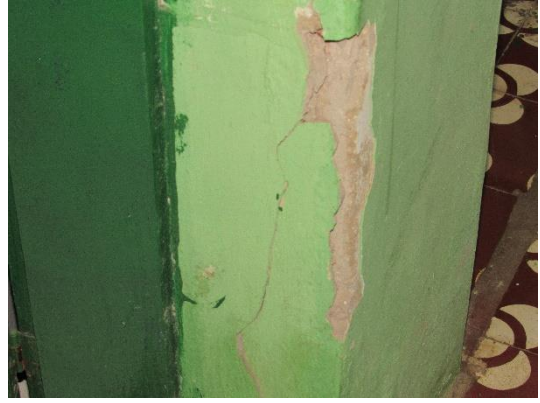
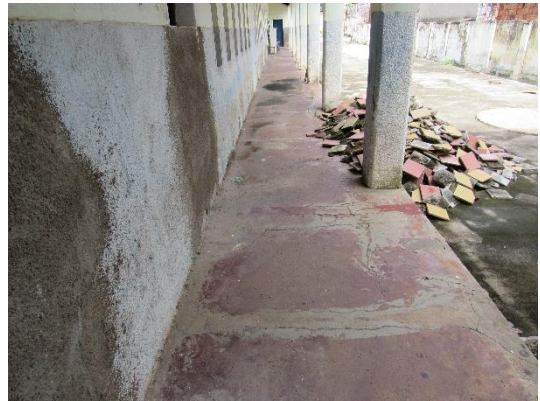
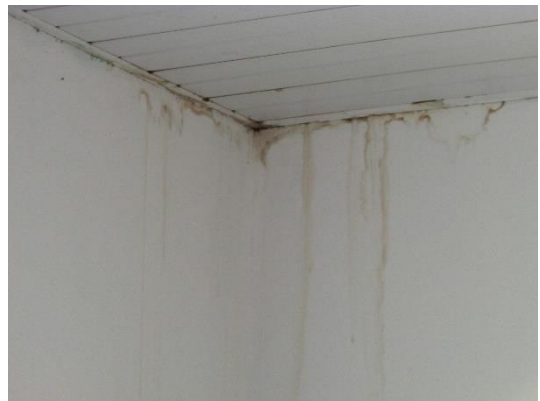
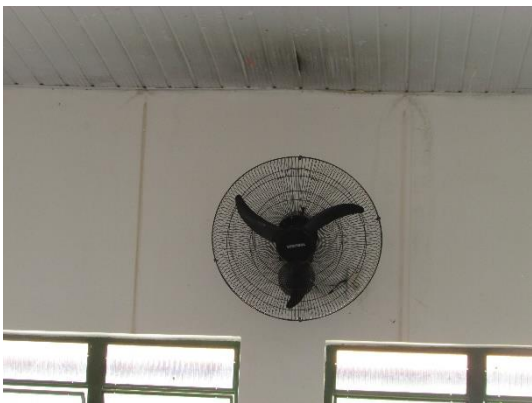
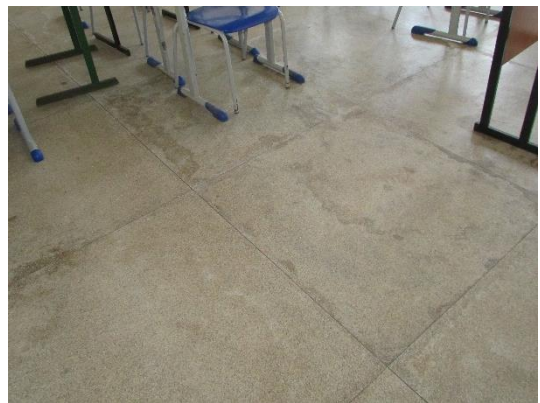
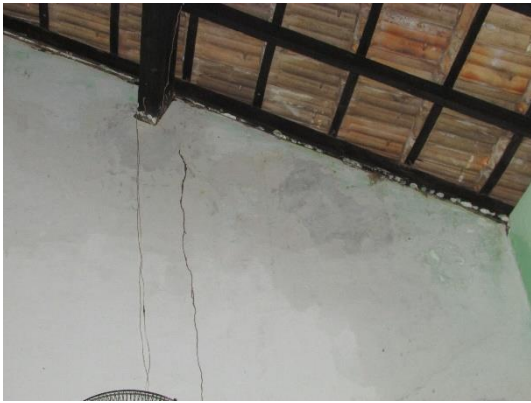
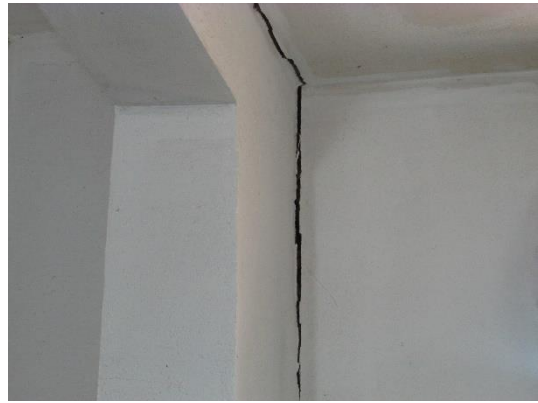
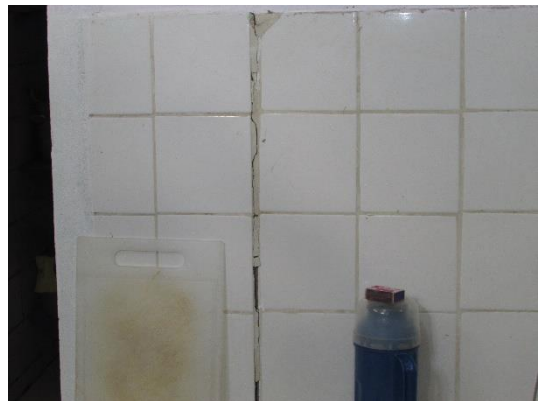
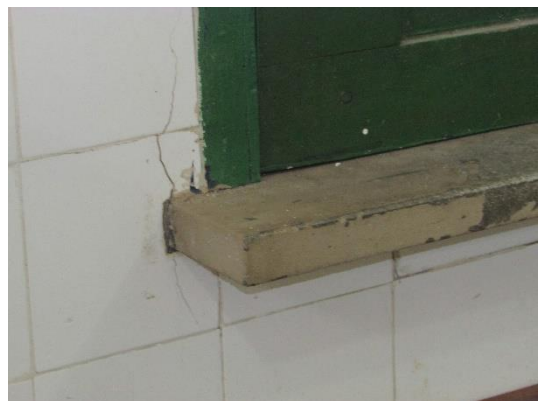
- evidências de infiltração de água, eflorescências, manchas de umidade, fungos e bolor, com degradação generalizada dos revestimentos de reboco e falta de elementos arquitetônicos para o direcionamento de águas pluviais;
- infiltração, afofamento e desagregação dos revestimentos cerâmicos de pisos e paredes;
- deterioração da alvenaria para a instalação de equipamentos sem recomposição;
- Presença de praga urbanas da ordem xilófagos e isóptera, cupins.

Classificado quanto ao **patamar de urgência, Prioridade 1**, considerando o alto risco oferecido aos usuários, com perda de desempenho e funcionalidade do sistema.

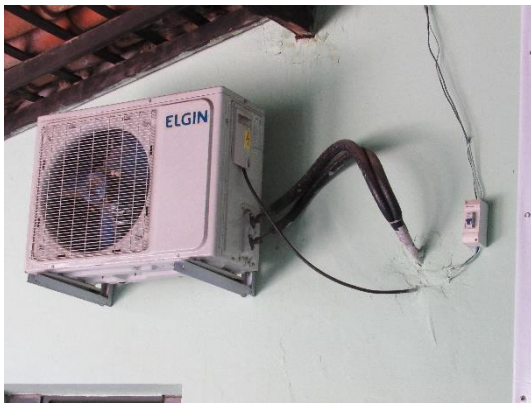
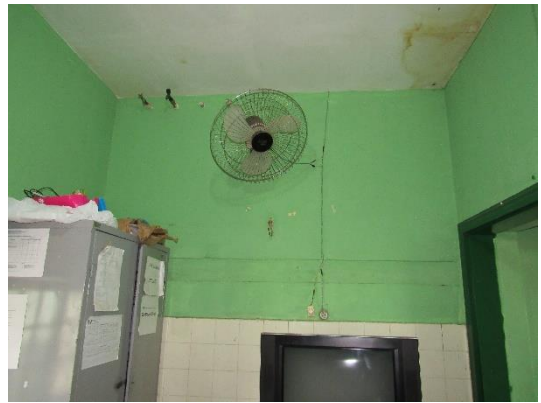
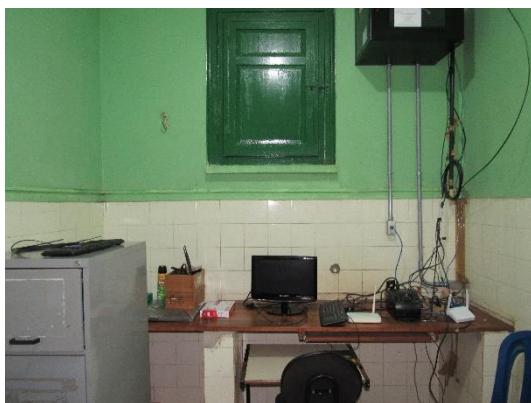
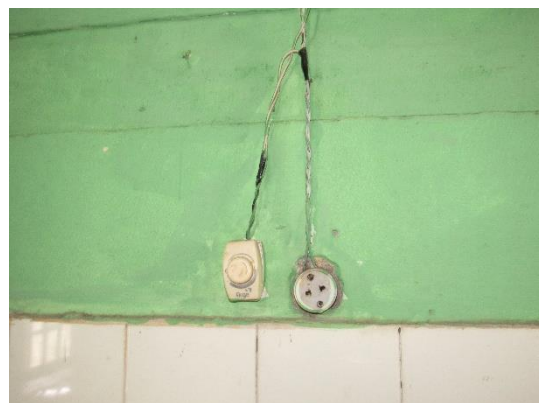
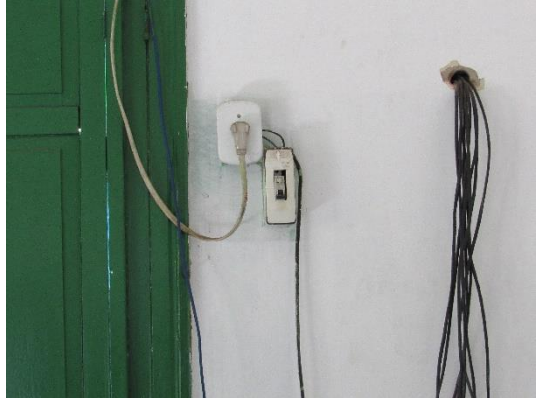
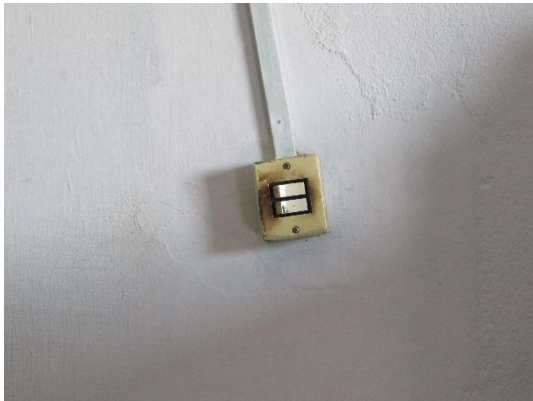
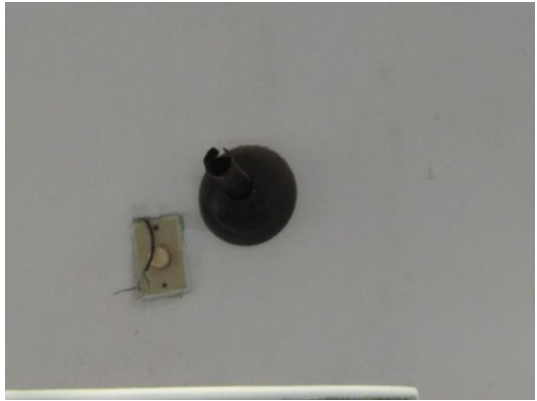
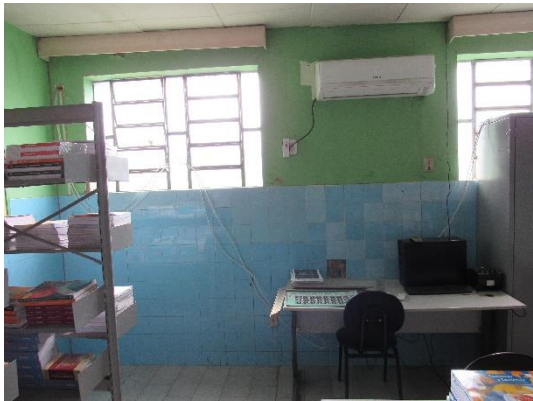
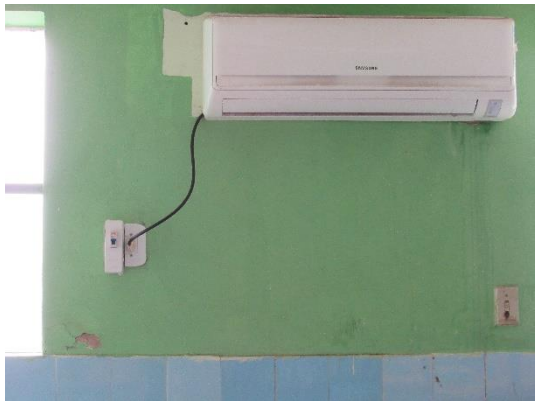
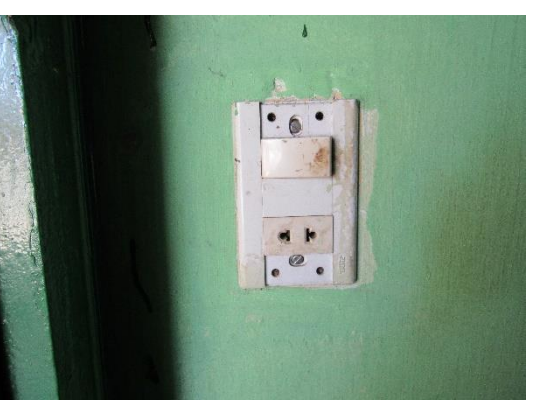
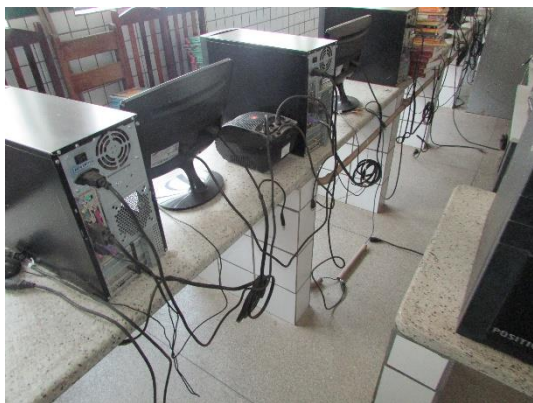
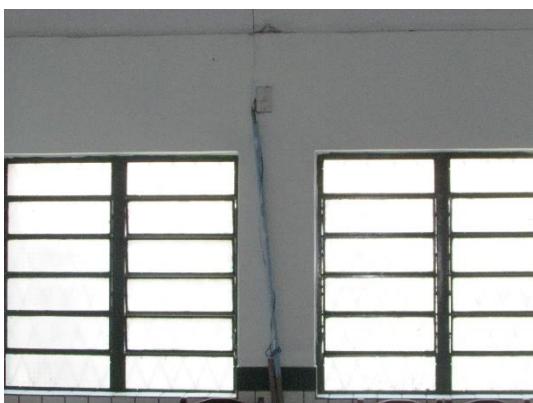
- redes elétricas aparentes, com emendas sem isolamento e extensões precárias; total desatenção às normas técnicas quanto aos aspectos de dimensionamento e segurança das instalações ao choque e ao curto-circuito elétrico;
- Sistema elétrico com quadro de distribuição fora do padrão estabelecido por norma, ausência de aterramento na mesma;
- Sem uniformização dos tipos de tomadas e interruptores utilizados.
- Não há distribuição e organização adequada dos pontos de lógica.

Classificado **quanto ao patamar de urgência, Prioridade 1**, com impacto irreversível e com o comprometimento do desempenho e funcionalidade do sistema elétrico em geral, necessitando de intervenção imediata, e interdição, para sanar as irregularidades verificadas, levando-se em consideração o risco à segurança do usuário e ao patrimônio.

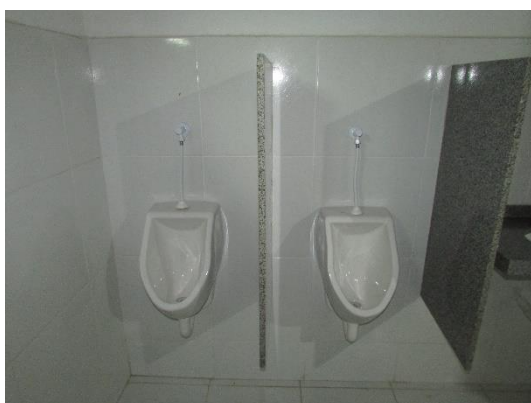
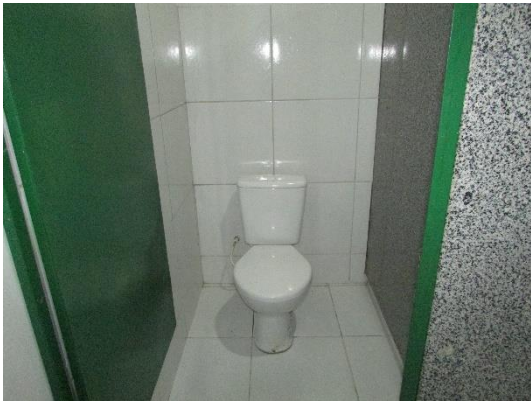
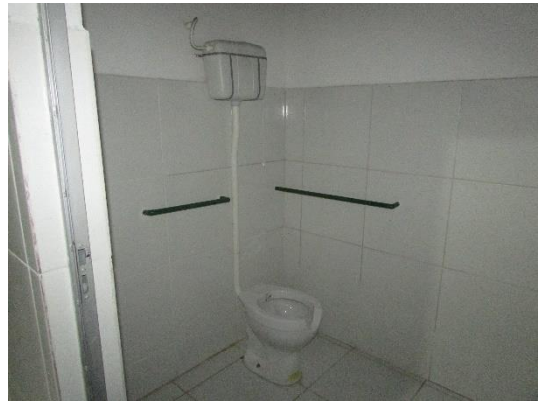
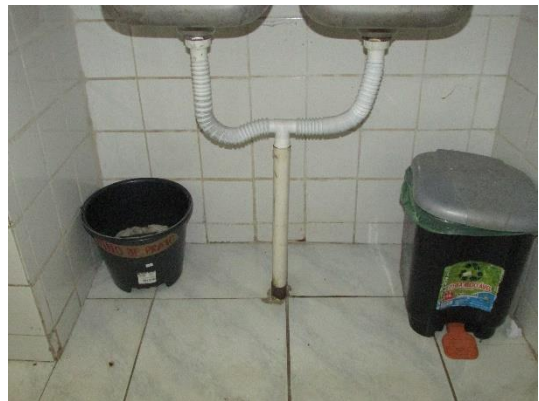
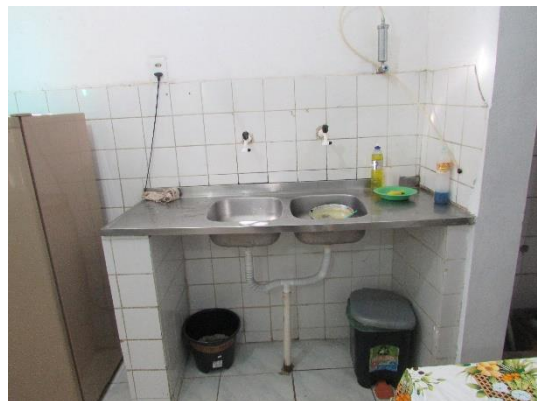
- inexistência de rede de coleta e direcionamento das águas pluviais e dos drenos de condensadoras de ar;

- evidências de reparos precários em tubulação de PVC nos ramais hidráulicos dos banheiros e da cantina;
- redes hidráulicas feitas de fora improvisada; total desatenção às normas técnicas quanto aos aspectos de dimensionamento.

Classificado **quanto ao patamar de urgência, Prioridade 1**, com impacto irreversível e com o comprometimento do desempenho e funcionalidade do sistema hidrossanitário em geral, necessitando de intervenção imediata para sanar as irregularidades verificadas, levando-se em consideração o risco à segurança e saúde do usuário.
