GOVERNO DO ESTADO DO PIAUÍ
SECRETARIA DE ESTADO DA EDUCAÇÃO – SEDUC
UNIDADE DE GESTÃO DA REDE FÍSICA – UGERF

RELATÓRIO FOTOGRÁFICO

UNIDADE ESCOLAR PADRE ANTÔNIO JOSÉ DO RÊGO.
BAIRRO PARQUE PIAUÍ, TERESINA – PI.

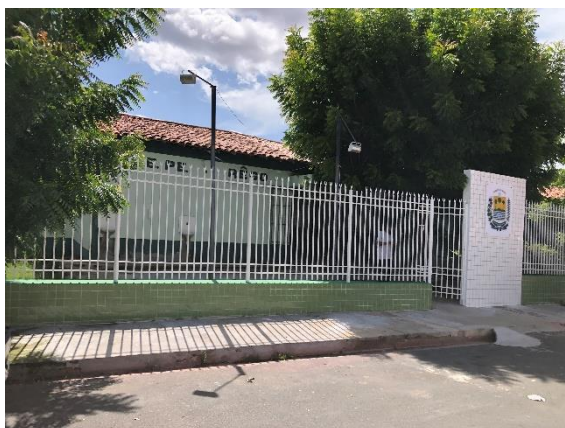
Foto 01: fachada da escola, já no padrão SEDUC.

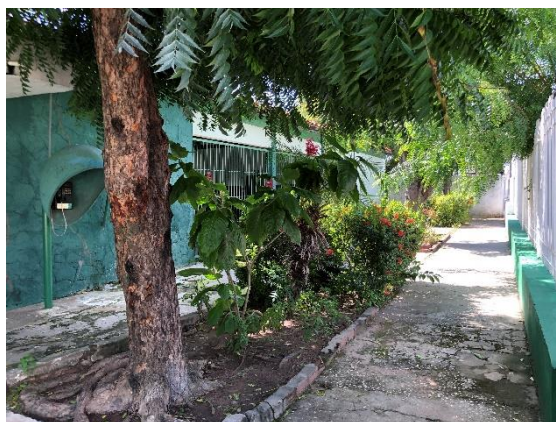
Foto02: espaço aberto na entrada da escola, com canteiros e pavimentação deteriorados.

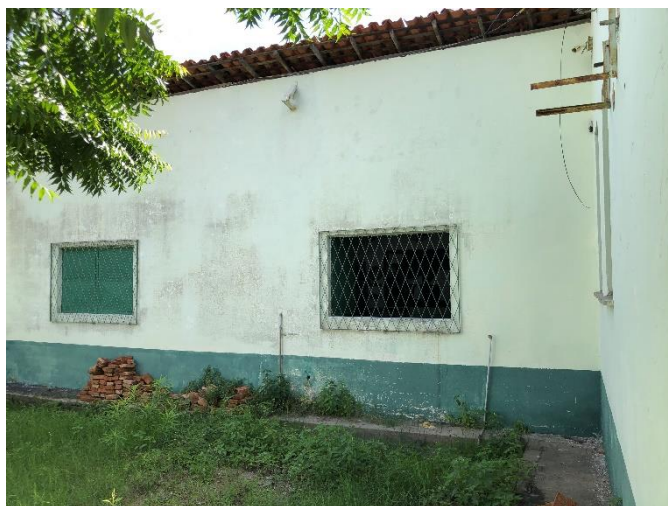
Foto 03: calçadas estreitas e deterioradas em todo o perímetro da edificação.

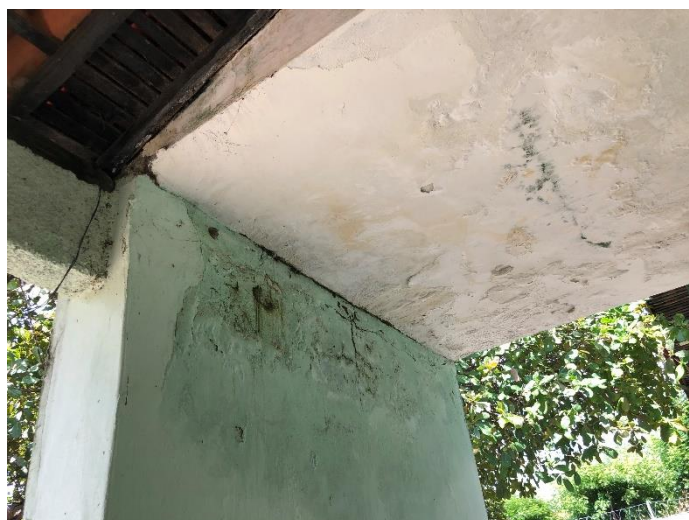
Foto 04: laje com infiltrações.

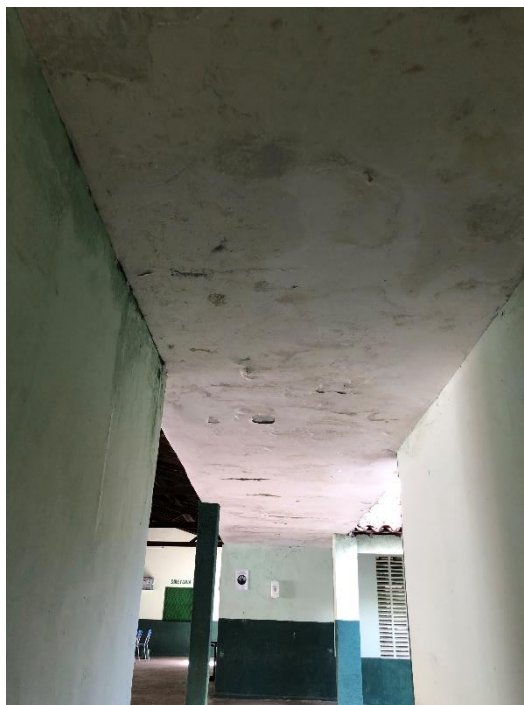
Foto 05: laje com infiltrações.

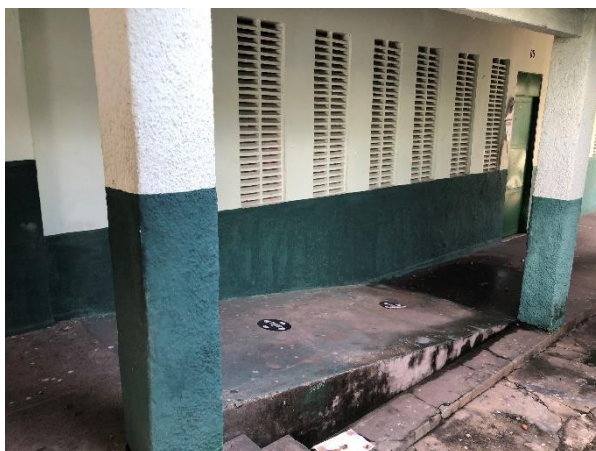
Foto 06: rampas sem corrimão, com inclinação inadequada para uso de cadeirantes.

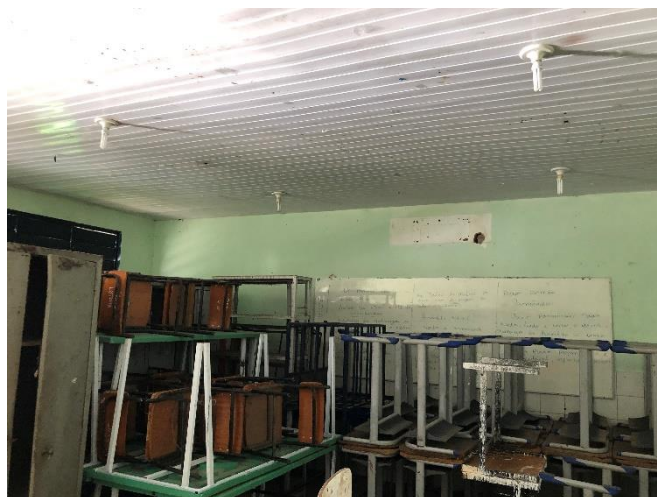
Foto 07: salas de aula com paredes sujas e com infiltrações, forro e parte elétrica deterioradas.

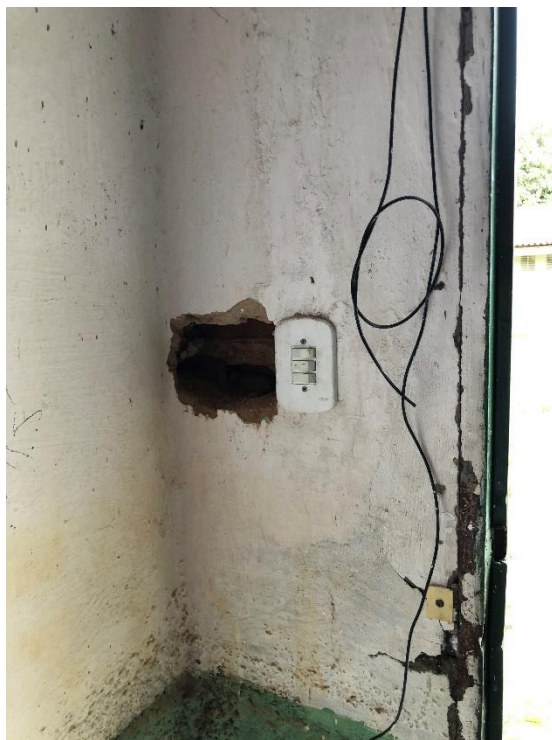
Foto 08: fiação elétrica exposta.

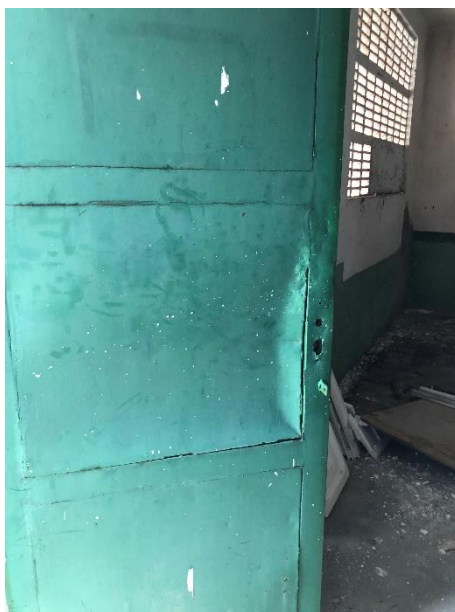
Foto 09: esquadrias danificadas, sem fechadura.

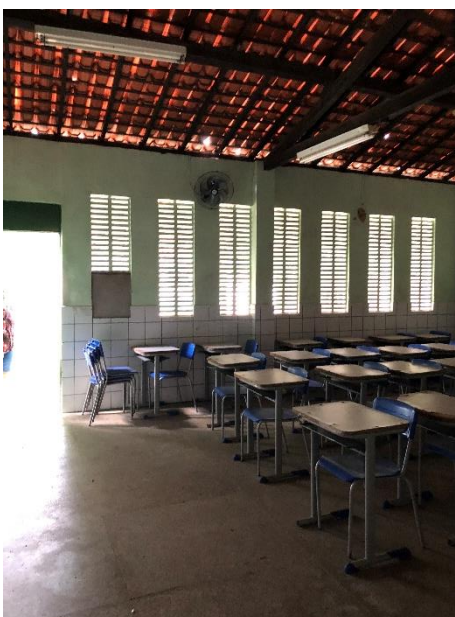
Foto 10: salas de aula sem climatização e com circuitos elétricos defeituosos.

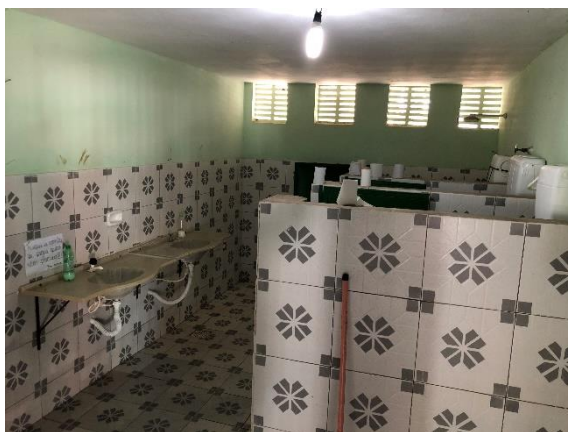
Foto 11: banheiros com problemas em peças sanitárias e com infiltrações.

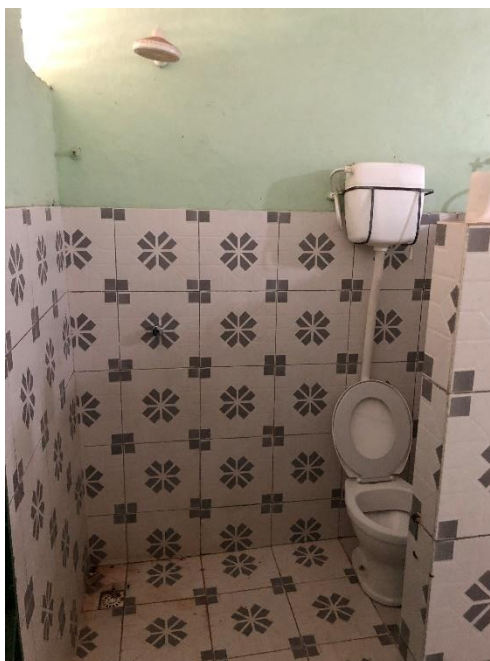
Foto 12: banheiros com problemas em peças sanitárias e com infiltrações.

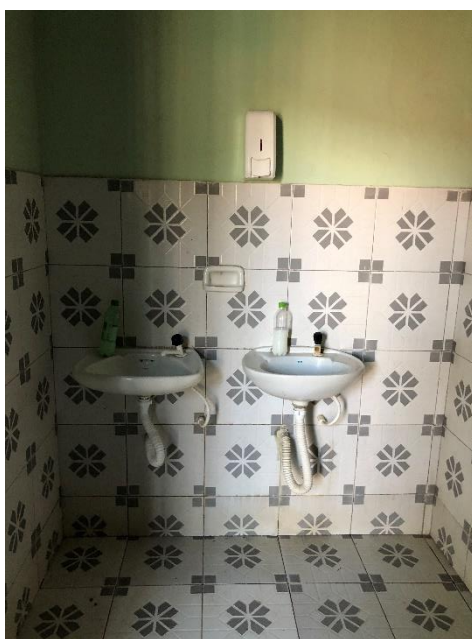
Foto 13: banheiros com problemas em peças sanitárias e com infiltrações.

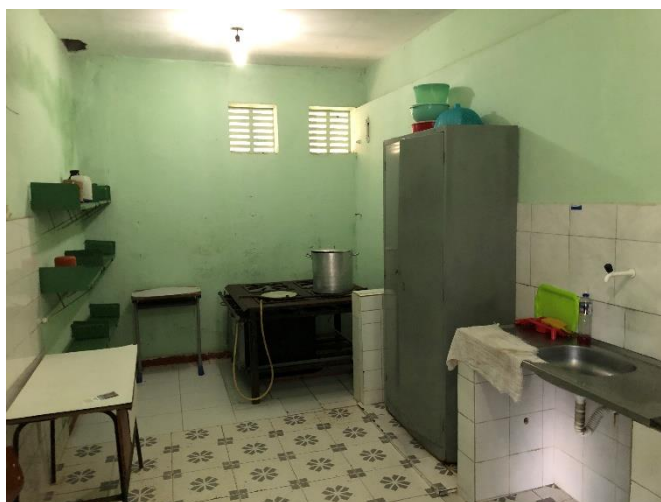
Foto 14: cantina com paredes sujas e com infiltrações, sem local adequado para armazenamento de utensílios.

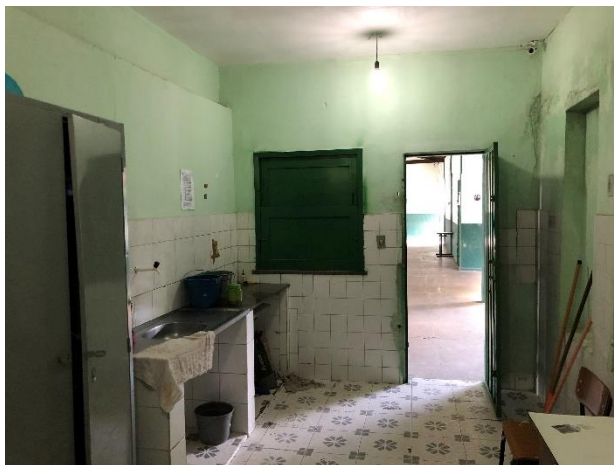
Foto 15: cantina com paredes sujas e com infiltrações, sem local adequado para armazenamento de utensílios.

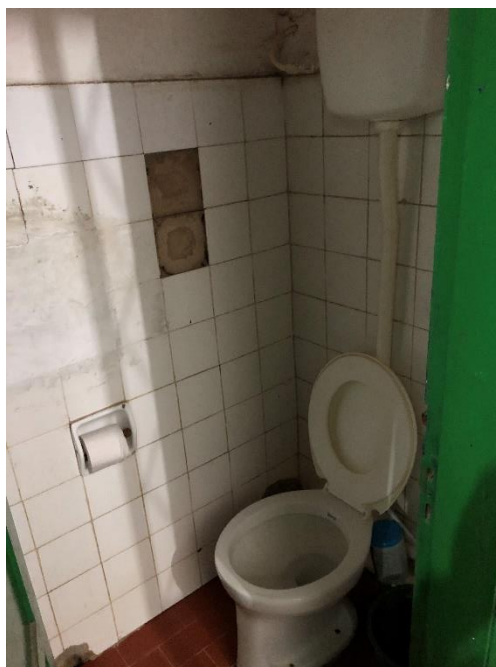
Foto 16: banheiro da sala dos professores com problemas hidrossanitários.

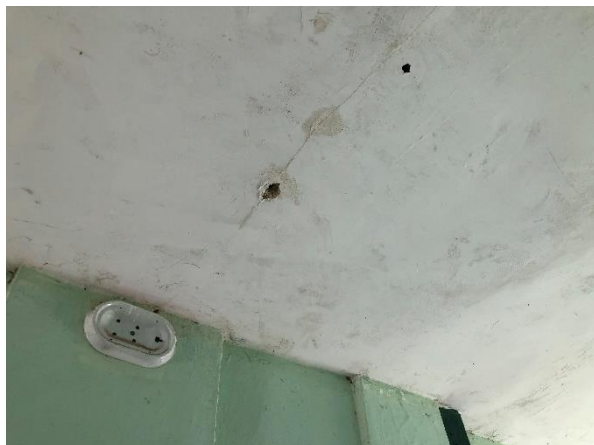
Foto 17: laje com infiltrações, iluminação externa precária.

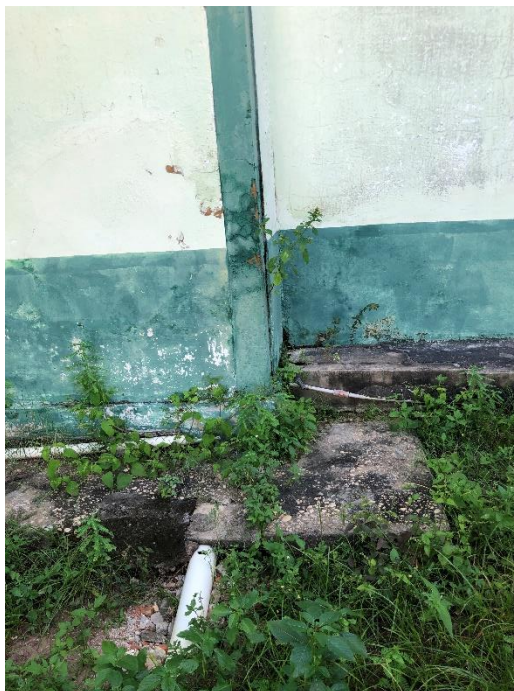
Foto 18: calçadas externas estreitas e deterioradas, tubulação de esgoto danificada.

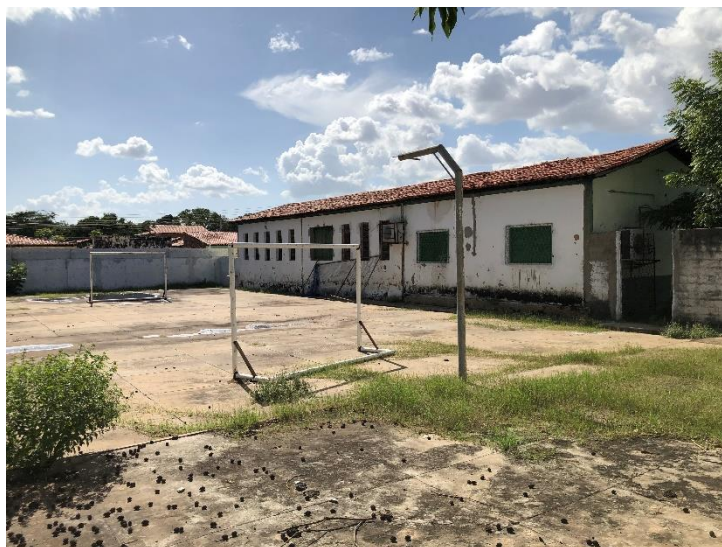
Foto 19: quadra de esportes descoberta em estado precário, sem demarcação das linhas, além de contar com um mato envolto, com pavimento inadequado, deteriorado, acumulando água.

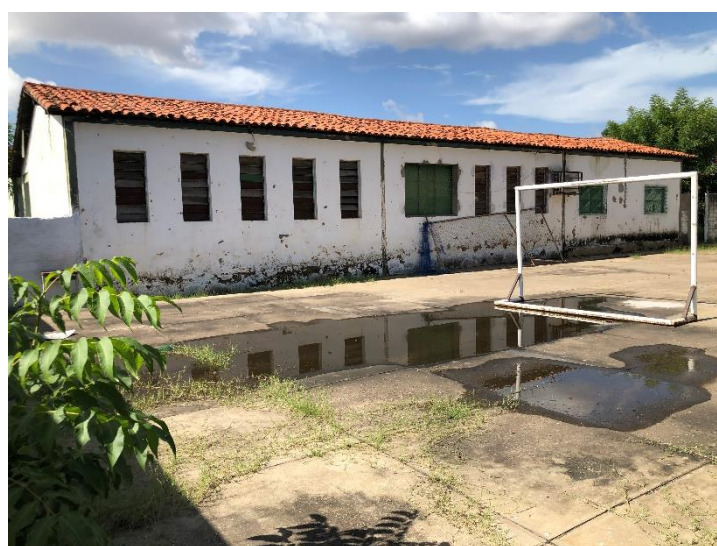
Foto 20: quadra de esportes descoberta em estado precário, sem demarcação das linhas, além de contar com um mato envolto, com pavimento inadequado, deteriorado, acumulando água.
