# LAUDO TÉCNICO DE INSPEÇÃO PREDIAL — EXPEDITO

*Unidade Escolar Artur Gonçalves de Sousa.*

Laudo Técnico de Inspeção Predial para a caracterização do estado físico da sede da Unidade Escolar Artur Gonçalves de Sousa, nos aspectos de segurança e salubridade.

16/07/2021

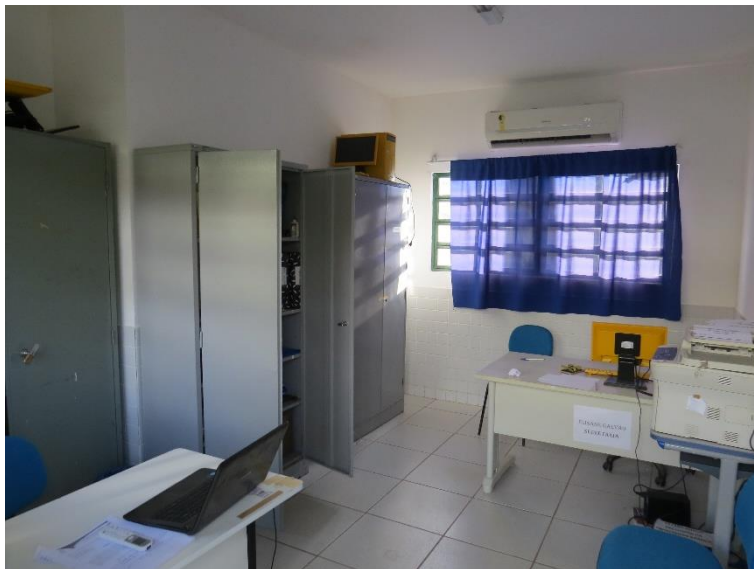
Sala dos professores. Apresenta pintura danificada por marcas de uso e sujeidade. As paredes possuem revestimento cerâmico. As instalações elétricas não possuem aterramento e estão em parte dispostas de forma improvisada. Piso cerâmico, com desgaste a abrasão. Teto em forro de gesso, com sujeidade.

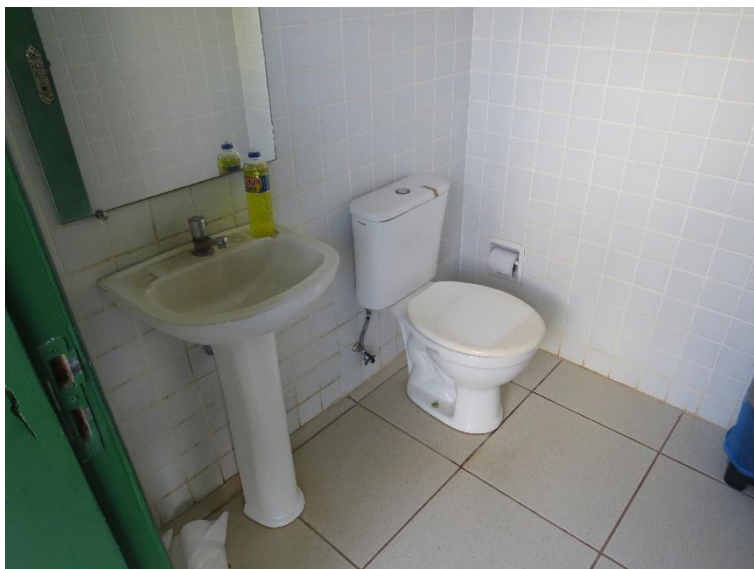
WC professor. As paredes possuem revestimento cerâmico com marcas de infiltrações. As instalações elétricas não possuem aterramento e estão em parte dispostas de forma improvisada, bem como as instalações hidrossanitárias. Piso cerâmico com desgaste a abrasão. Teto em forro de gesso.

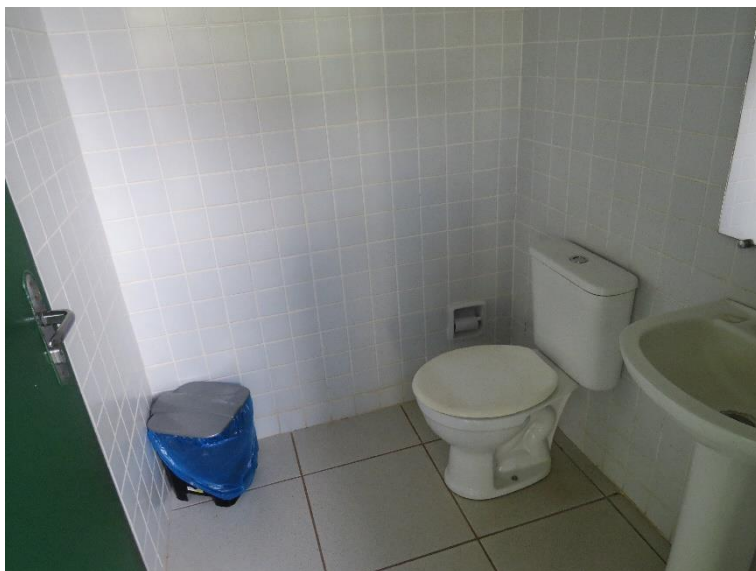
WC professora. As paredes possuem revestimento cerâmico com marcas de infiltrações. As instalações elétricas não possuem aterramento e estão em parte dispostas de forma improvisada, bem como as instalações hidrossanitárias. Piso cerâmico com desgaste a abrasão. Teto em forro de gesso.

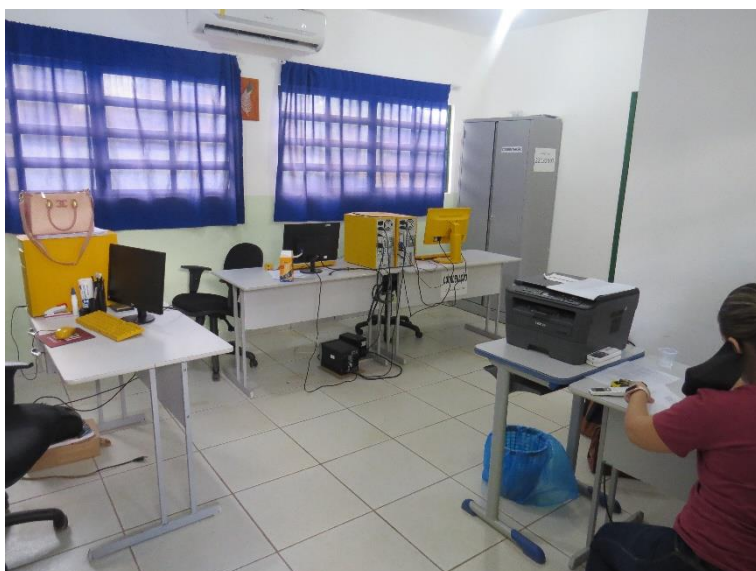
Secretaria. Apresenta pintura danificada por marcas de uso, sujeidade e infiltrações. As instalações elétricas não possuem aterramento e estão em parte dispostas de forma improvisada. Piso cerâmico, com desgaste a abrasão. Teto em forro de gesso, com sujeidade.

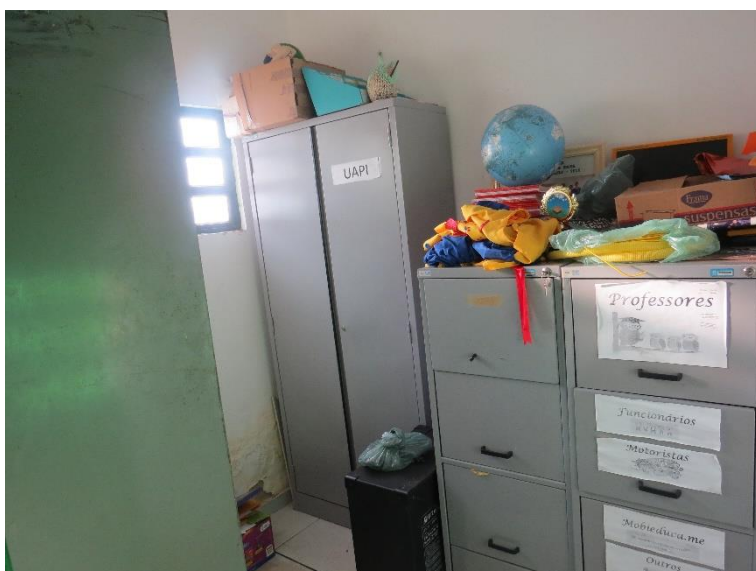
Sala de arquivos. Apresenta pintura danificada por marcas de uso, sujeidade e infiltrações. As instalações elétricas não possuem aterramento e estão em parte dispostas de forma improvisada. Piso cerâmico, com desgaste a abrasão. Teto em forro de gesso, com sujeidade.

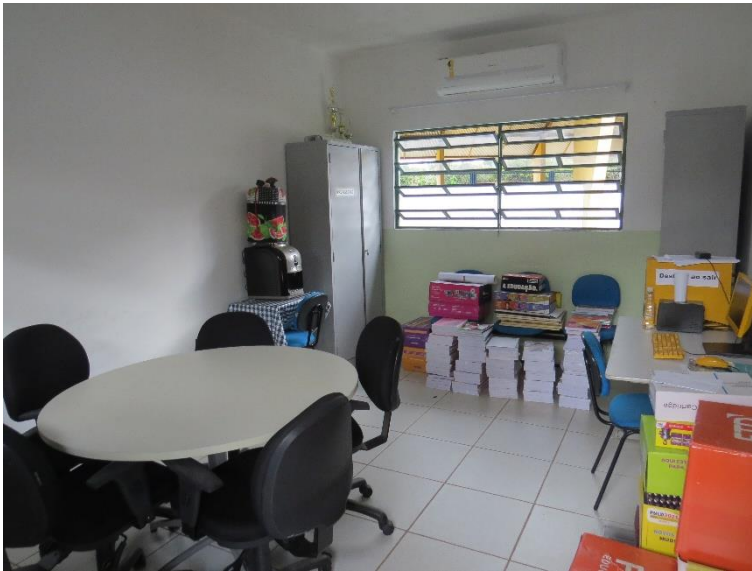
Coordenação. Apresenta pintura danificada por marcas de uso, sujeidade. As instalações elétricas não possuem aterramento e estão em parte dispostas de forma improvisada. Piso cerâmico, com desgaste a abrasão. Teto em forro de gesso, com sujeidade e infiltrações.

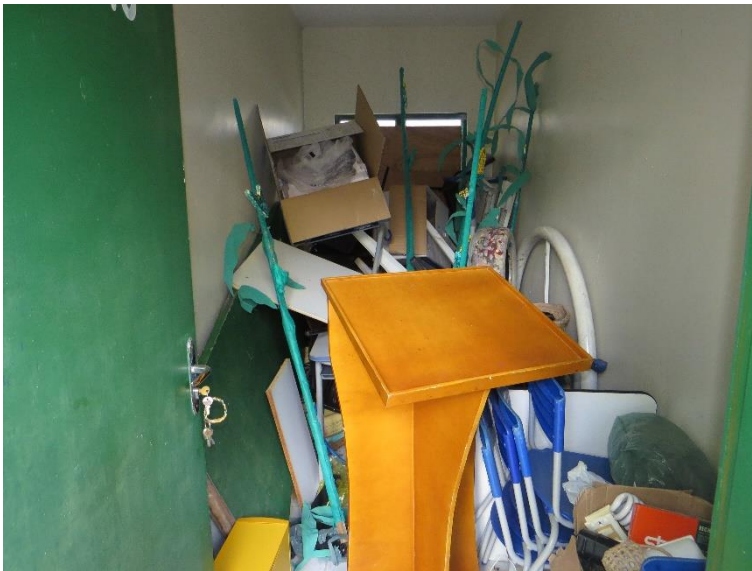
Depósito, com acúmulo de materiais. Apresenta pintura danificada por marcas de uso, sujeidade e infiltrações. As instalações elétricas não possuem aterramento e estão em parte dispostas de forma improvisada. Piso cerâmico, com desgaste a abrasão. Teto em forro de gesso, com sujeidade e infiltrações.

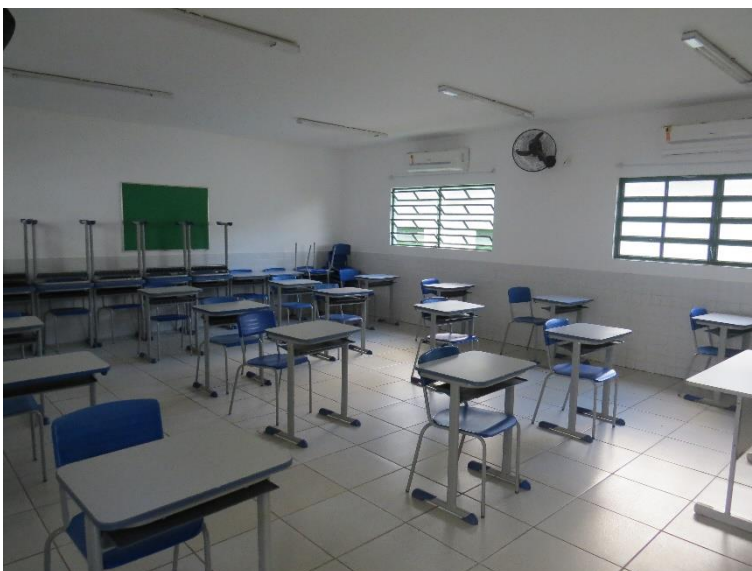
Salas de aula. Apresenta pintura danificada por marcas de uso, infiltração. As paredes possuem revestimento cerâmico. As instalações elétricas não possuem aterramento e estão em parte dispostas de forma improvisada. Piso cerâmico, com desgaste a abrasão. Teto em forro de gesso, com sujeidade.

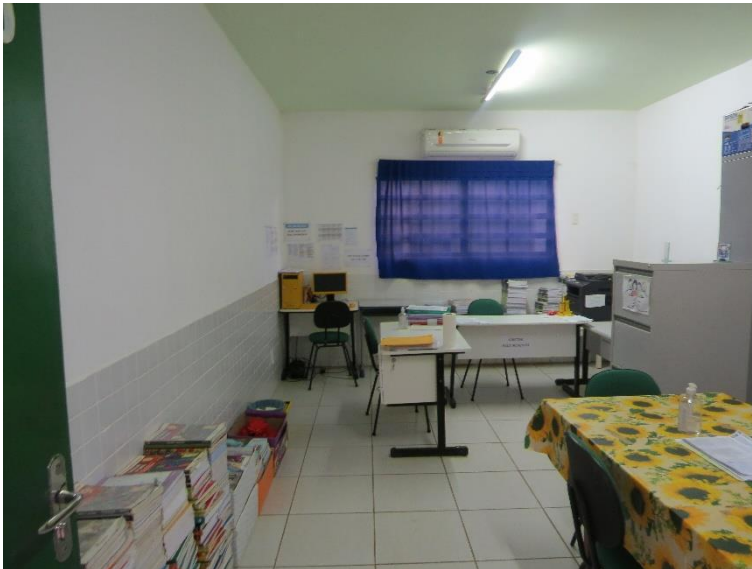
Sala de reunião. Apresenta pintura danificada por marcas de uso e sujeidade. As paredes possuem revestimento cerâmico. As instalações elétricas não possuem aterramento e estão em parte dispostas de forma improvisada. Piso cerâmico, com desgaste a abrasão. Teto em forro de gesso, com sujeidade.

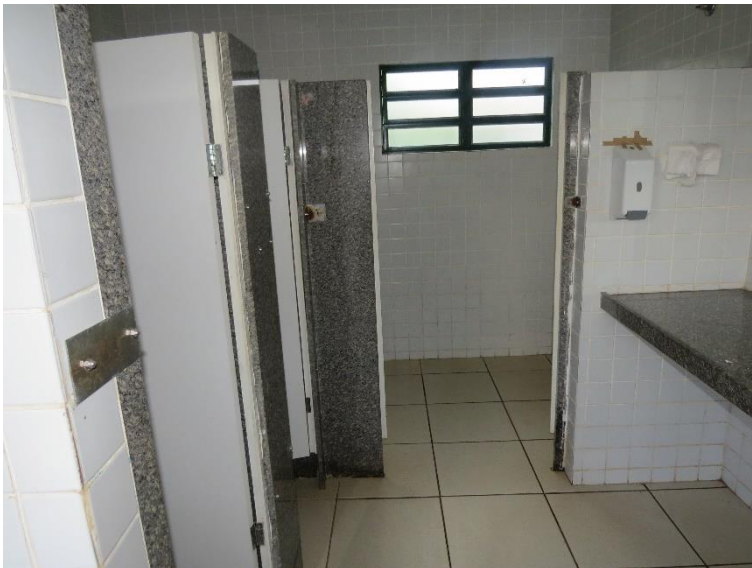
Sanitário feminino. As paredes possuem revestimento cerâmico com marcas de infiltrações. As instalações elétricas não possuem aterramento e estão em parte dispostas de forma improvisada, bem como as instalações hidrossanitárias. Piso cerâmico com desgaste a abrasão e infiltrações. Teto em forro de gesso.

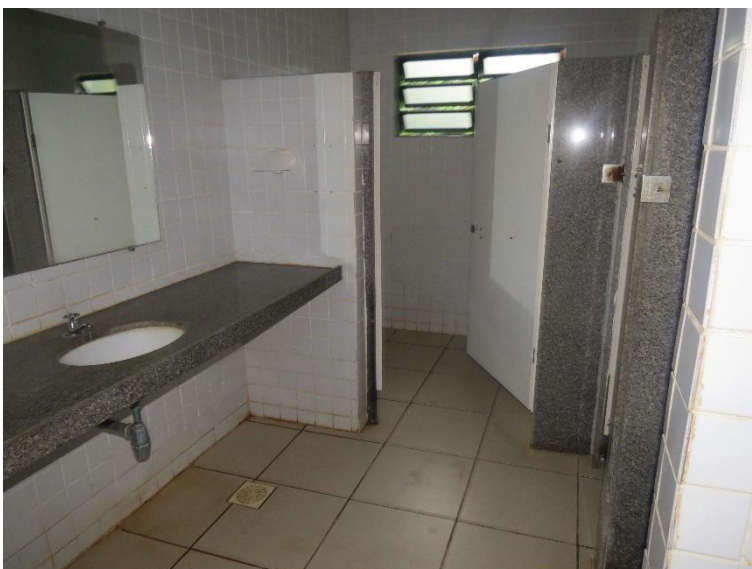
Sanitário masculino. As paredes possuem revestimento cerâmico com marcas de infiltrações. As instalações elétricas não possuem aterramento e estão em parte dispostas de forma improvisada, bem como as instalações hidrossanitárias. Piso cerâmico com desgaste a abrasão e infiltrações. Teto em forro de gesso, com marcas de infiltrações.

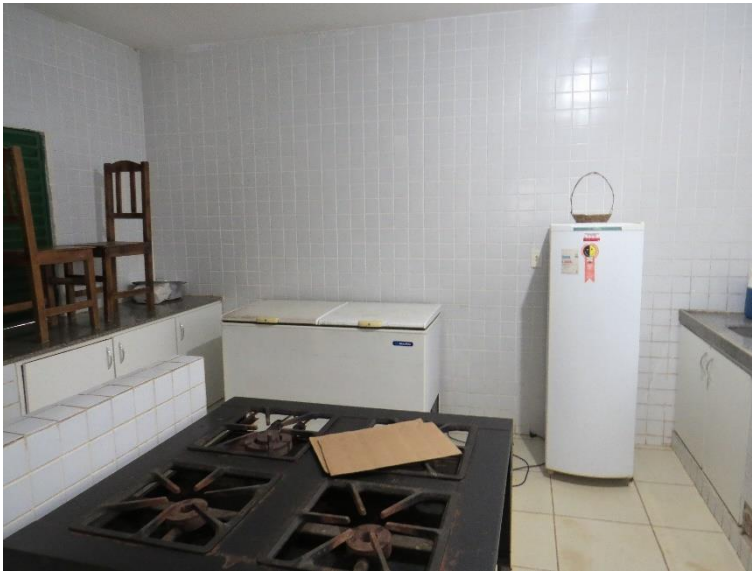
Cozinha. Possui revestimento cerâmico nas paredes, com deslocamento. As instalações elétricas não possuem aterramento e estão em parte dispostas de forma improvisada, bem como as instalações hidrossanitárias. Piso cerâmico com desgaste a abrasão e marcas de infiltrações. Teto em forro de gesso.

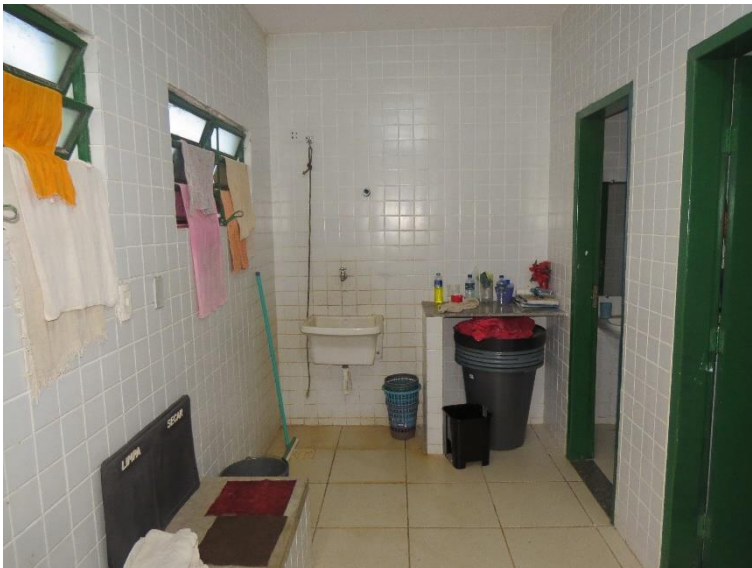
Área de serviço. Possui revestimento cerâmico nas paredes, com deslocamento e marcas de infiltrações. As instalações elétricas não possuem aterramento e estão em parte dispostas de forma improvisada, bem como as instalações hidrossanitárias. Piso cerâmico com desgaste a abrasão e marcas de infiltrações. Teto em forro de gesso.

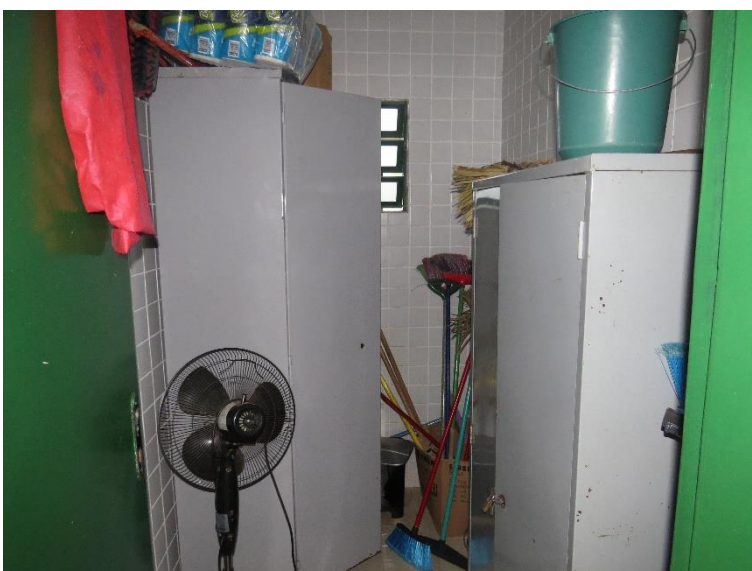
Depósito da cozinha. Possui revestimento cerâmico nas paredes. As instalações elétricas não possuem aterramento e estão em parte dispostas de forma improvisada. Piso cerâmico com desgaste a abrasão. Teto em forro de gesso.

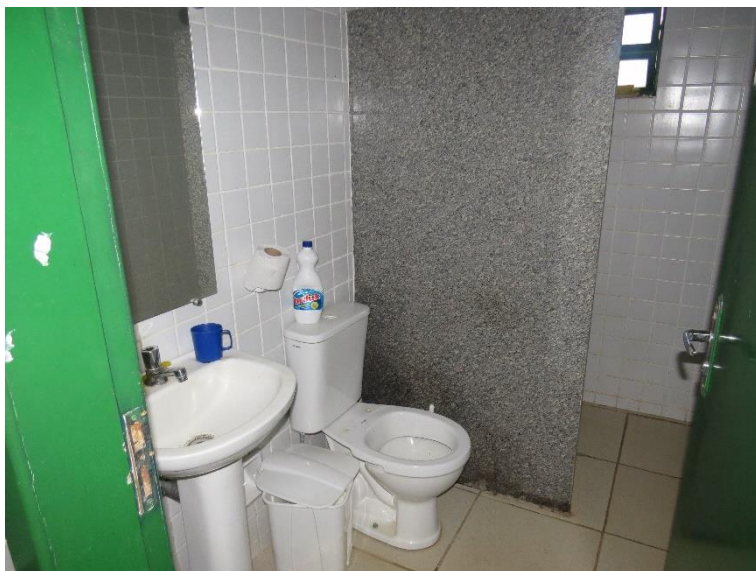
Sanitário masculino. As paredes possuem revestimento cerâmico. As instalações elétricas não possuem aterramento e estão em parte dispostas de forma improvisada, bem como as instalações hidrossanitárias. Piso cerâmico com desgaste a abrasão e infiltrações. Teto em forro de gesso.

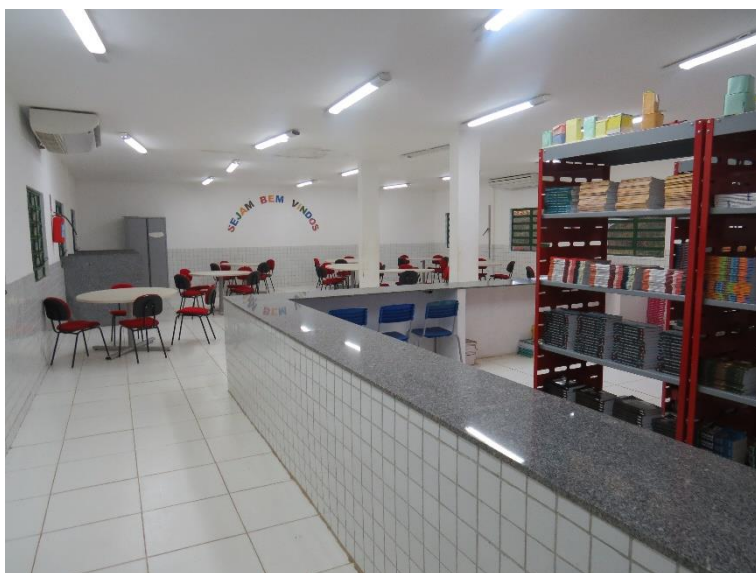
Biblioteca. Apresenta pintura em bom estado de conservação. As paredes possuem revestimento cerâmico. As instalações elétricas não possuem aterramento e estão em parte dispostas de forma improvisada. Piso cerâmico, com desgaste a abrasão. Teto em forro de gesso, com marcas de infiltrações.

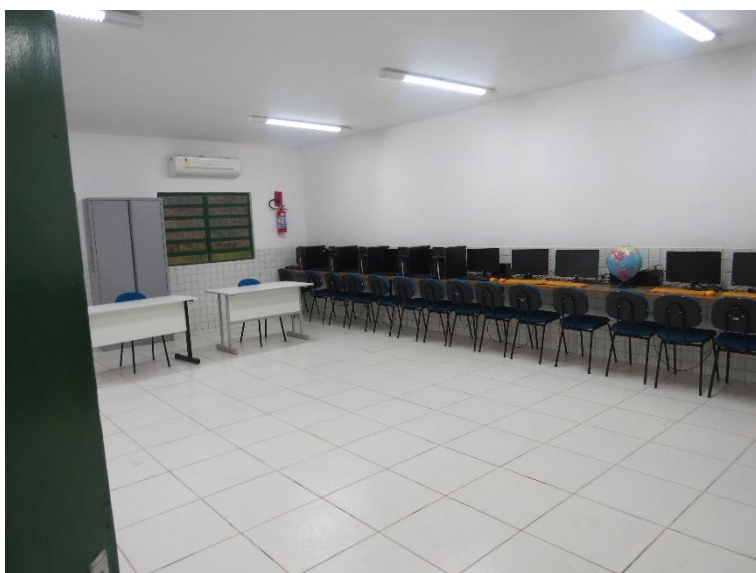
Sala de informática. Apresenta pintura em bom estado de conservação. As paredes possuem revestimento cerâmico. As instalações elétricas não possuem aterramento e estão em parte dispostas de forma improvisada. Piso cerâmico, com desgaste a abrasão. Teto em forro de gesso, com marcas de infiltrações.

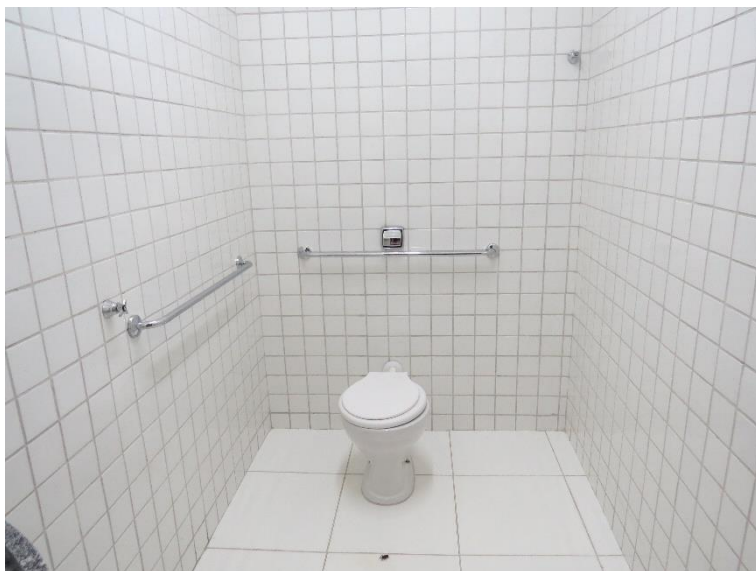
WC PNE masculino. As paredes possuem revestimento cerâmico. As instalações elétricas não possuem aterramento e estão em parte dispostas de forma improvisada, bem como as instalações hidrossanitárias. Piso cerâmico com desgaste a abrasão. Teto em forro de gesso.

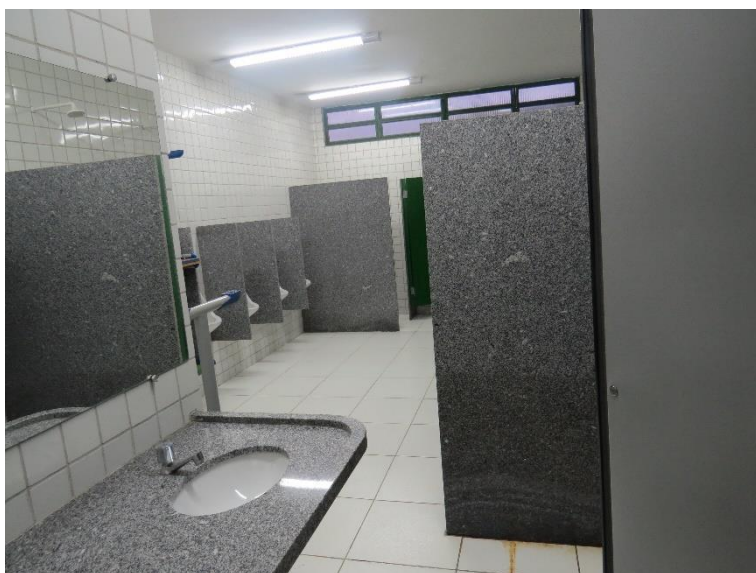
Vestiário masculino. As paredes possuem revestimento cerâmico com marcas de infiltrações. As instalações elétricas não possuem aterramento e estão em parte dispostas de forma improvisada, bem como as instalações hidrossanitárias. Piso cerâmico com desgaste a abrasão e infiltrações. Teto em forro de gesso.

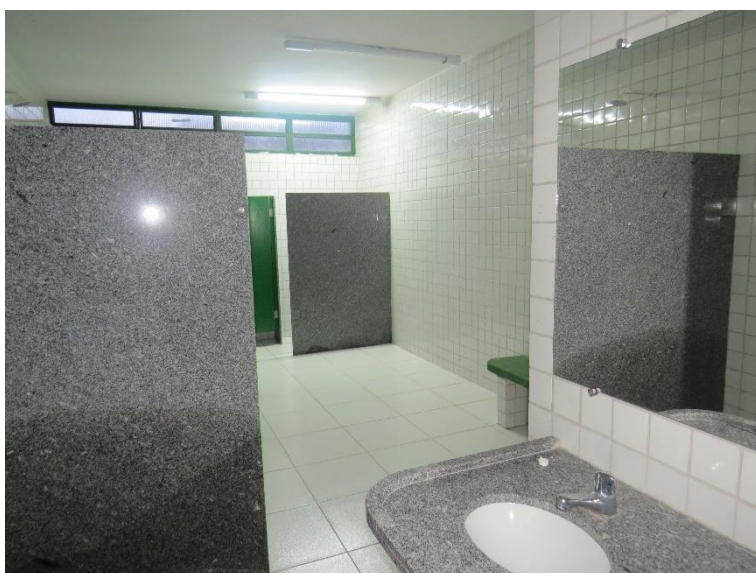
Vestiário feminino. As paredes possuem revestimento cerâmico com marcas de infiltrações. As instalações elétricas não possuem aterramento e estão em parte dispostas de forma improvisada, bem como as instalações hidrossanitárias. Piso cerâmico com desgaste a abrasão e infiltrações. Teto em forro de gesso.

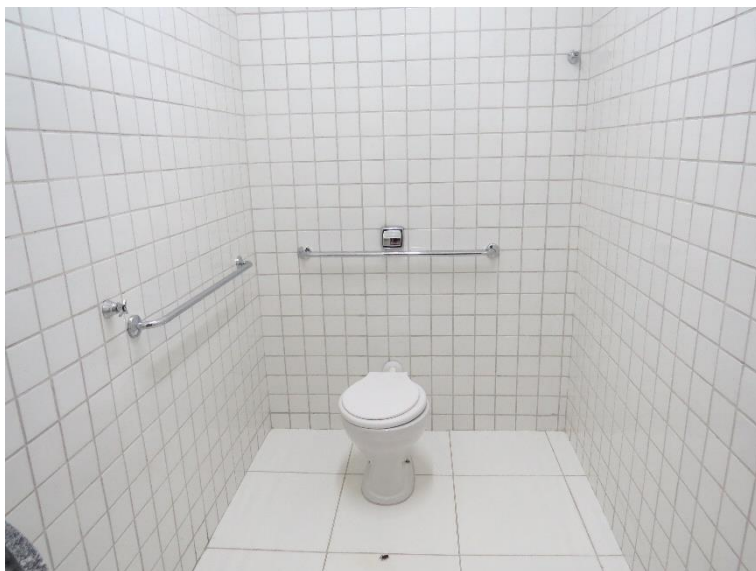
WC PNE feminino. As paredes possuem revestimento cerâmico. As instalações elétricas não possuem aterramento e estão em parte dispostas de forma improvisada, bem como as instalações hidrossanitárias. Piso cerâmico com desgaste a abrasão. Teto em forro de gesso.

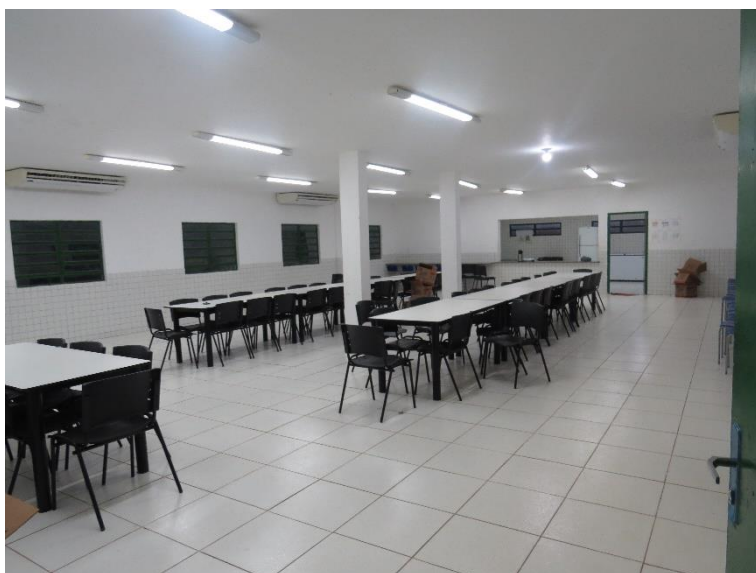
Refeitório. Apresenta pintura em bom estado de conservação. As paredes possuem revestimento cerâmico. As instalações elétricas não possuem aterramento e estão em parte dispostas de forma improvisada, bem como as hidrossanitárias. Piso cerâmico, com desgaste a abrasão. Teto em forro de gesso.

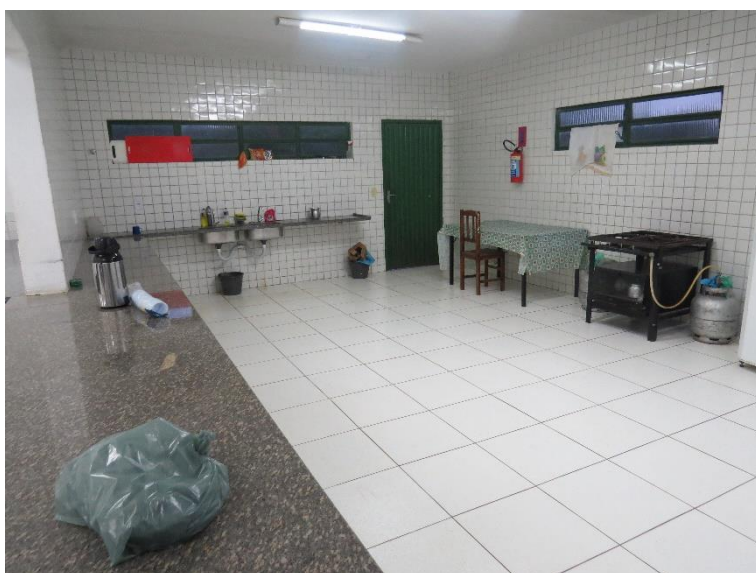
Cozinha 02. As paredes possuem revestimento cerâmico, com marcas de infiltrações. As instalações elétricas não possuem aterramento e estão em parte dispostas de forma improvisada, bem como as hidrossanitárias. Piso cerâmico, com desgaste a abrasão. Teto em forro de gesso.

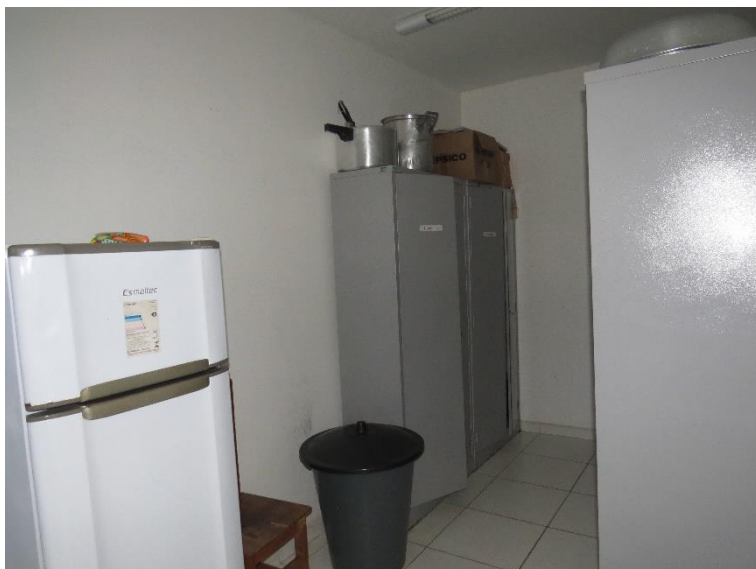
Despensa da cozinha 02. Apresenta pintura danificada por marcas de uso e sujidades. As instalações elétricas não possuem aterramento e estão em parte dispostas de forma improvisada. Piso cerâmico, com desgaste a abrasão. Teto em forro de gesso, com sujidade.

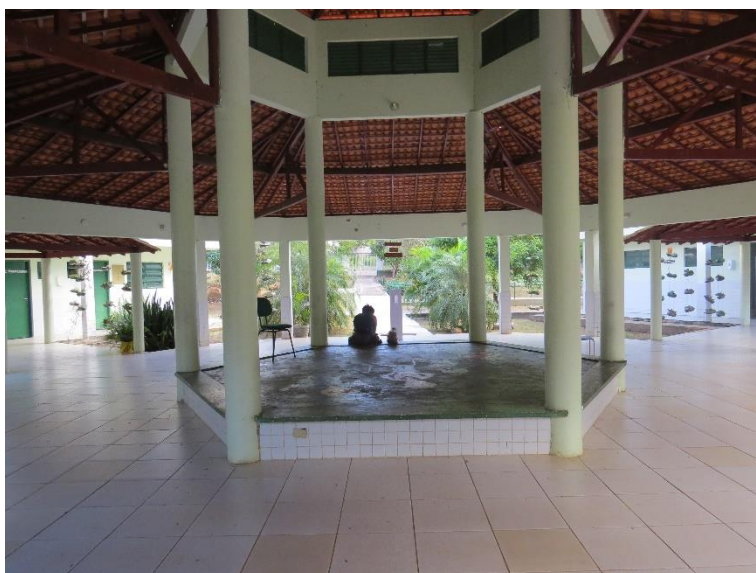
Pátio coberto. Apresenta pintura danificada por marcas de uso, infiltrações e sujeira. As instalações elétricas não possuem aterramento e estão em parte dispostas de forma improvisada. Piso cerâmico com desgaste a abrasão. Teto sem forro, com estrutura treliçada de madeira.

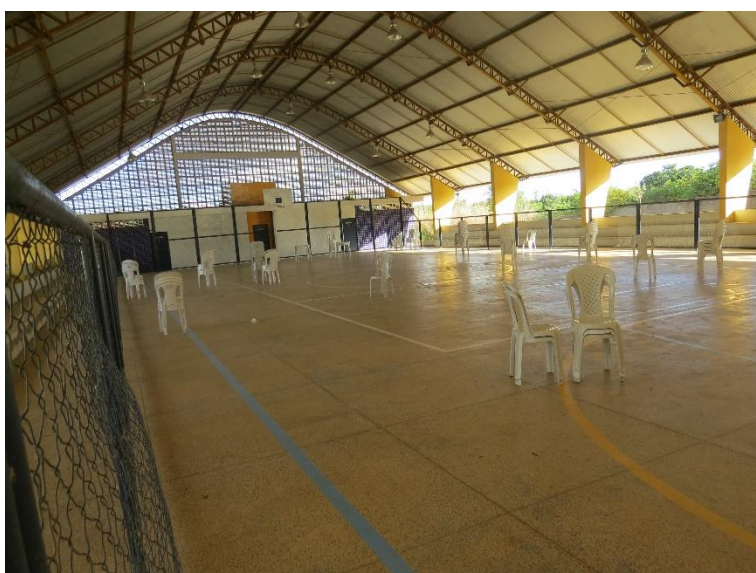
Quadra poliesportiva. As demarcações da quadra estão desgastadas. A pintura está danificada por marcas de infiltrações, uso e devido ao intemperismo. Piso granilítico com desgaste a abrasão. Teto em estrutura metálica.

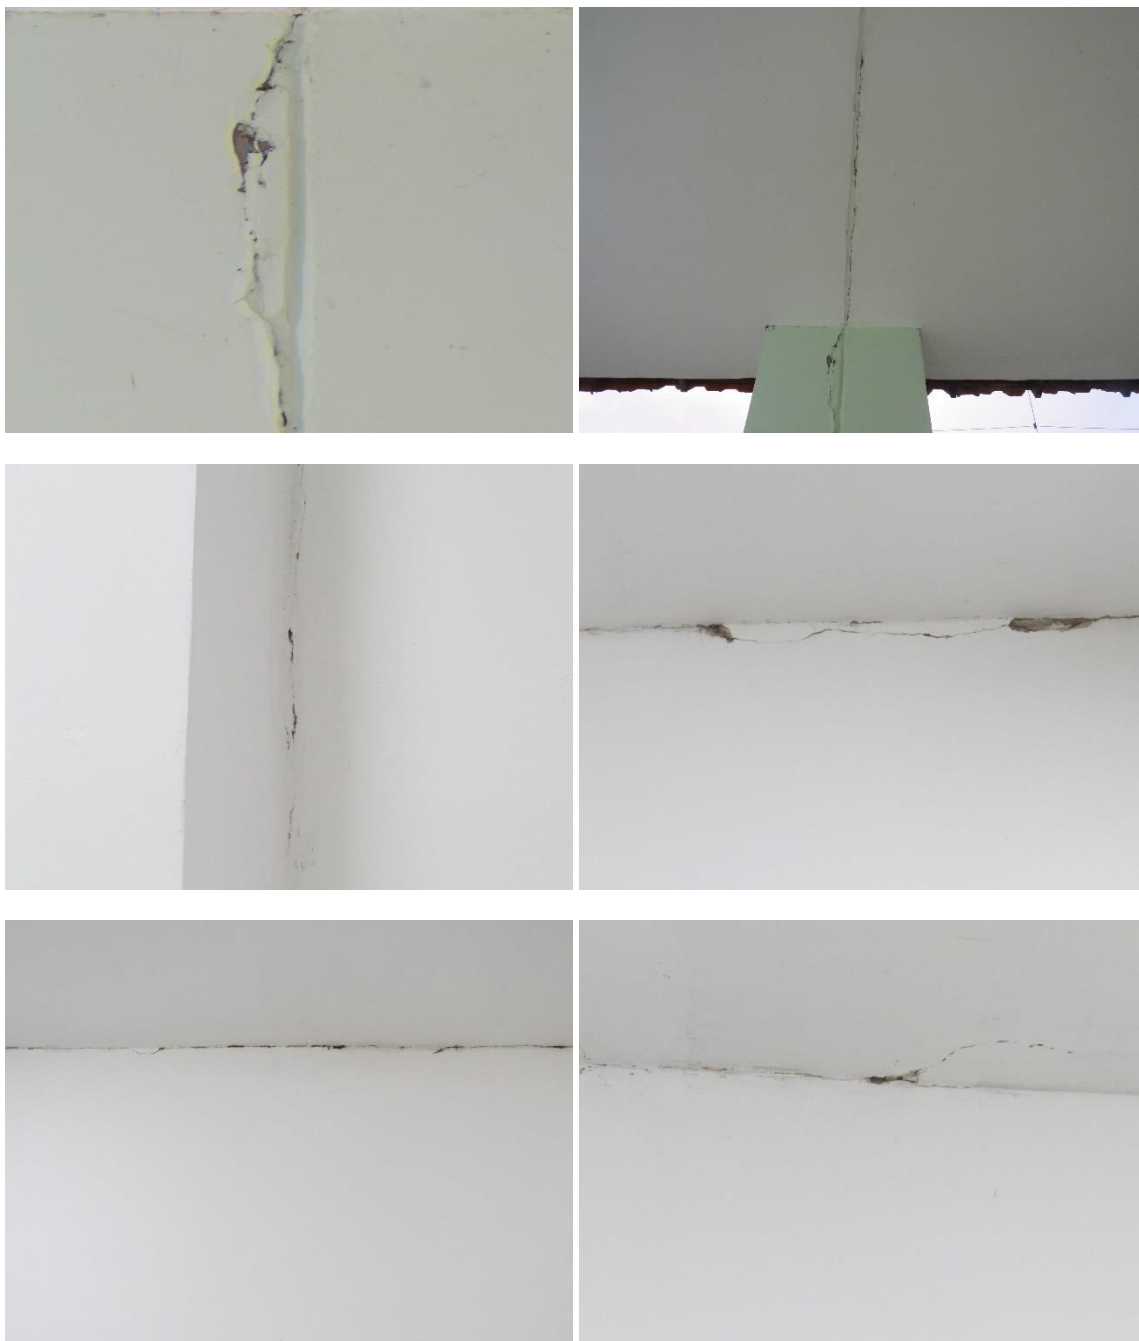
- nichos de segregação da estrutura, podendo causar corrosão da ferragem da edificação;
- evidências de infiltração de água e bolor;

É classificado, **quanto ao patamar de urgência, Prioridade 1**, considerando a disseminação de anomalias e a inexistência de qualquer programa de manutenção, o que compromete a vida útil da estrutura. É necessária recuperação imediata da estrutura de concreto, tendo em vista o agravamento do potencial de risco aos usuários, sendo constatada uma perda acentuada do desempenho do sistema.

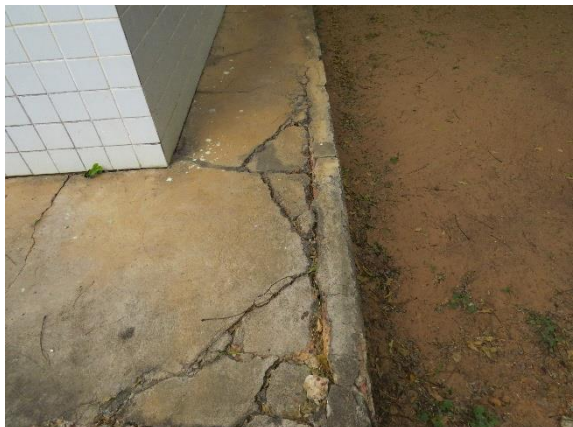
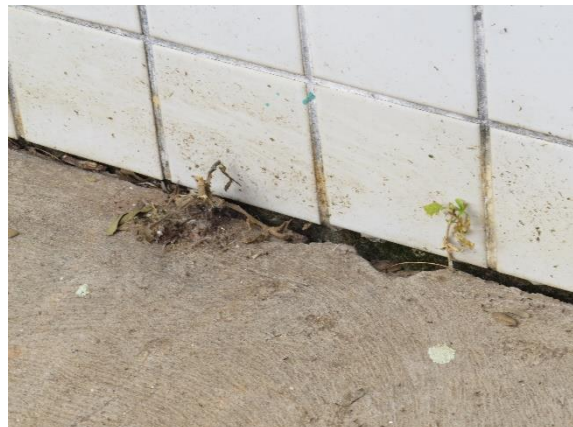
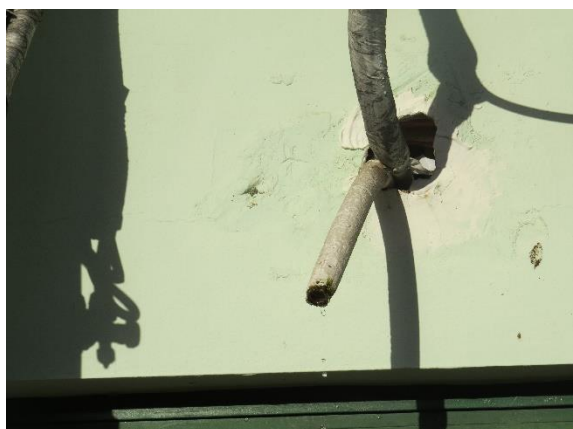
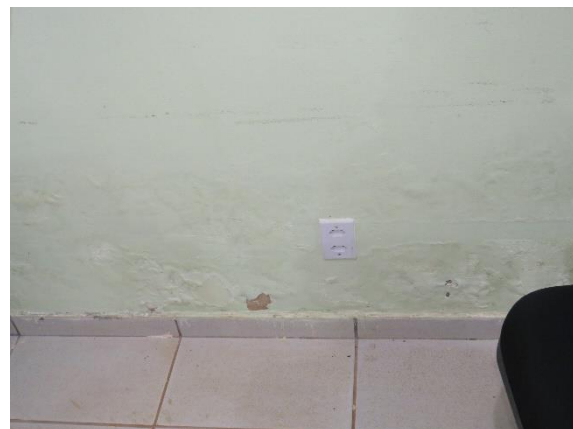
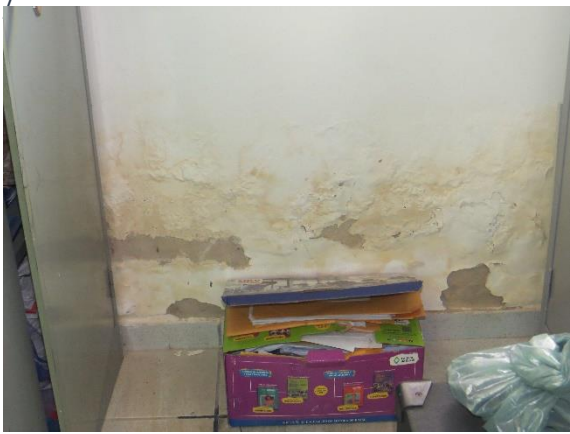
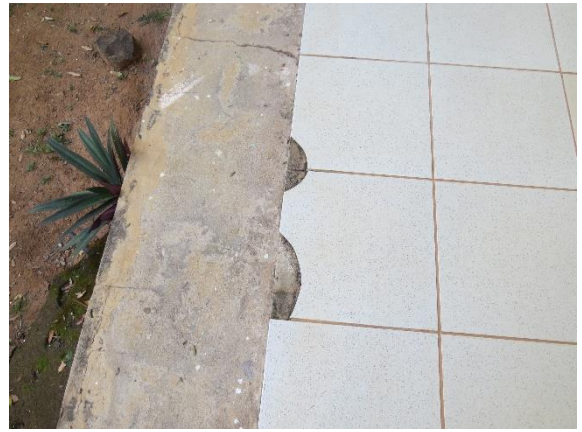
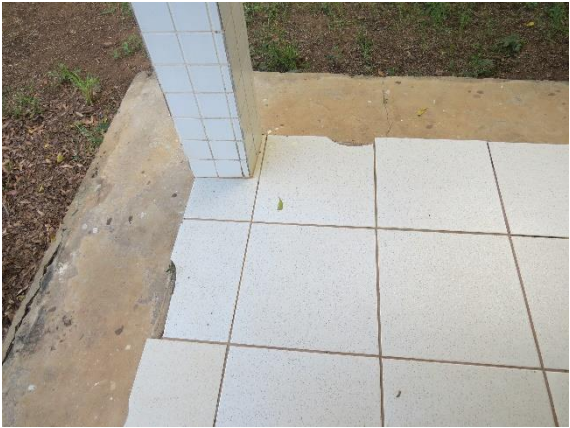
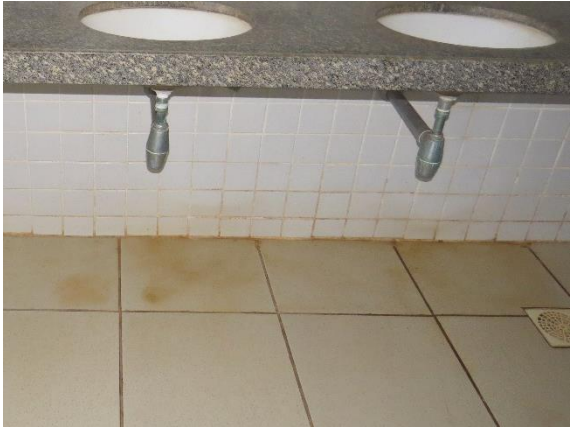
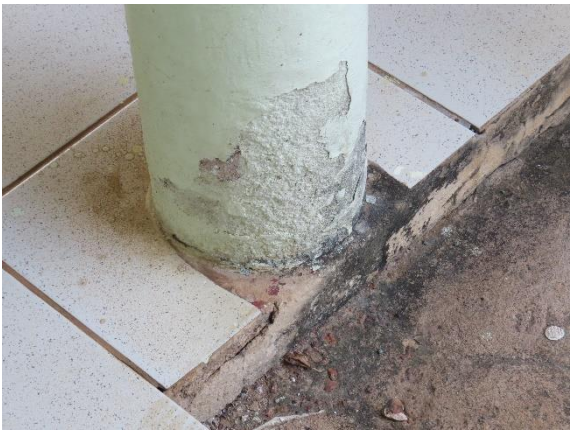
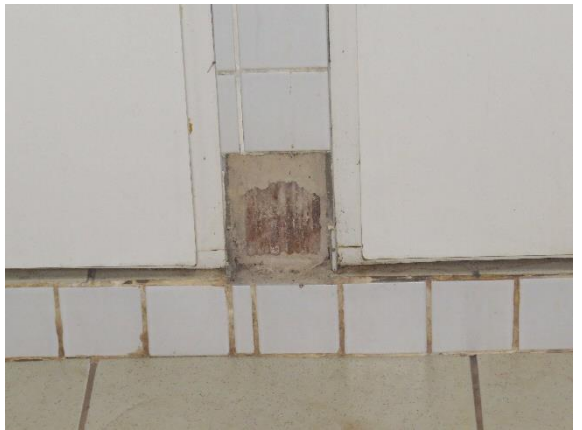
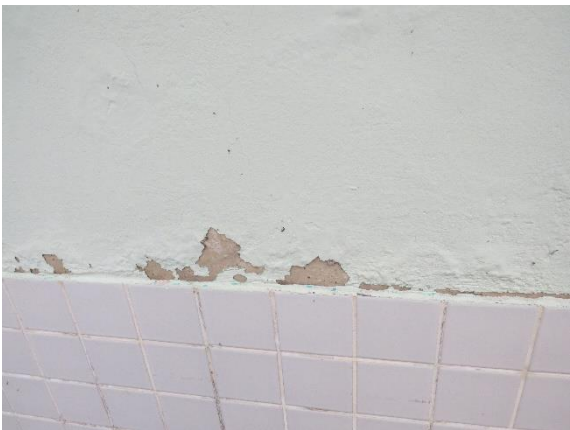
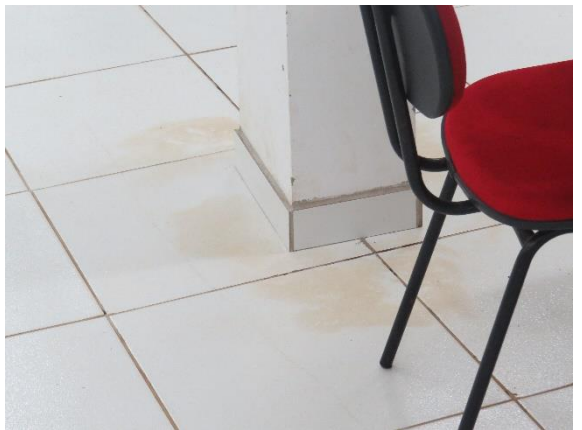
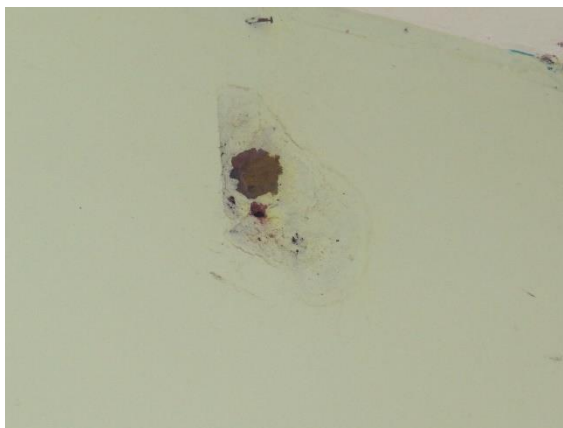
- evidências de infiltração de água, eflorescências, manchas de umidade, fungos e bolor, com degradação generalizada dos revestimentos de reboco e falta de elementos arquitetônicos para o direcionamento de águas pluviais;
- desagregação dos revestimentos de pisos e paredes.
- fissura em abertura na alvenaria devido à deformação estrutural;
- deterioração da alvenaria para a instalação de equipamentos sem recomposição.

Classificado quanto ao **patamar de urgência, Prioridade 1**, considerando o alto risco oferecido aos usuários, com perda de desempenho e funcionalidade do sistema.

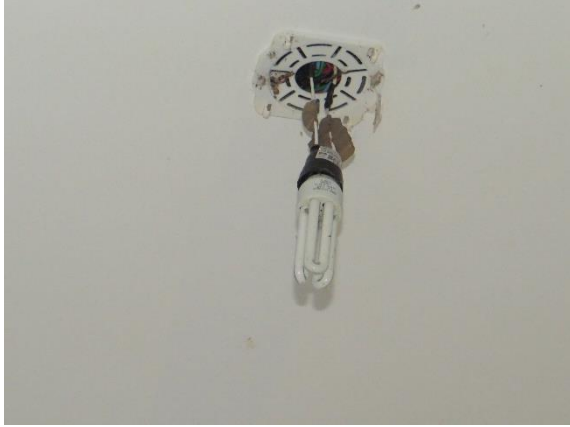
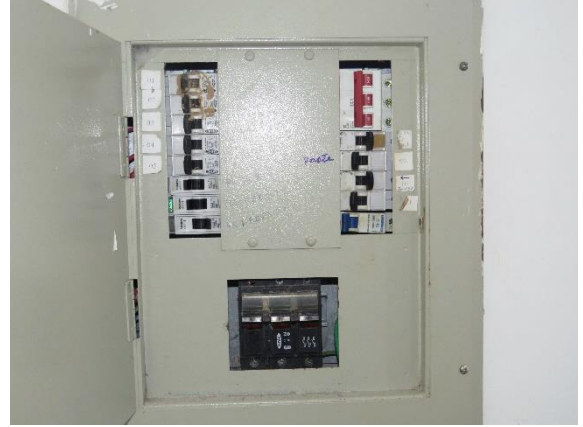
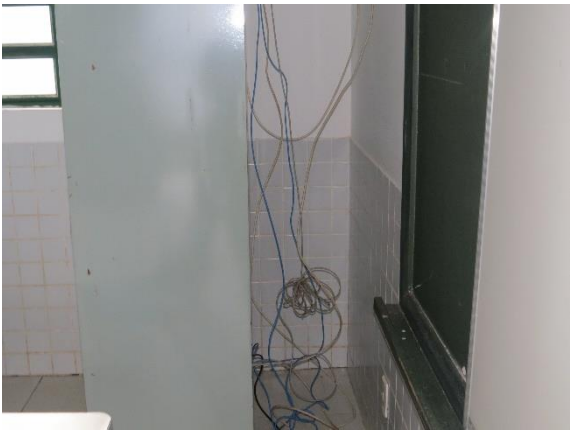
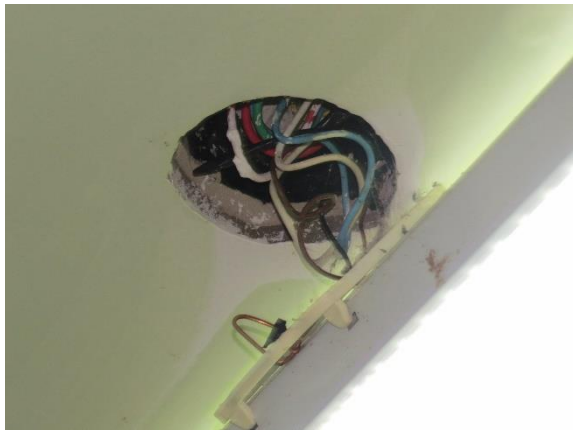
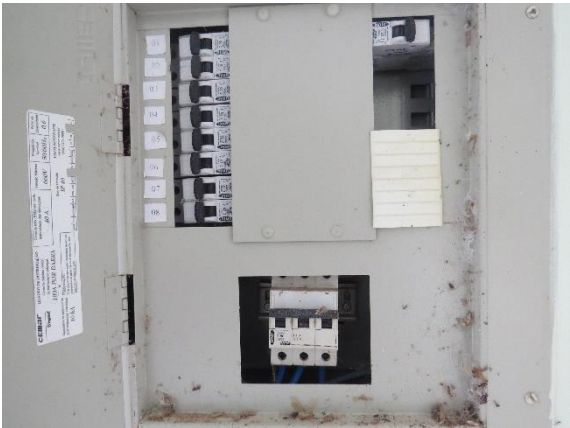
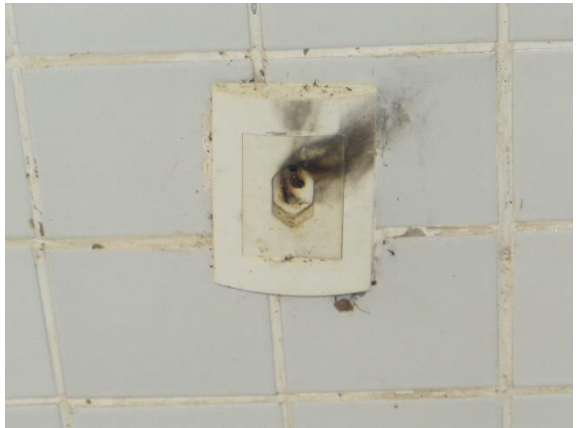
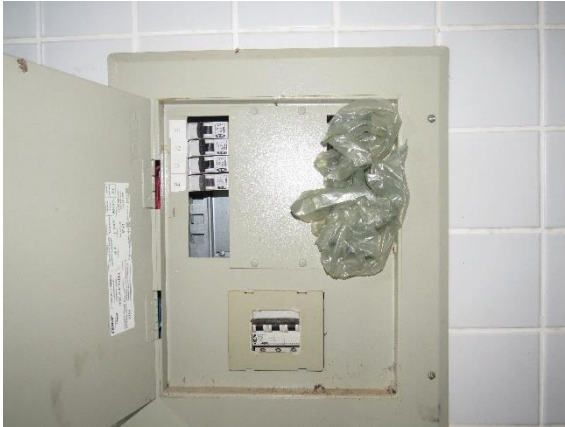
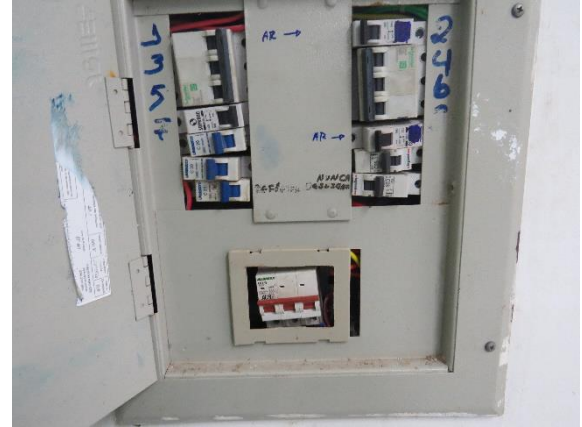
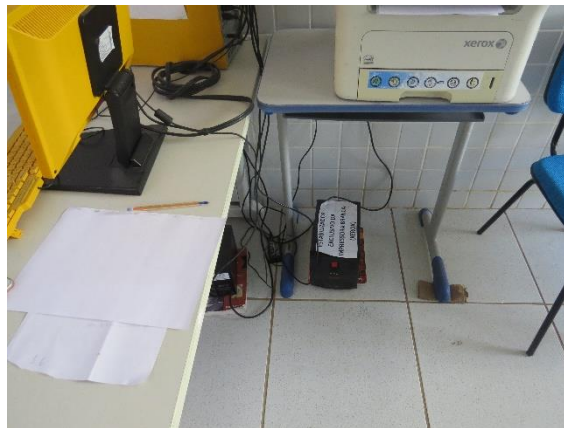
- redes elétricas aparentes, com emendas sem isolamento e extensões precárias; total desatenção às normas técnicas quanto aos aspectos de dimensionamento e segurança das instalações ao choque e ao curto-circuito elétrico;
- Sistema elétrico com quadro de distribuição fora do padrão estabelecido por norma, ausência de aterramento na mesma;
- Sem uniformização dos tipo de tomadas e interruptores utilizados.
- Não há distribuição e organização adequada dos pontos de lógica.
- presença de lâmpadas queimadas em alguns cômodos.

Classificado **quanto ao patamar de urgência, Prioridade 1**, com impacto irrecuperável e com o comprometimento do desempenho e funcionalidade do sistema elétrico em geral, necessitando de intervenção imediata, e interdição, para sanar as irregularidades verificadas, levando-se em consideração o risco à segurança do usuário e ao patrimônio.
