# LAUDO TÉCNICO DE INSPEÇÃO PREDIAL — EXPEDITO

*Unidade Escolar Artur Gonçalves de Sousa.*

Laudo Técnico de Inspeção Predial para a caracterização do estado físico da sede da Unidade Escolar Artur Gonçalves de Sousa, nos aspectos de segurança e salubridade.

16/07/2021

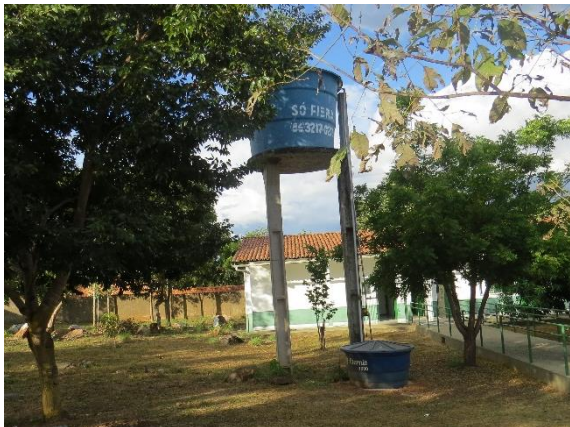
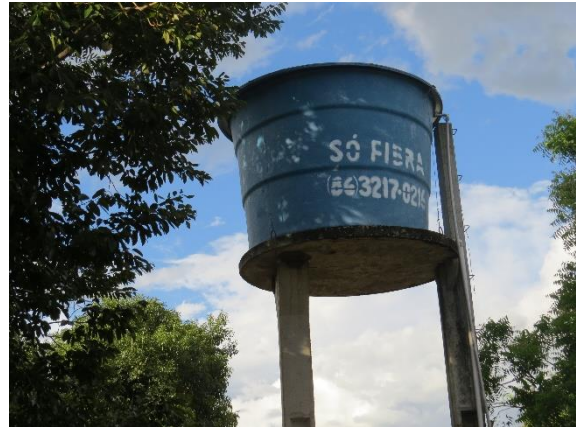
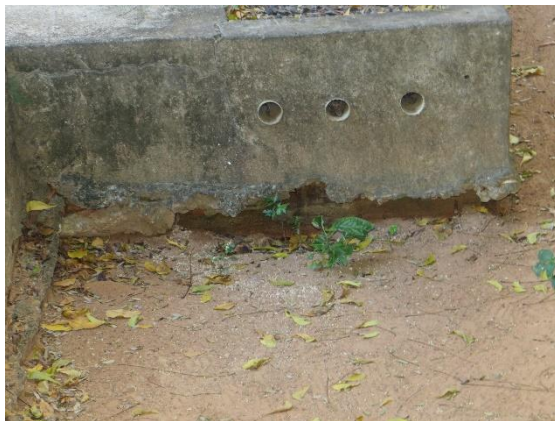
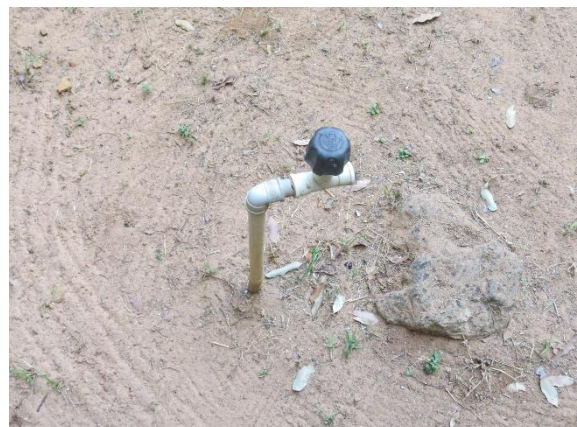
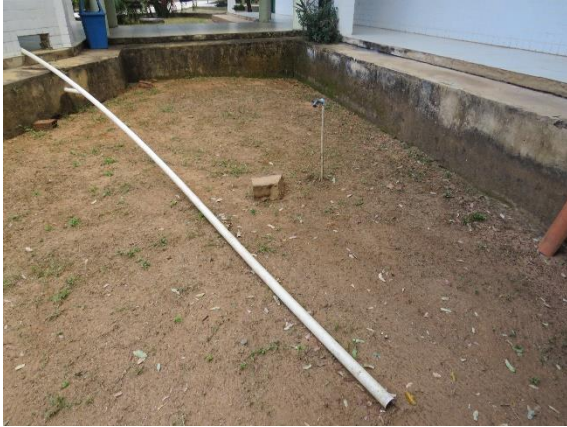
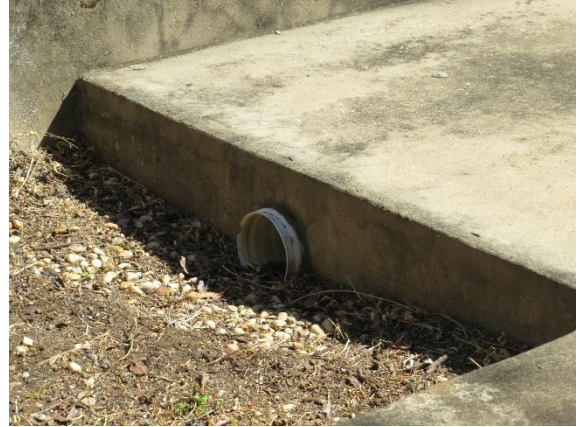
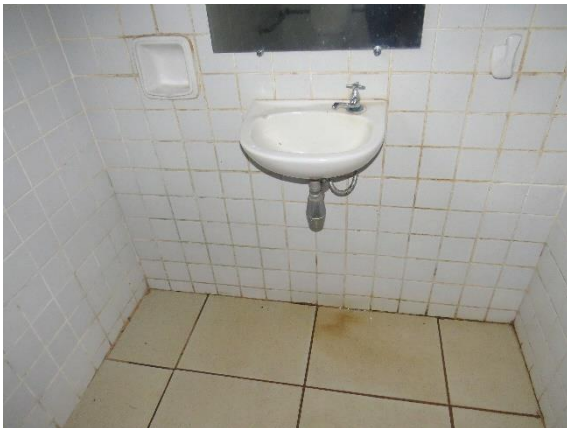
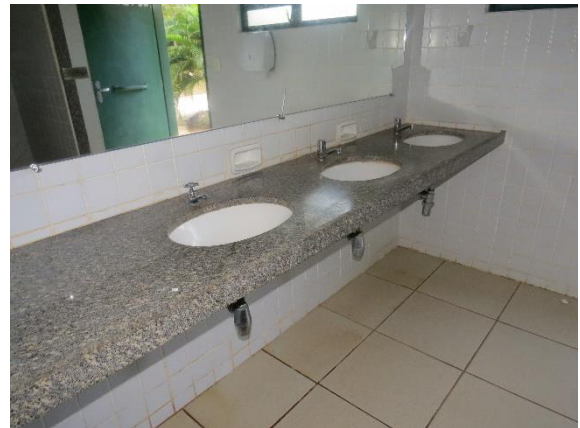
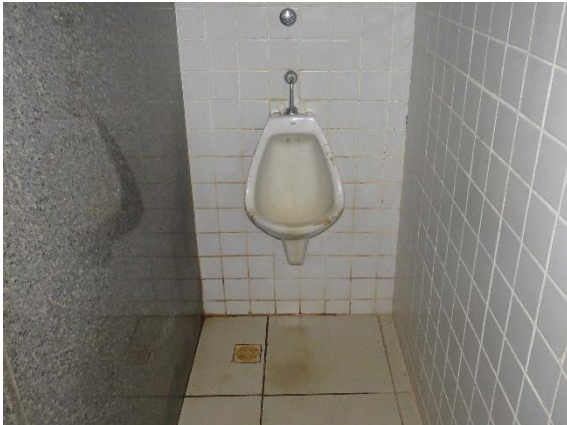
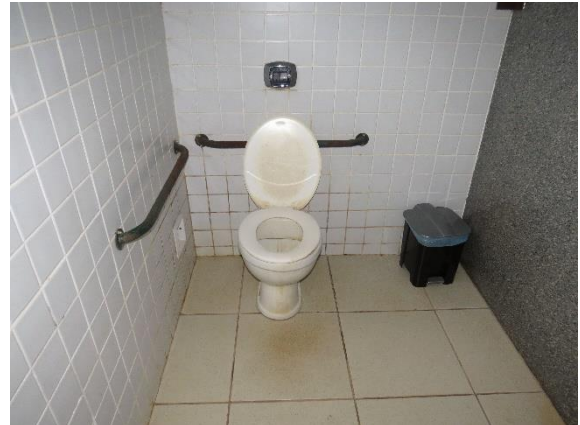
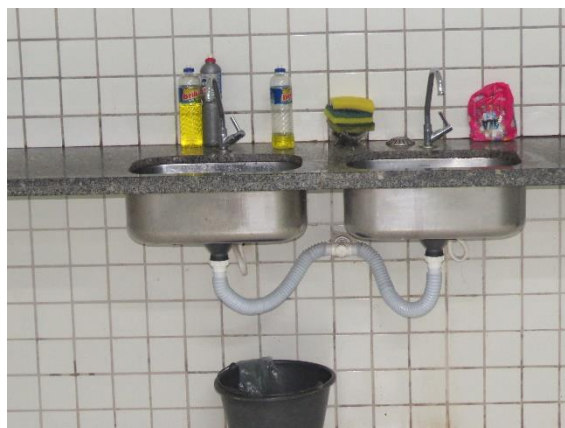
- redes hidráulicas esclerosadas, com fluxo parcial de abastecimento de água;
- inexistência de rede de coleta e direcionamento das águas pluviais e dos drenos de condensadoras de ar;
- evidências de reparos precários em tubulação de PVC nos ramais hidráulicos dos banheiros e da cantina;
- redes hidráulicas feitas de forma improvisada; total desatenção às normas técnicas quanto aos aspectos de dimensionamento.

Classificado **quanto ao patamar de urgência, Prioridade 1**, com impacto irreversível e com o comprometimento do desempenho e funcionalidade do sistema hidrossanitário em geral, necessitando de intervenção imediata para sanar as irregularidades verificadas, levando-se em consideração o risco à segurança e saúde do usuário.
