JUSTIFICATIVA TÉCNICA		Secretaria de Estado da Educação / SEDUC	GOVERNO DO ESTADO DO PIAUÍ
		GOVERNO DO ESTADO DO PIAUÍ			
		SECRETARIA DE ESTADO DA EDUCAÇÃO - SEDUC			
		UNIDADE DE GESTÃO DA REDE FÍSICA - UGERF			
OBRA:	REFORMA DO CETI JOSÉ ALVES BEZERRA				
DATA:	NOVEMBRO DE 2022				
LOCAL:	MONSENHOR HIPÓLITO-PI

## JUSTIFICATIVA TÉCNICA ACERCA DA NECESSIDADE DE REALIZAÇÃO DE OBRA E/OU SERVIÇO DE ENGENHARIA

**OBJETO:** REFORMA DO CETI JOSÉ ALVES BEZERRA , NO MUNICÍPIO DE MONSENHOR HIPÓLITO-PI

RELATÓRIO FOTOGRÁFICO - SITUAÇÃO ANTERIOR		<div>Secretaria de Estado da Educação / SEDUC</div> <div>GOVERNO DO ESTADO DO PIAUÍ</div>

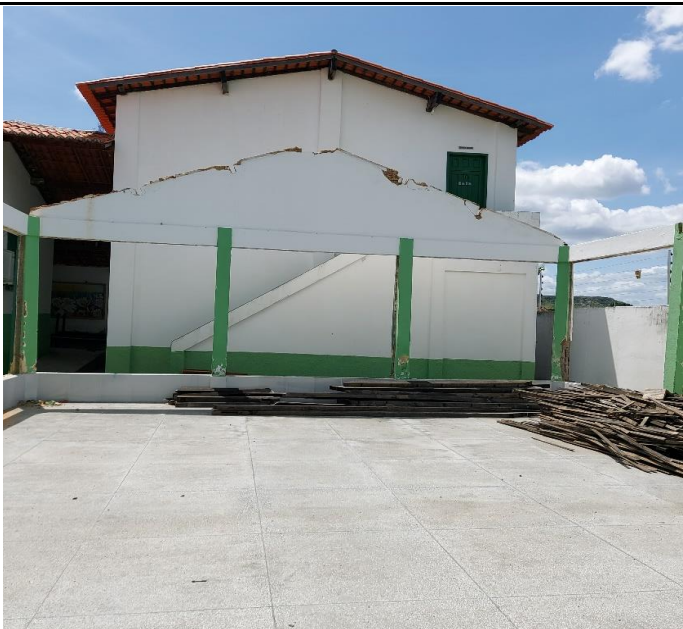
FOTO 06: ESTRUTURA DO REFEITÓRIO PARCIALMENTE DEMOLIDO		DESCRIÇÃO

Vista de parte da estrutura do refeitório demolida e do bloco de piso superior (biblioteca e sala de aula), com escada externa.

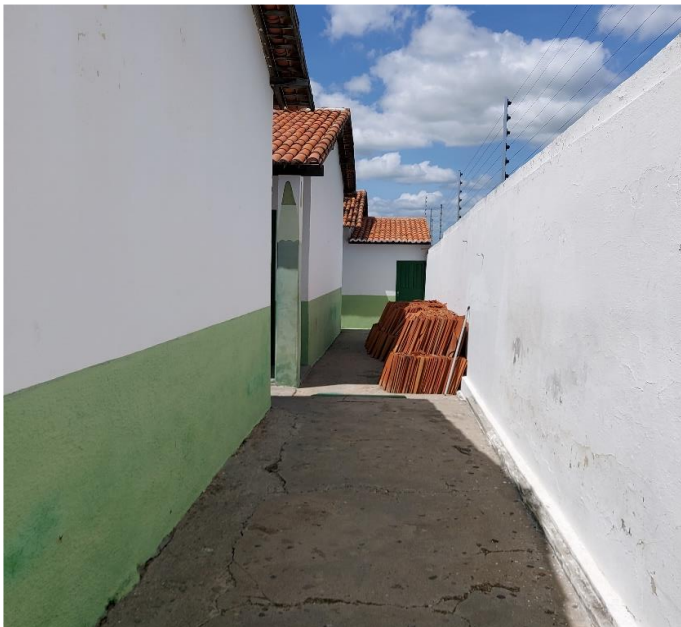
FOTO 02: CIRCULAÇÃO LATERAL DIREITA		DESCRIÇÃO

Vista da circulação lateral do lado direito, fundo dos blocos das salas de aula, e vista frontal de um depósito.

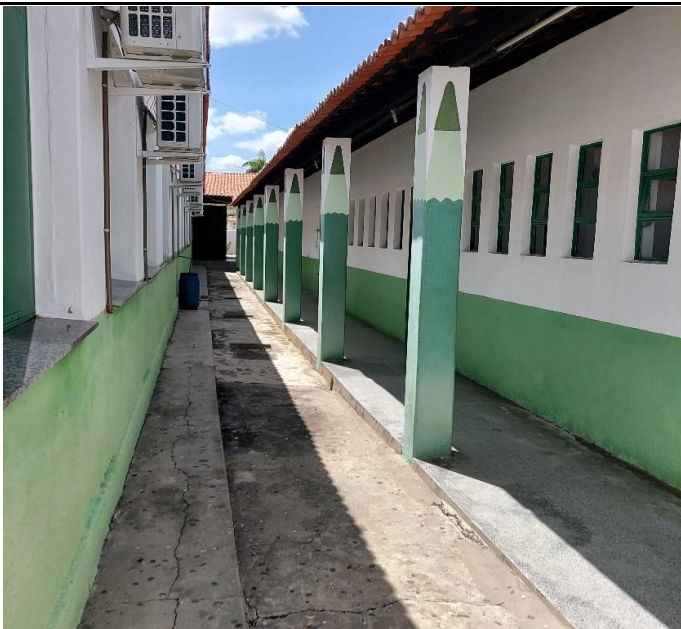
FOTO 04: CIRCULAÇÃO DE ACESSO ÀS SALAS		DESCRIÇÃO

Vista da circulação de acesso às salas de aula e fundo do outro bloco de salas de aula, onde ficam os consensadores do splits.

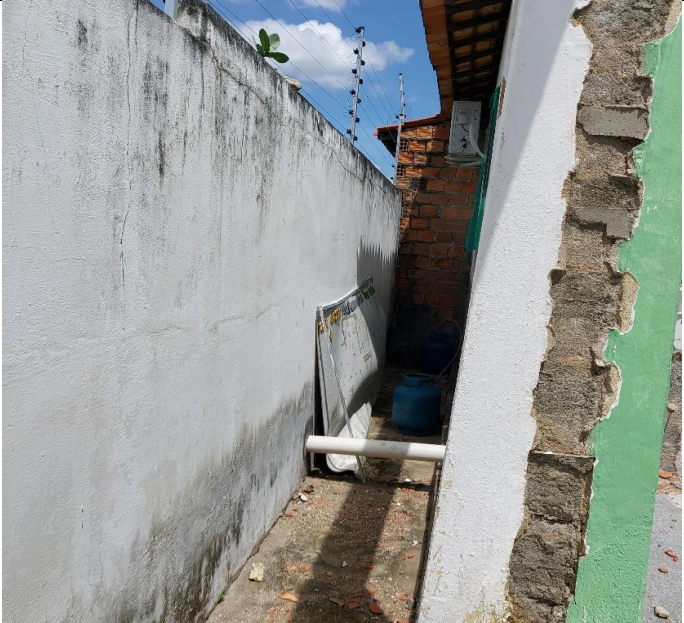
FOTO 07: CIRCULAÇÃO DOS FUNDOS	DESCRIÇÃO

Vista da circulação do fundo da cozinha, onde será construído o abrigo de gás.
