RELATÓRIO FOTOGRÁFICO - SITUAÇÃO ANTERIOR		<div>Secretaria de Estado da Educação / SEDUC</div> <div>GOVERNO DO ESTADO DO PIAUÍ</div>
	GOVERNO DO ESTADO DO PIAUÍ		
	SECRETARIA DE ESTADO DA EDUCAÇÃO - SEDUC		
	UNIDADE DE GESTÃO DA REDE FÍSICA - UGERF		
OBRA:	REFORMA E AMPLIAÇÃO DA U.E FRUTUOSO SILVA		
DATA:	MARÇO DE 2023		
LOCAL:	ANTÔNIO ALMEIDA-PI

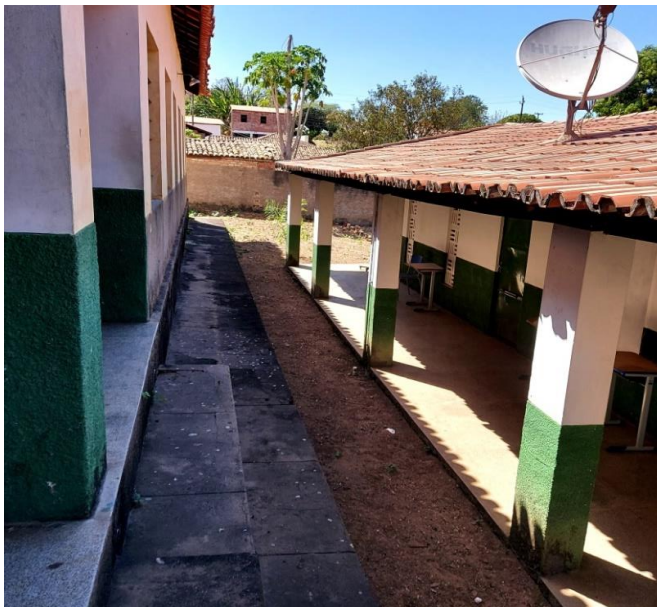
FOTO 04: PÁTIO ENTRE OS BLOCOS 2 E 3	DESCRIÇÃO

<p>Vista da passagem do bloco 2 para o bloco 3. Nota-se o desnível de um bloco para o outro, neste local será implantada uma escada e uma rampa acessível, para viabilizar o acesso de um bloco ao outro.</p>

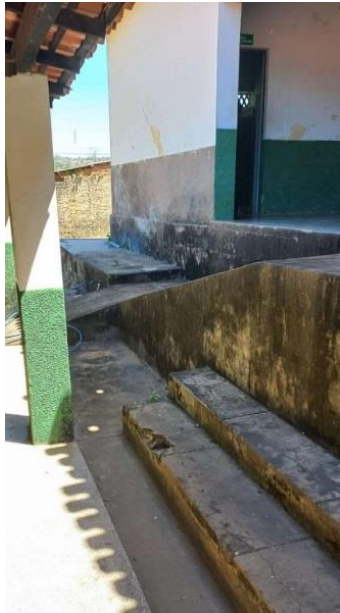
FOTO 05: ACESSO AO BLOCO 3 EXISTENTE	DESCRIÇÃO

<p>O acesso existente do blobo 2 ao bloco 3 é através desses degrais e rampas que não estão conforme norma de acessibilidade, portanto, eles serão demolidos para a construção de uma escada e uma rampa acessível com sinalização e corrimão.</p>

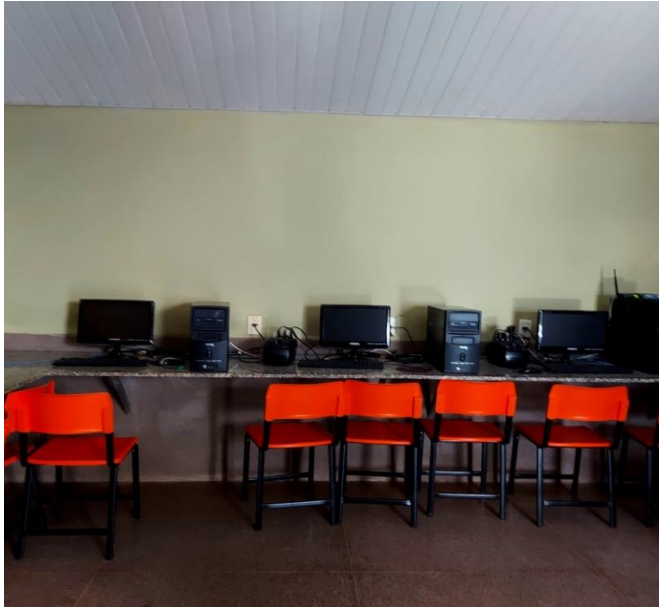
FOTO 07: LABORATÓRIO DE INFORMÁTICA - BLOCO 3	DESCRIÇÃO

<p>O Laboratório de informática existente será reformado e o seu novo layout, foi projetado para a melhor disposição das máquinas e dos usuários.</p>

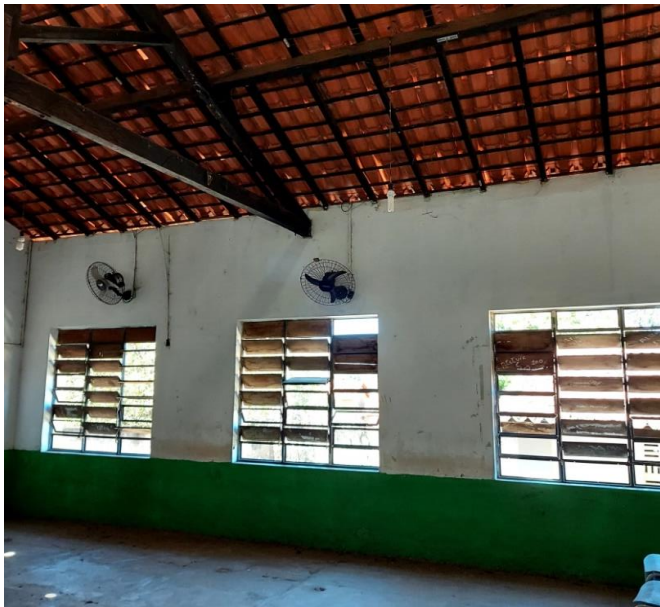
FOTO 08: SALA DE AULA - BLOCO 2	DESCRIÇÃO

<p>Vista da sala de aula existente, que será reformada, com a troca das esquadrias, colocação de forro para climatização, novo piso, novos revestimentos da parede, readequação geral conforme padrão SEDUC..</p>
