LAUDO TÉCNICO DE INSPEÇÃO

UNIDADE ESCOLAR BARÃO DE GURGUEIA
Rua Deoclécio Rêgo, S/N Bairro: Beira Rio
União-Pi

maio/2021

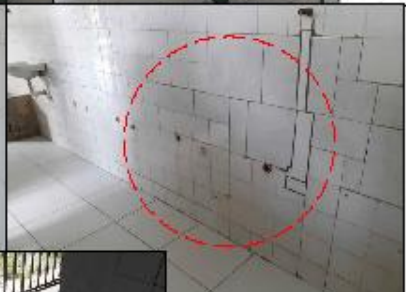
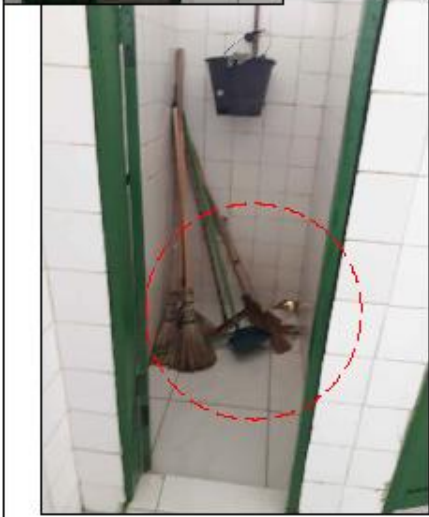
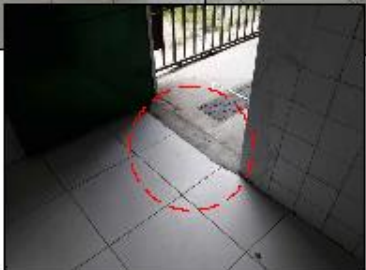
WC FEMININO-ALUNOS - BLOCO PRINCIPAL

ESPECIFICAÇÕES DE MATERIAIS
PISO CERÂMICO ESMAIADO 40cm x 40cm BRANCO C/ ARE. DE REAJUNTAMENTO REVESTIMENTO CERÂMICO 15 x 15cm BRANCO ATÉ ALTURA 1.90m + TINTA ACRÍLICA FORRO: LAJE DE CONCRETO PINTURA DE BRANCO PORTA: METÁLICA / IMPERMEÁVEL PINTURA DE VERDE JANELAS/ENCALHANTES: MADEIRA C/ VENEZIANA HORIZONTAL ILUMINAÇÃO: DE SOBREPOR
ANOMALIAS CONSTATADAS
<ul style="list-style-type: none"> - PISO CERÂMICO MANCHADO E SEM PROFUNDIZAÇÃO; JANELAS DE MADEIRA DANIFICADAS. - BODÔ SEM PORTA DE ACESSO E VASO SANITÁRIO. - PISO COM FALHAS DANIFICADAS E COM FURROS PARA IMPEDIR A LIMPESA. - REVESTIMENTO CERÂMICO SEM PROFUNDIZAÇÃO E MANCHADO. USO DE BODÔ COMO COLA. - BODÔ DE BRANCO QUEBRADO; PONTOS HIGIENIZADOS SEM LIMPEDURA; FALTA DE SOLERA. - BODÔ ACERVELADO EXISTENTE SEM CONFORMIDADE COM A NORMA ABNT.
SOLUÇÕES

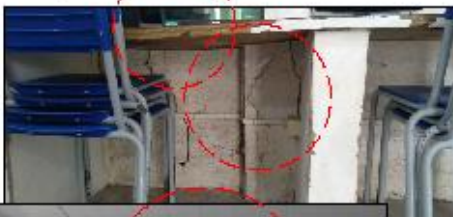
Figura 31: método do cubo

ESPECIFICAÇÕES DE MATERIAIS PISO EM GRANULITE C/ JUNTAS DE DILATAÇÃO 1,00 x 1,00m REVESTIMENTO DE CHAPISCO NA COR BRANCA ATÉ 100cm + TINTA ACRÍLICA NA COR BRANCA ATÉ FORRO FORRO: PLACAS DE PVC PORTAS: MADEIRA PINTADA DE VERDE JANELAS/VASCUANTES: MADEIRA PINTADA DE VERDE COM FECHAMENTO INTERNO EM LONA LUMINÁRIAS: DE SOBREFORRO
ANÁLISES CONSTATÓRIAS - PISO GRANULITE COM VÁRIAS MANCHAS CAUSADAS POR VOTERIAS NA CONCRETA - FIOS E CABOS APARENTE, MANCHAS DANIFICADA - FORRO DE PVC COM PLACAS DANIFICADAS, MUITOS FOCO DE CURTOS - MUITAS GABINETES NA INSTALAÇÃO ELÉTRICA, COM DESEMPENHO DE CABOS OU FIOS
SOLUÇÕES 1.0- SUBSTITUIR AS PLACAS DE GRANULITE MANCHADAS POR MOGAS 2.0- PROJETAR E INSTALAR TODOS OS SISTEMAS ELÉTRICO E LÓGICA COM FAIXA EMITIDORA NA PAREDE 3.0- REPARAR GABINETES, RETIRAR SUBSTITUIR PEÇAS DE PVC DANIFICADAS POR NOVA 4.0- REPARAR MANCHAS DE MADEIRA E INSTALAR DE GRANULITE, RETIRAR PLACAS DE PVC E PREENCHER C/ ALVENARIA 5.0- RETIRAR CABO E SUBSTITUIR TODA INSTALAÇÃO ELÉTRICA APARANTE 6.0- SUBSTITUIR QUADRO MEDIO, POR QUADRO DE ACRÍLICO NOVO
