# LAUDO TÉCNICO DE INSPEÇÃO PREDIAL

*Unidade Escolar Otacília Ramos*

Laudo Técnico de Inspeção Predial para a caracterização do estado físico da sede da Unidade Escolar Otacília Ramos, nos aspectos de segurança e salubridade.

08/04/2021

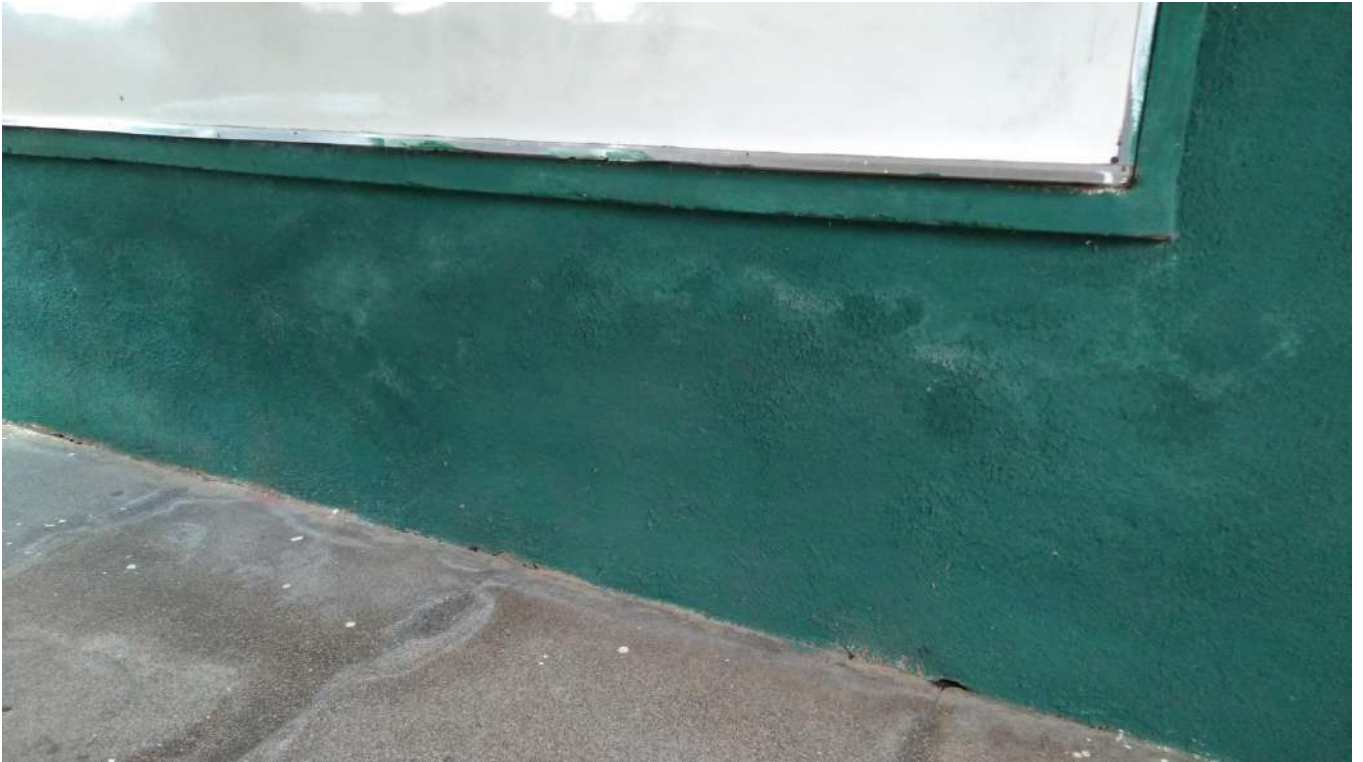
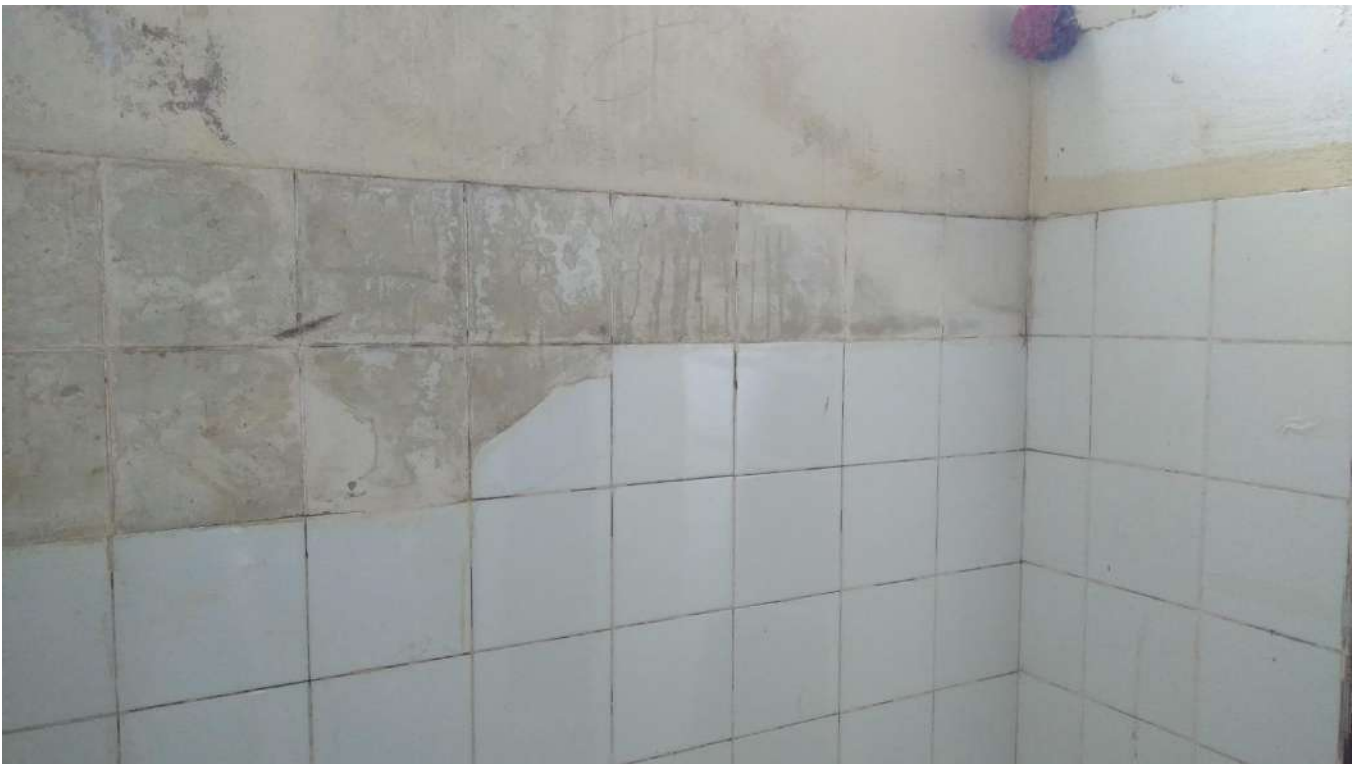
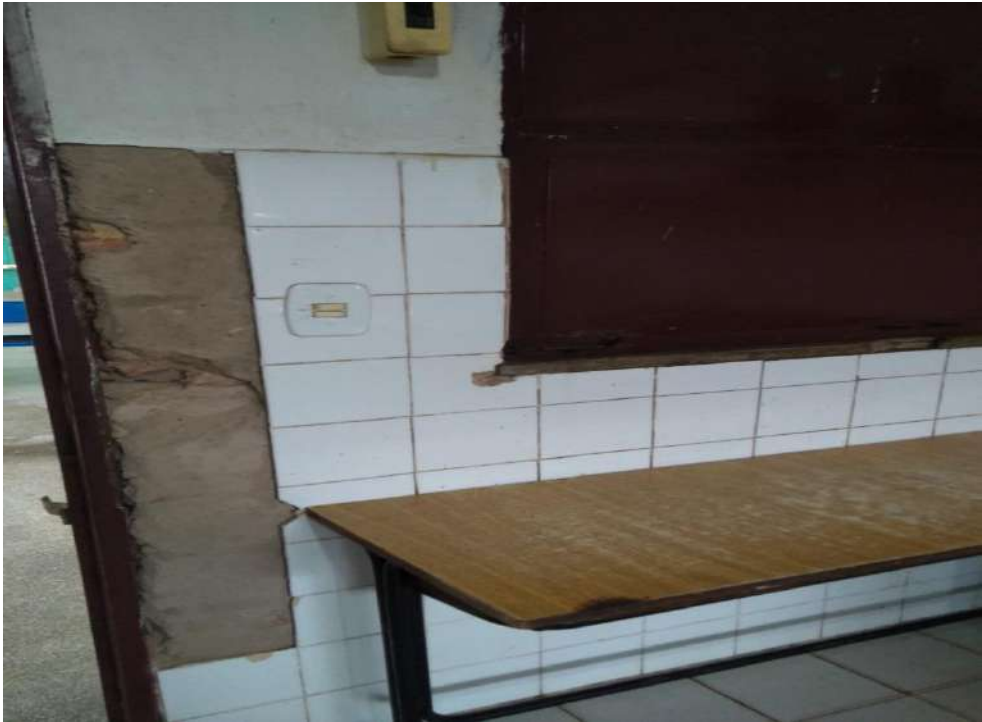
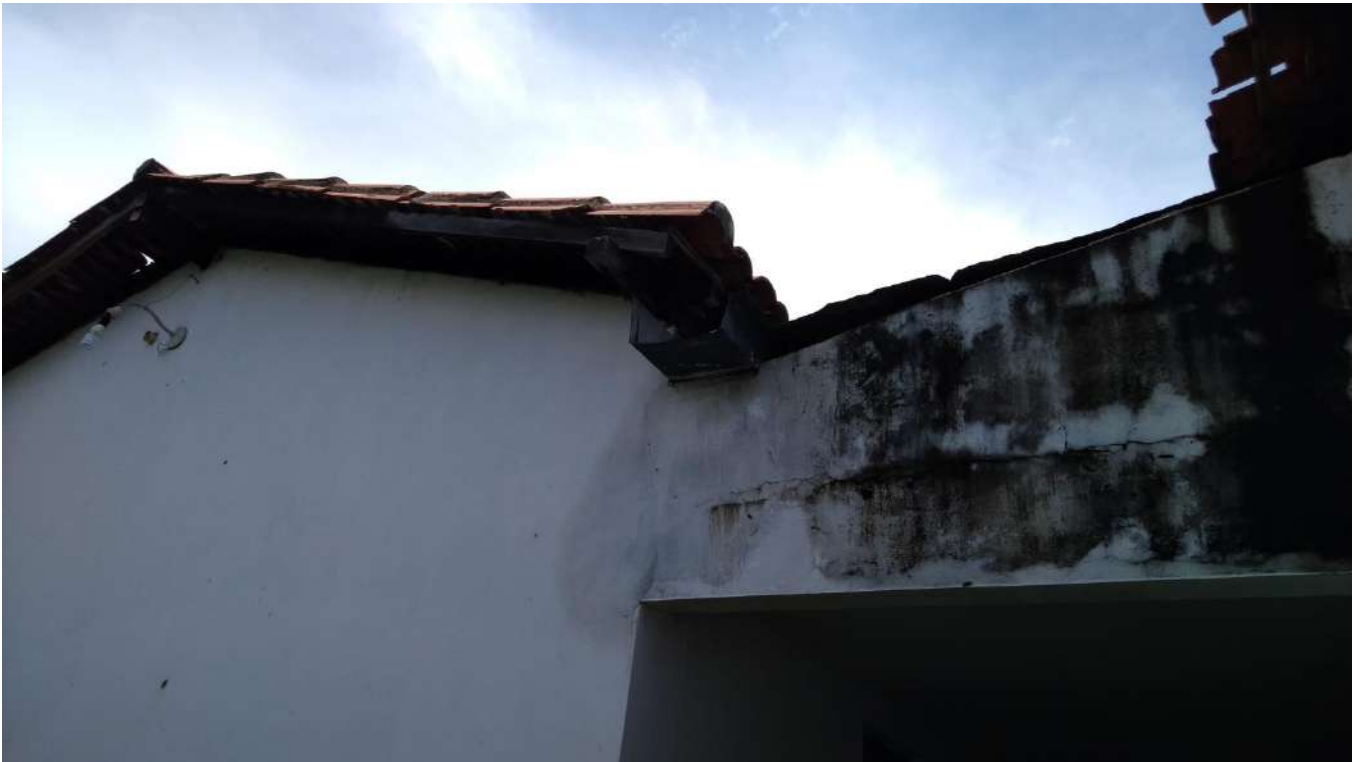
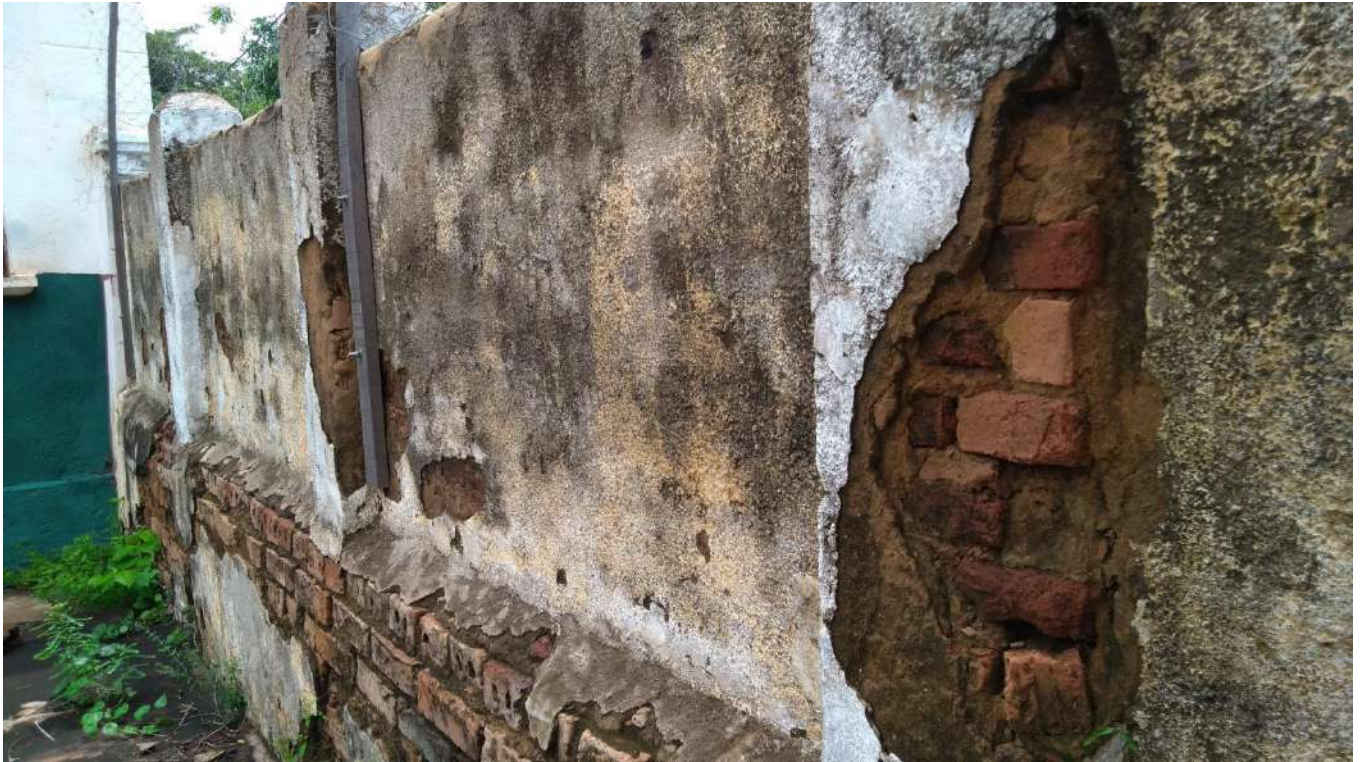
Classificado quanto ao patamar de urgência, **Prioridade 1**, considerando o alto risco oferecido aos usuários, com perda de desempenho e funcionalidade do sistema.

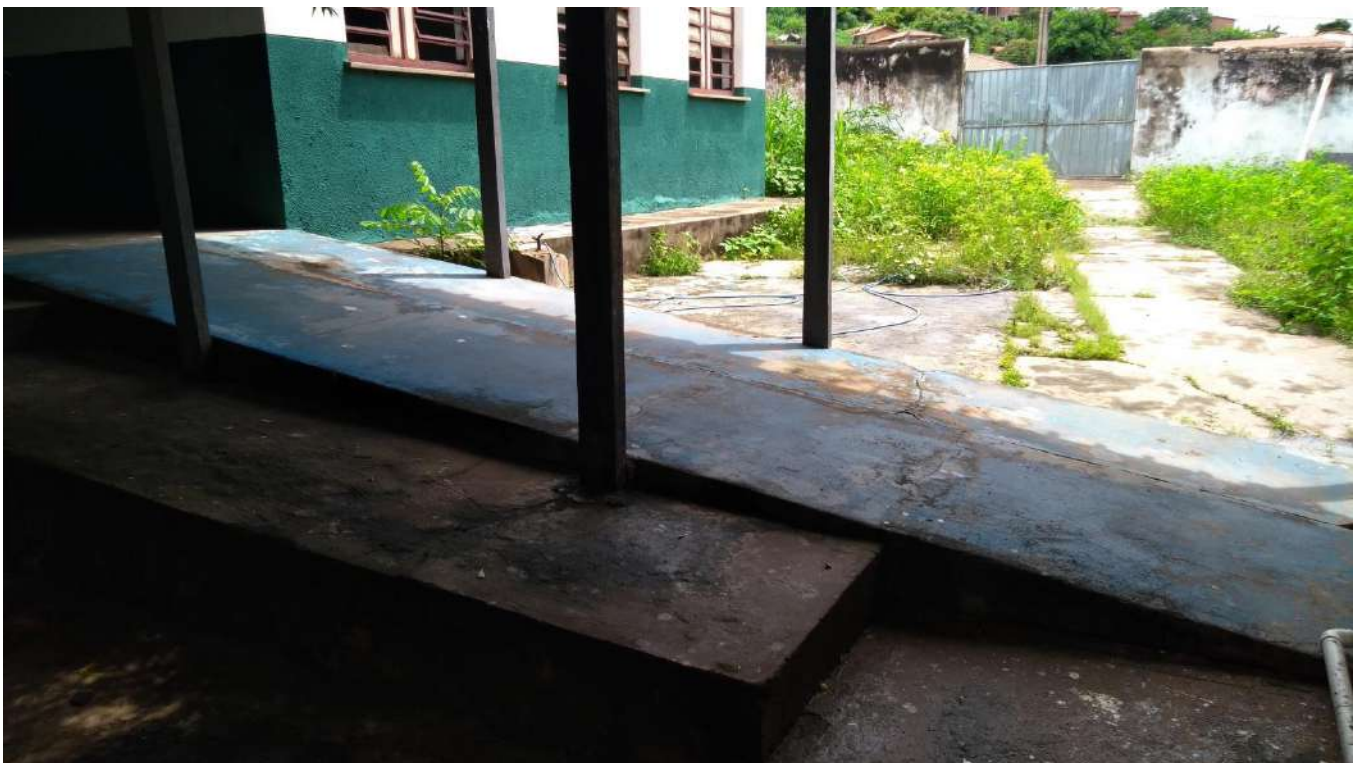
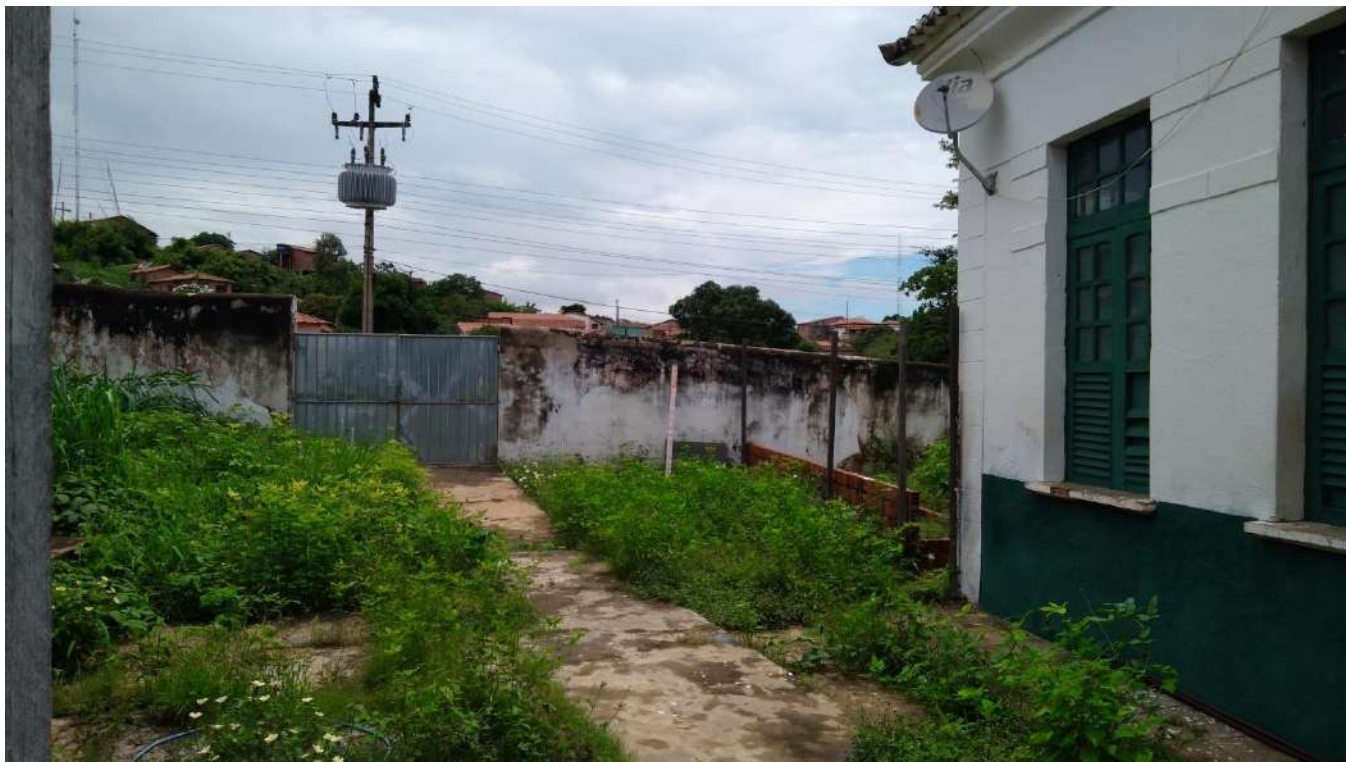
Classificado quanto ao patamar de urgência, **Prioridade 1**, com necessidade de intervenção visto que são lugares transitórios, levando-se em consideração o risco à segurança usuários.

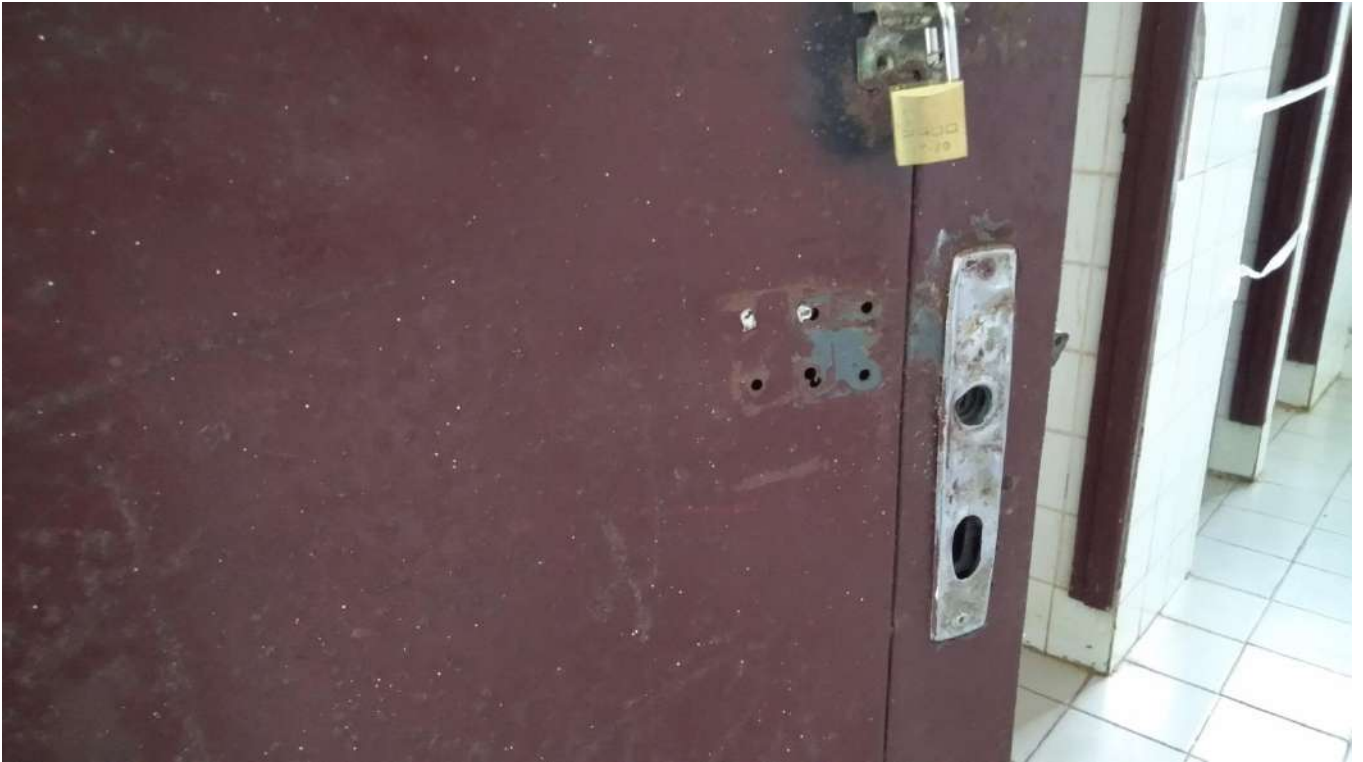
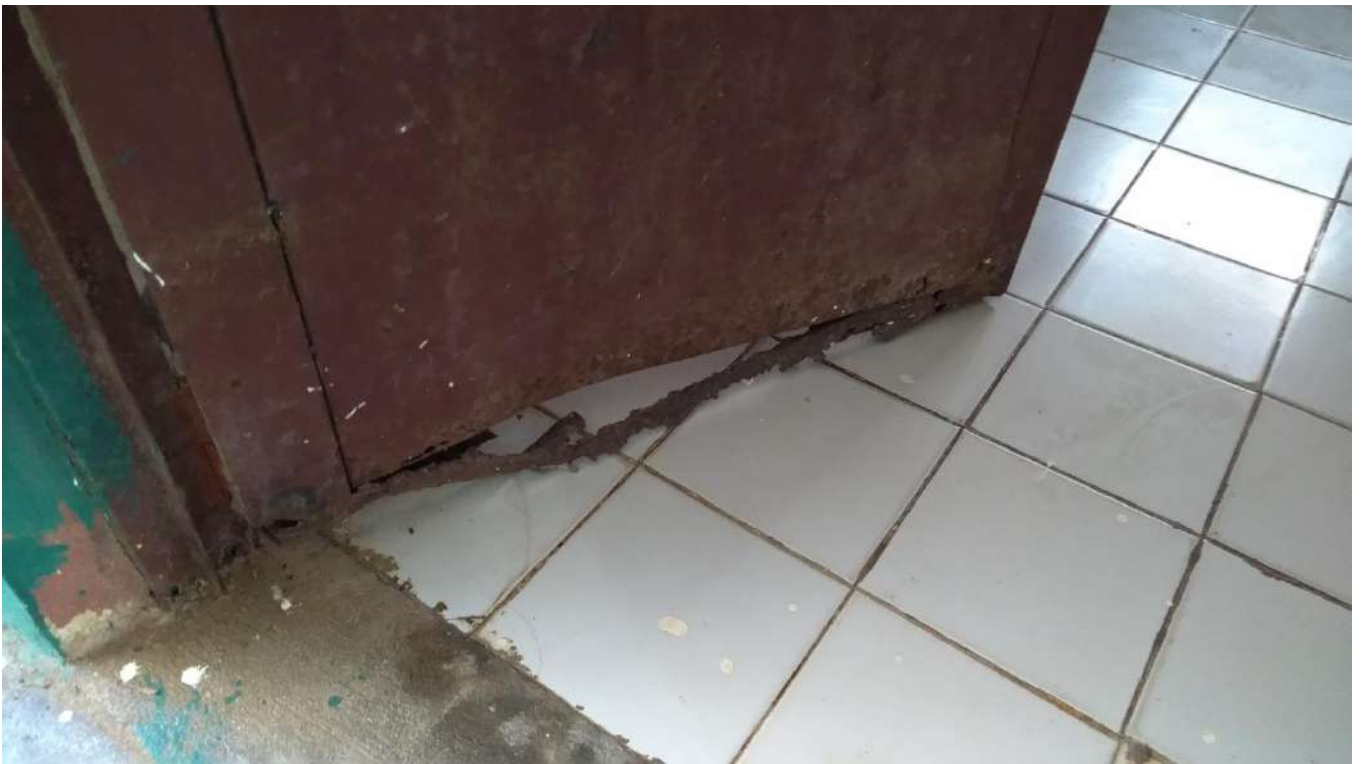
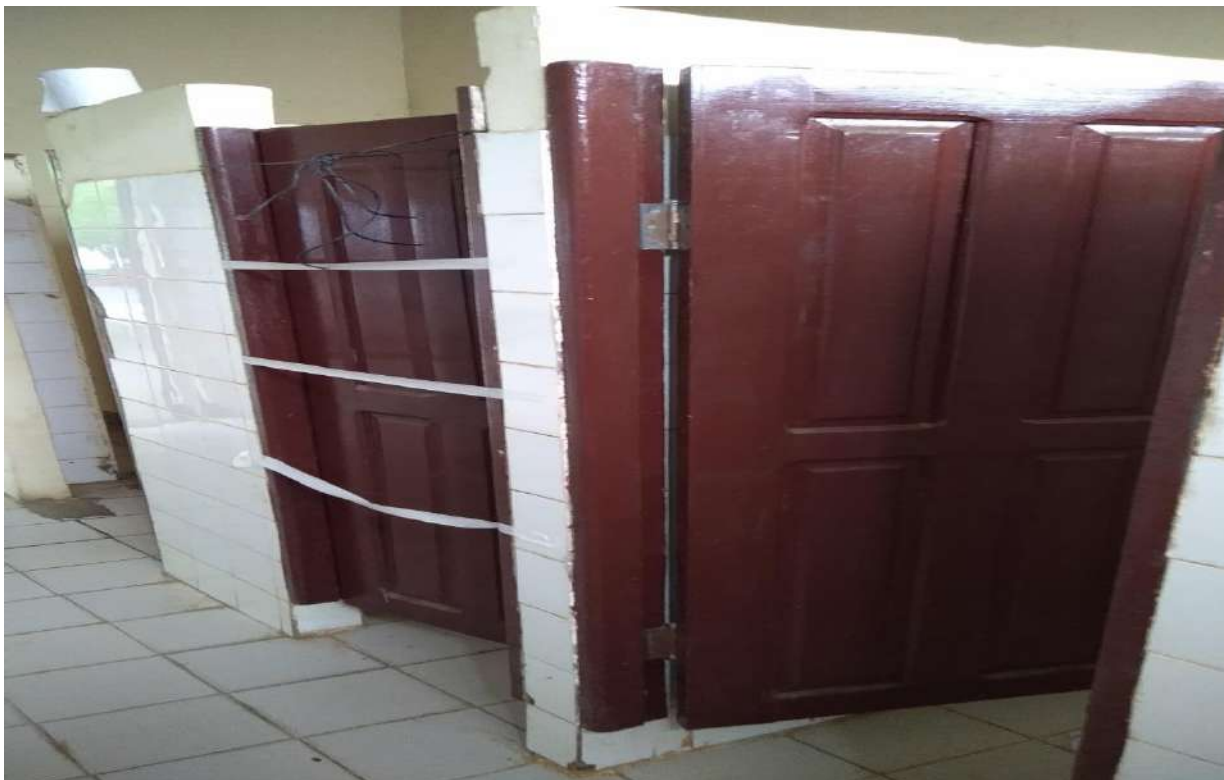
Classificado quanto ao patamar de urgência, **Prioridade 1**, considerando o risco oferecido aos usuário caso não haja manutenções, como perda de desempenho e funcionalidades do sistemas.
