LAUDO TÉCNICO DE INSPEÇÃO PREDIAL — EXPEDITO

Unidade Escolar José Nogueira de Aguiar

Laudo Técnico de Inspeção Predial para a caracterização do estado físico da sede da Unidade Escolar José Nogueira de Aguiar, nos aspectos de segurança e salubridade.

04/03/2021

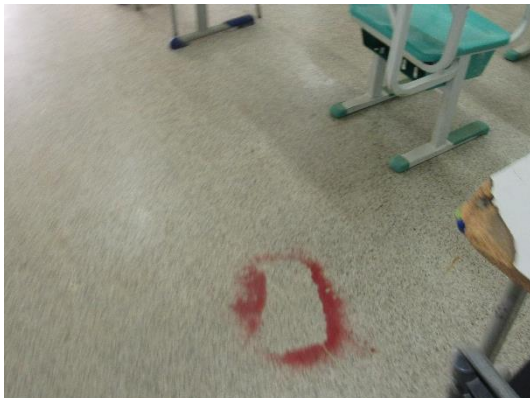
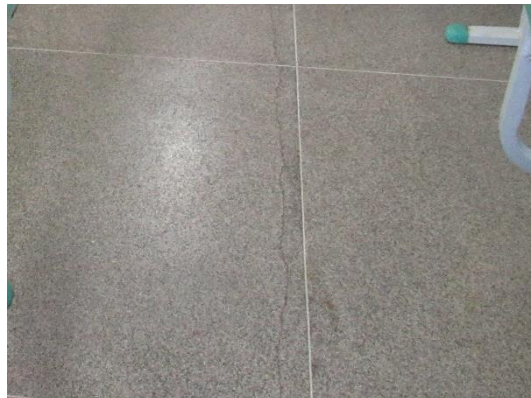
Classificado quanto ao **patamar de urgência, Prioridade 1**, considerando o alto risco oferecido aos usuários, com perda de desempenho e funcionalidade do sistema.

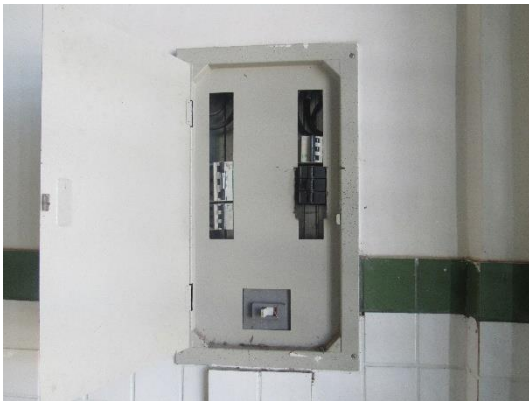
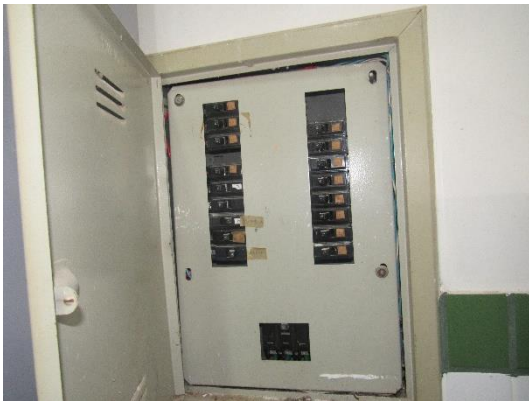
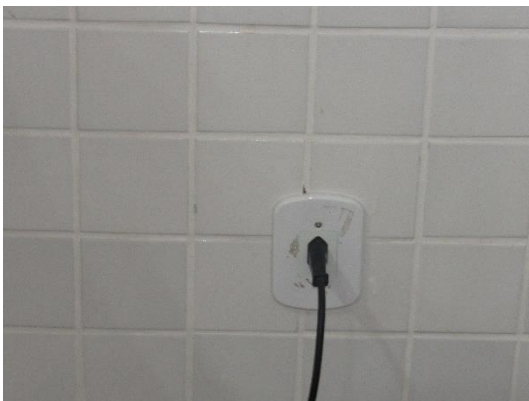
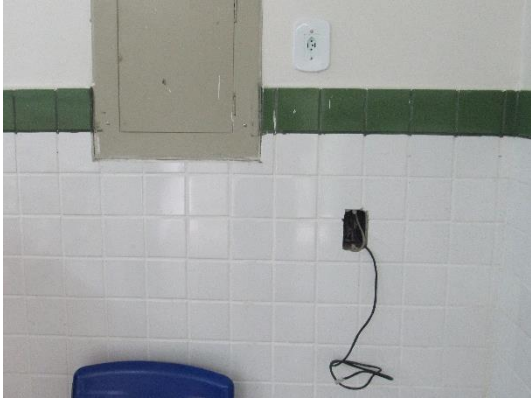
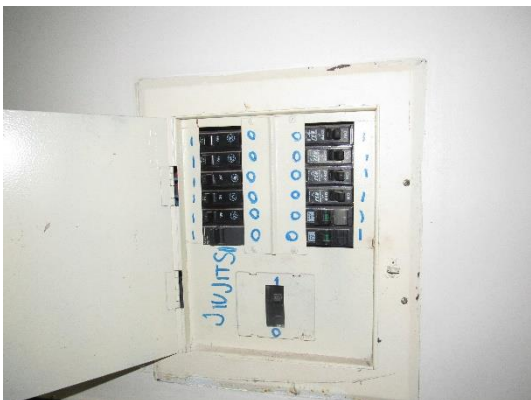
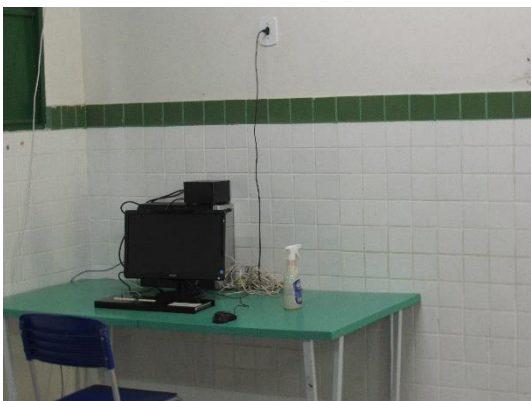
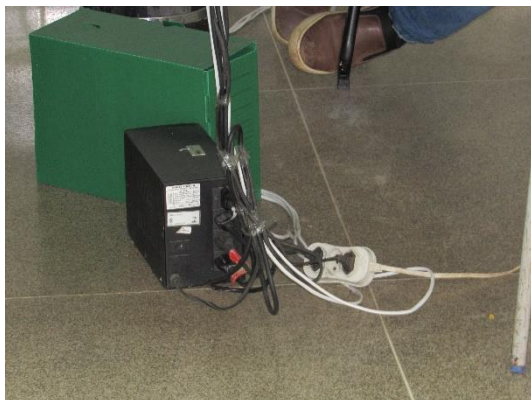
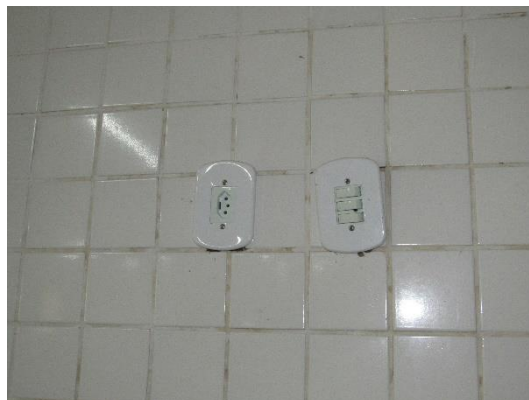
Instalações Elétricas

Nas vistorias efetuadas, foram verificadas as seguintes anomalias e falhas de manutenção das instalações elétricas:

- redes elétricas aparentes, com emendas sem isolamento e extensões precárias; total desatenção às normas técnicas quanto aos aspectos de dimensionamento e segurança das instalações ao choque e ao curto-circuito elétrico;
- Sistema elétrico com quadro de distribuição fora do padrão estabelecido por norma, ausência de aterramento na mesma;
- Sem uniformização dos tipos de tomadas e interruptores utilizados.
- Não há distribuição e organização adequada dos pontos de lógica.
- presença de lâmpadas queimadas e alguns cômodos.

Classificado **quanto ao patamar de urgência, Prioridade 1**, com impacto irreversível e com o comprometimento do desempenho e funcionalidade do sistema elétrico em geral, necessitando de intervenção imediata, e interdição, para sanar as irregularidades verificadas, levando-se em consideração o risco à segurança do usuário e ao patrimônio.

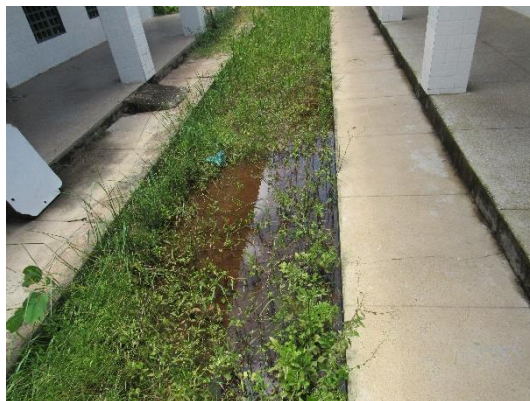
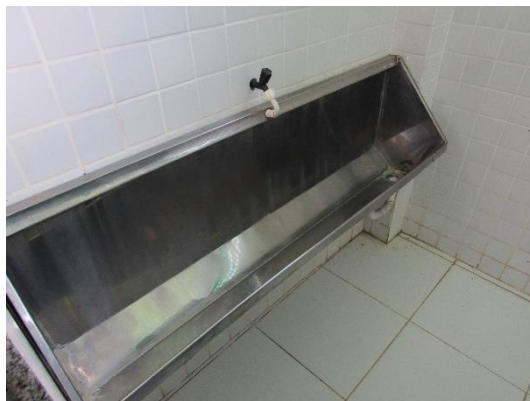
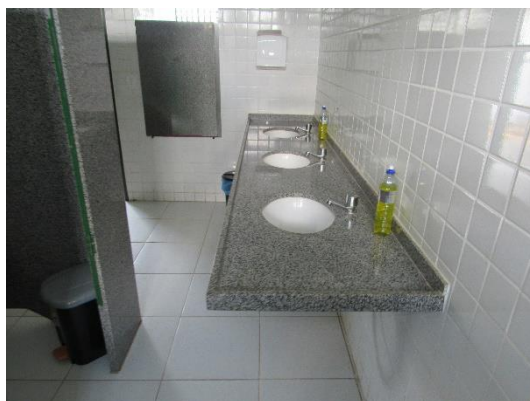
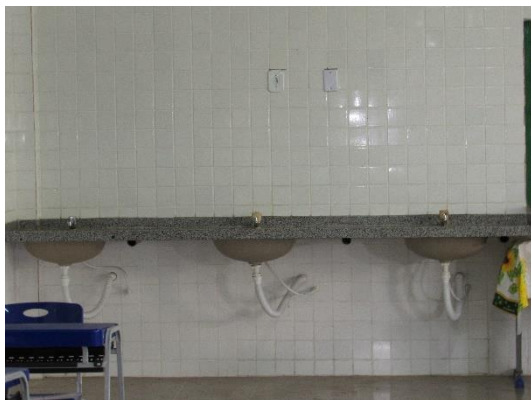
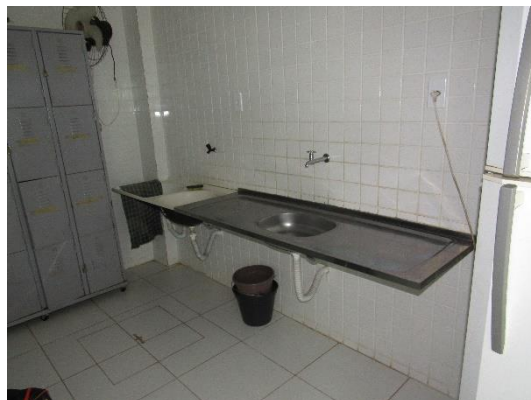
Instalações Hidrossanitárias

- redes hidráulicas esclerosadas, com fluxo parcial do abastecimento de água;
- inexistência de rede de coleta e direcionamento das águas pluviais e dos drenos de condensadoras de ar;
- aparelhos sanitários e bacias (pias) sem fornecimento de água;

- evidências de reparos precários em tubulação de PVC nos ramais hidráulicos dos banheiros e da cantina.

Classificado **quanto ao patamar de urgência, Prioridade 1**, com impacto irreversível e com o comprometimento do desempenho e funcionalidade do sistema hidrossanitário em geral, necessitando de intervenção imediata para sanar as irregularidades verificadas, levando-se em consideração o risco à segurança e saúde do usuário.
