## Relatório de Visita

O presente relatório corresponde à solicitação de análise de sinistro ocorrido na cobertura do Polo de Apoio Presencial da Universidade Aberta do Brasil/UAB do município de Jaicós, localizado na Unidade Escolar Frutuoso Juscelino na Av. Cel. Constancio, S/N.

A visita técnica foi realizada em 04 de setembro de 2020 com a presença do Engenheiro Civil Thyago Lustosa Soares pertencente ao quadro técnico da SEDUC, com acompanhamento da Coordenadora do Polo.

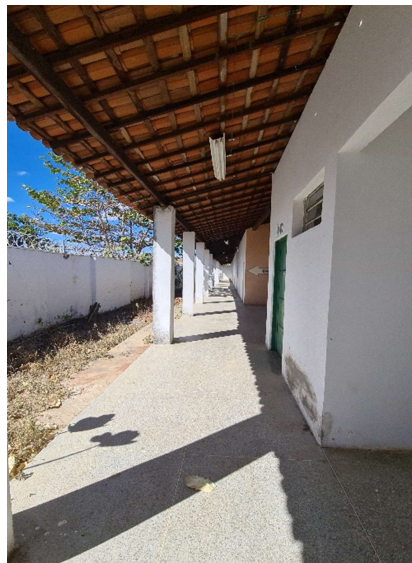
**Figura 03 – Cobertura**

Todo a edificação é coberta por telha cerâmica apoiada em uma trama de madeira (terças, caibros e ripas), tendo como estrutura de suporte tesouras de madeira. Além disso todas as salas são climatizadas e forradas com forro de PVC conforme pode ser observado nas imagens.
