**LAUDO DE INSPEÇÃO TÉCNICA DA EDIFICAÇÃO - LITE
(U E ISABEL RIBEIRO DE JESUS)**

MARÇO / 2021

Unidade Escolar Isabel Ribeiro de Jesus

Rua Adelino Rodrigues Neto, s/n. CEP: 64890-000 Lagoa do Barro do Piauí - PI.

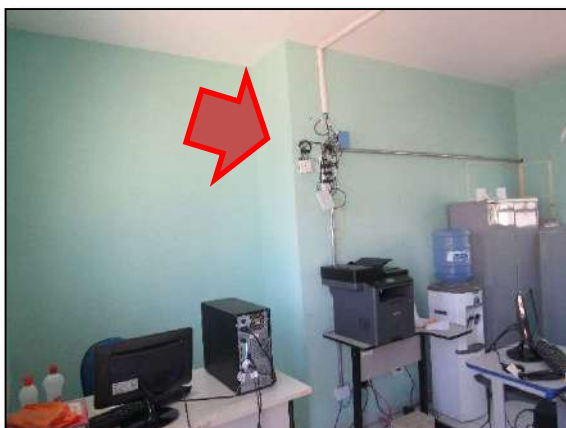
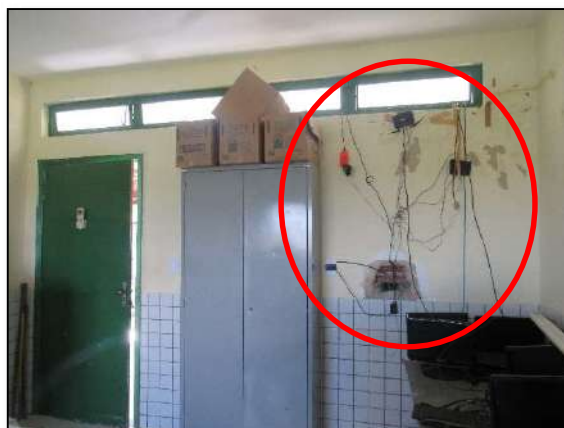
Ausência de aterramento e pontos de instalações elétricas expostas e improvidas, assim como instalações de interruptores e tomadas fora do padrão.

Imagem 08 e 09– Instalações elétricas precárias, expostas e tomadas fora do padrão

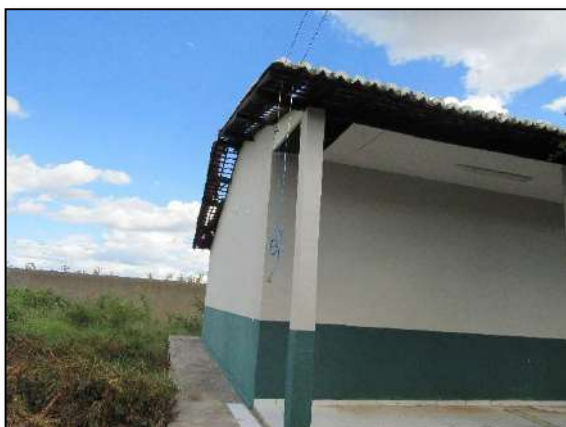
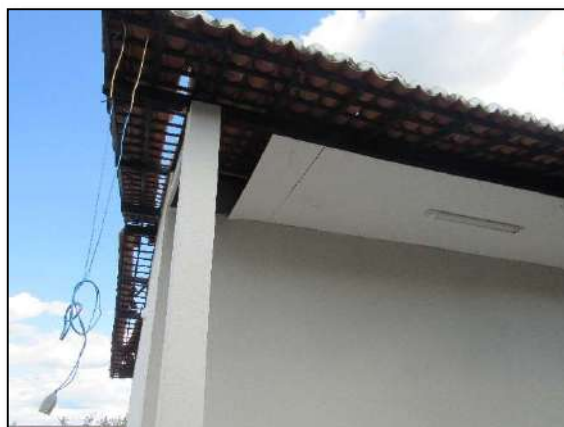
A cobertura da escola apresenta estado de conservação satisfatório, ficando visível apenas alguns pontos necessários de retelhamento no Bloco Anexo da escola, conforme imagens abaixo.

Imagem 12 e 13 – Pontos necessários para retelhamento

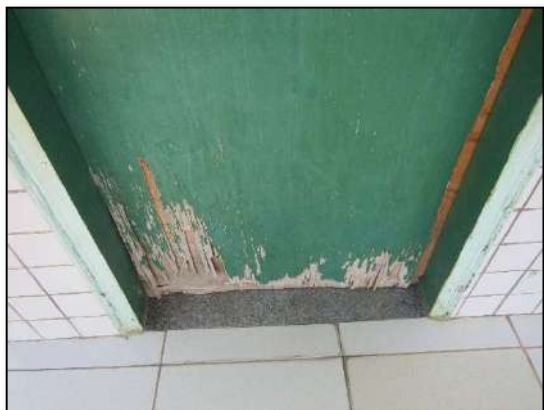
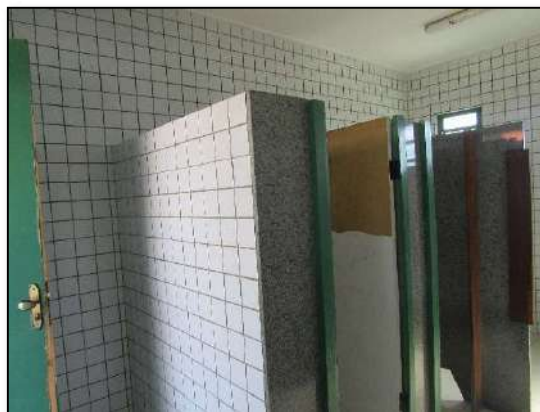
Algumas esquadrias apresentam sinais de ferrugem, avarias, sujidades, e precisam ser recuperadas ou substituídas (esquadrias dos banheiros). Algumas fechaduras quebradas. Havendo necessidade de substituição. As demais portas e janelas apresentam bom estado de conservação e funcionalidade. Recomenda-se pintura de todas as portas e janelas

Imagem 14 e 15 – Portas de BWC Bloco Serviço com avarias
