LAUDO TÉCNICO DE INSPEÇÃO PREDIAL – EXPEDITO

Unidade Escolar Petrônio Portela

Laudo Técnico de Inspeção Predial para a caracterização do estado físico da sede da Unidade Escolar Petrônio Portela, nos aspectos de segurança e salubridade.

05/03/2021

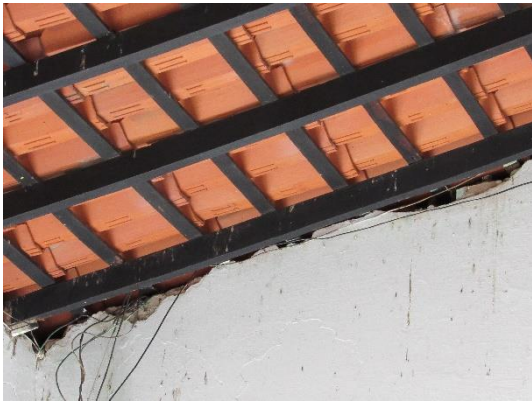
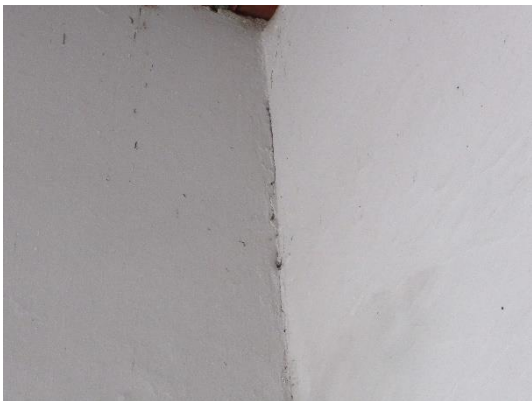
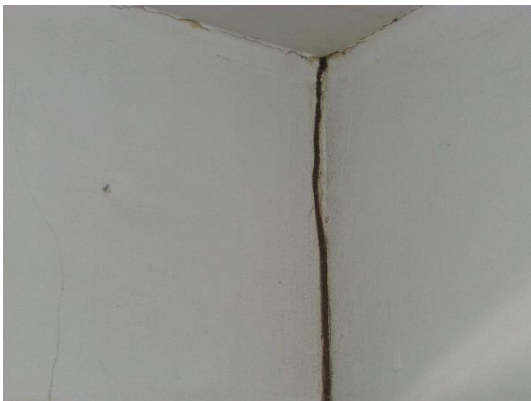
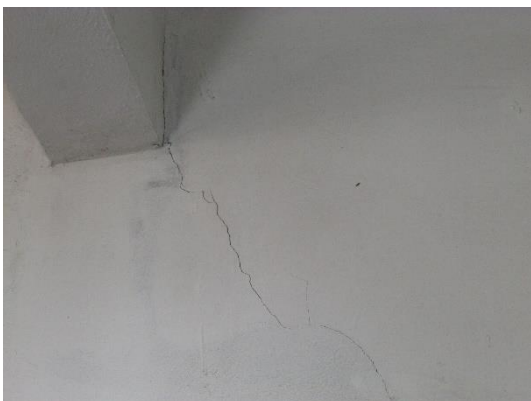
A exposição da estrutura de concreto, diante da ausência de manutenção ao longo de sua vida útil, à agressividade química por efeito da carbonatação e ação de cloretos, contribui para o processo de corrosão da armadura e segregação dos componentes do concreto, caracterizando falha de desempenho e requerendo uma intervenção técnica de imediato, de forma de reabilitar a estrutura.

Classificado quanto ao **patamar de urgência, Prioridade 1**, considerando o alto risco oferecido aos usuários, com perda de desempenho e funcionalidade do sistema.

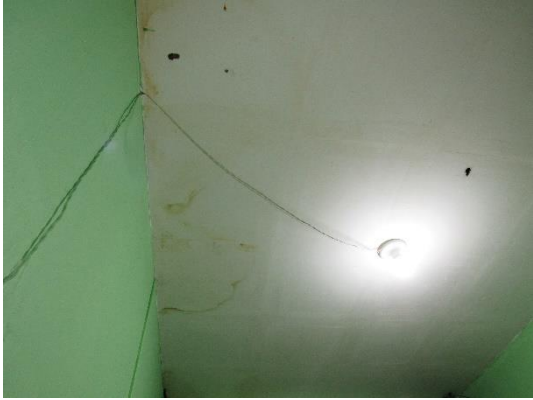
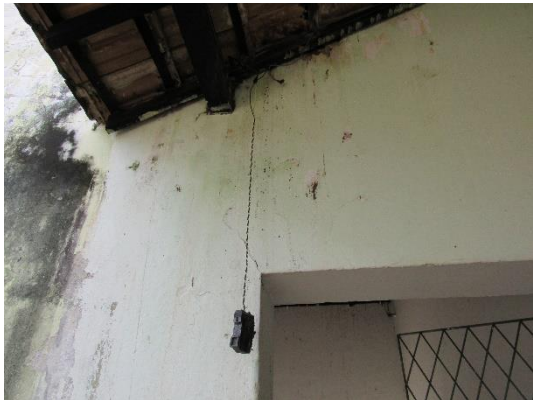
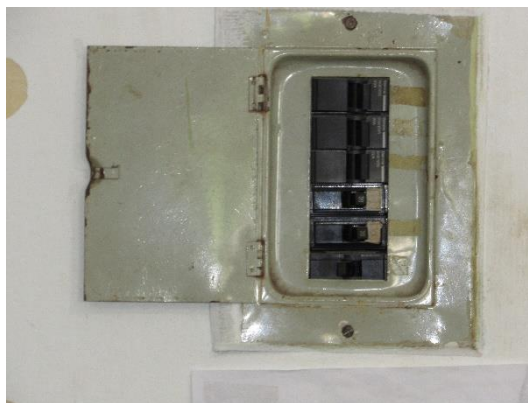
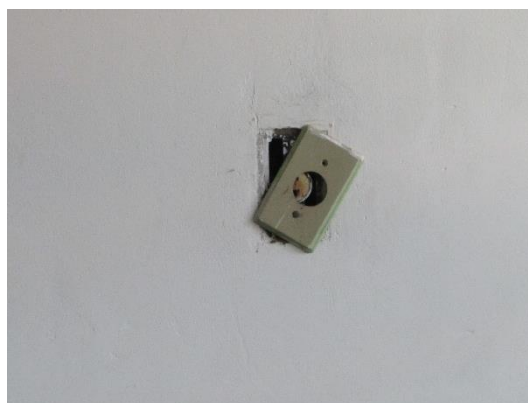
- redes elétricas aparentes, com emendas sem isolamento e extensões precárias; total desatenção às normas técnicas quanto aos aspectos de dimensionamento e segurança das instalações ao choque e ao curto-circuito elétrico;
- Sistema elétrico com quadro de distribuição fora do padrão estabelecido por norma, ausência de aterramento na mesma;
- Sem uniformização dos tipos de tomadas e interruptores utilizados.
- Não há distribuição e organização adequada dos pontos de lógica.

Classificado **quanto ao patamar de urgência, Prioridade 1**, com impacto irreversível e com o comprometimento do desempenho e funcionalidade do sistema elétrico em geral, necessitando de intervenção imediata, e interdição, para sanar as irregularidades verificadas, levando-se em consideração o risco à segurança do usuário e ao patrimônio.

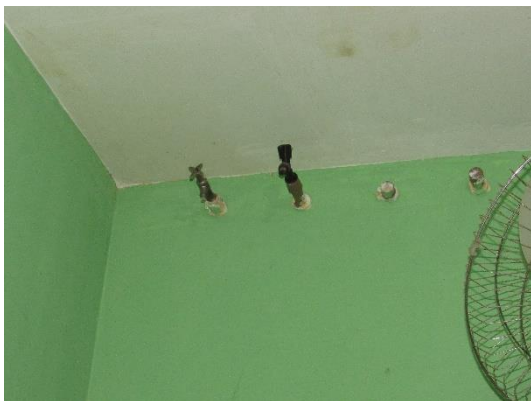
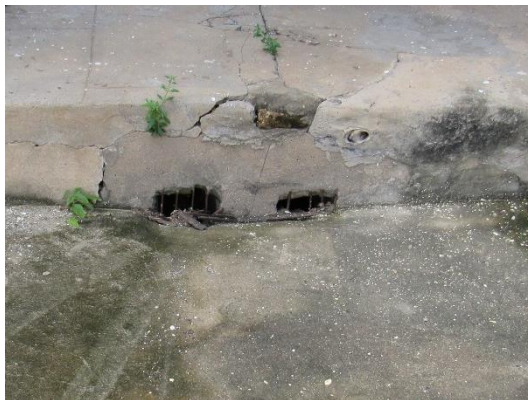
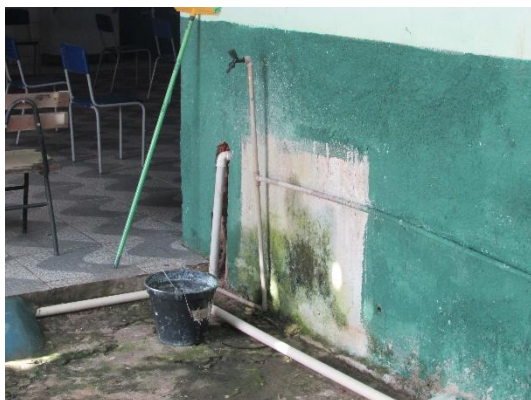
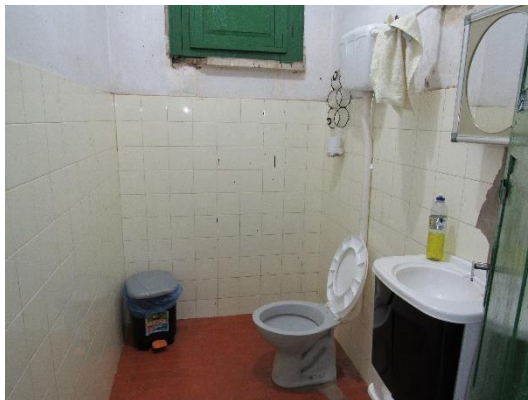
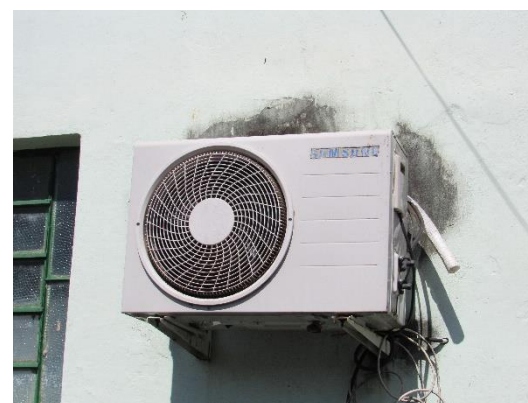
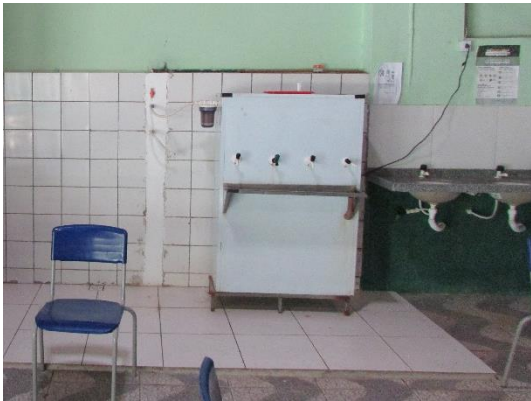
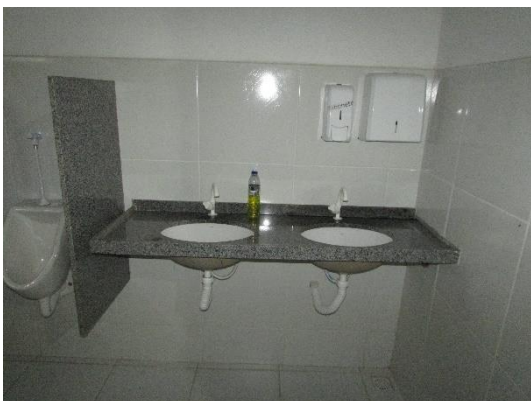
- inexistência de rede de coleta e direcionamento das águas pluviais e dos drenos de condensadoras de ar;

- evidências de reparos precários em tubulação de PVC nos ramais hidráulicos dos banheiros e da cantina;
- redes hidráulicas feitas de fora improvisada; total desatenção às normas técnicas quanto aos aspectos de dimensionamento.

Classificado **quanto ao patamar de urgência, Prioridade 1**, com impacto irreversível e com o comprometimento do desempenho e funcionalidade do sistema hidrossanitário em geral, necessitando de intervenção imediata para sanar as irregularidades verificadas, levando-se em consideração o risco à segurança e saúde do usuário.
