GOVERNO DO PIAUÍ www.pi.gov.br	RELATÓRIO FOTOGRÁFICO - SITUAÇÃO ANTERIOR		 
	GOVERNO DO ESTADO DO PIAUÍ		
	SECRETARIA DE ESTADO DA EDUCAÇÃO - SEDUC		
	UNIDADE DE GESTÃO DA REDE FÍSICA - UGERF		
OBRA:	REFORMA E AMPLIAÇÃO DA U.E FRUTUOSO JUSCELINO, INCLUSO SUBESTAÇÃO E CONSTRUÇÃO DE QUADRA POLIESPORTIVA, EM JAICÓS-PI		
DATA:	JANEIRO DE 2022		
LOCAL:	JAICÓS-PI

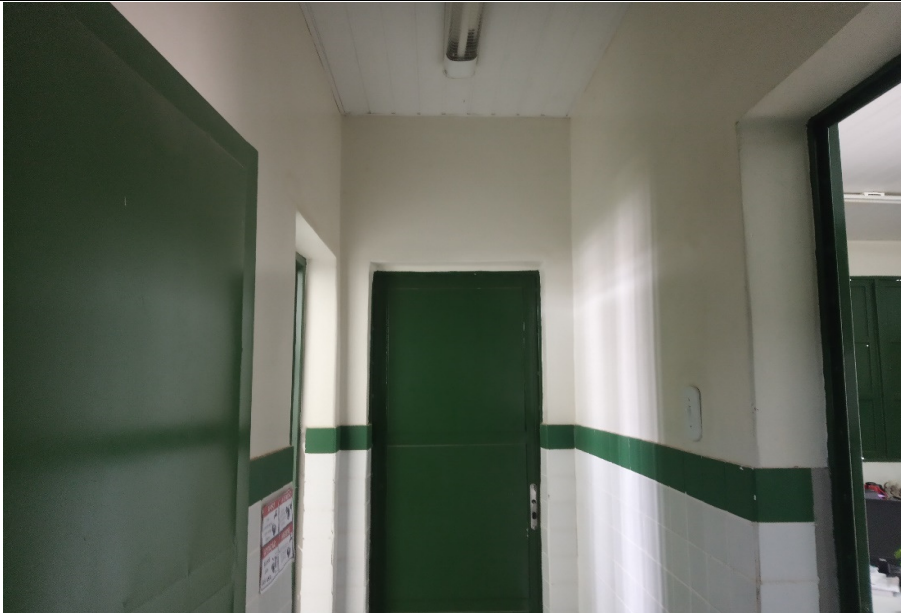
FOTO 03: CORREDOR DIRETORIA E SALA DOS PROF.	DESCRIÇÃO

<p>Vista interna do bloco da diretoria. Paredes serão demolidas para ampliar os ambientes, juntamente com a ampliação do bloco.</p>

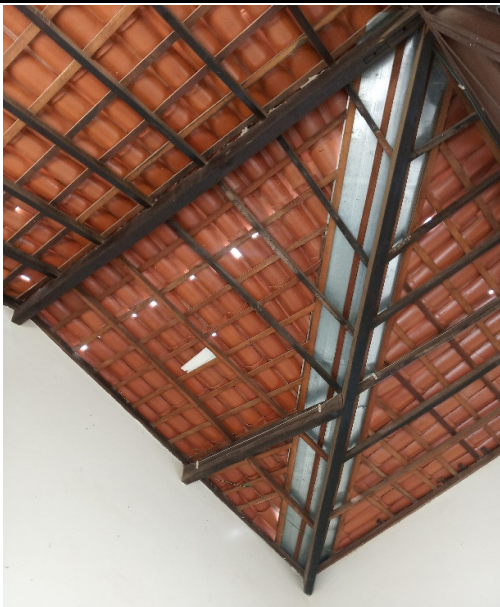
FOTO 04: COBERTURA	DESCRIÇÃO

<p>A cobertura existente de toda a edificação será revisada para eliminação de goteiras e eventuais problemas.</p>

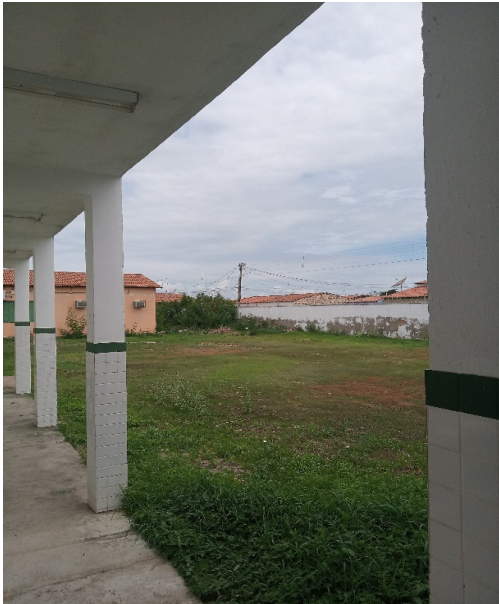
FOTO 05: ÁREA ONDE SERÁ CONSTRUÍDA QUADRA		DESCRIÇÃO

Vista da passarela coberta com laje e área onde será construída a quadra poliesportiva.

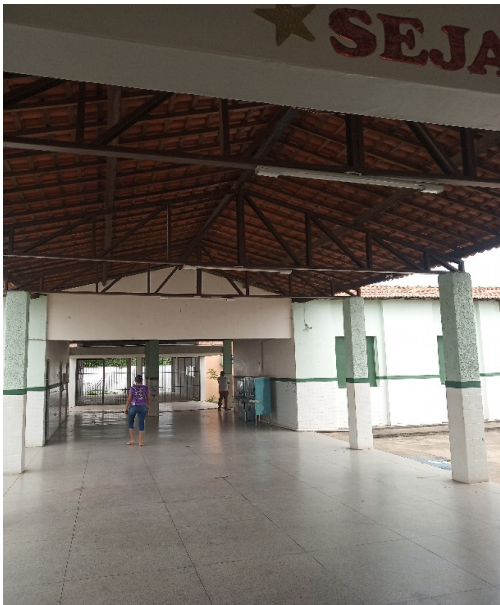
FOTO 06: PASSARELA ENTRE BLOCOS		DESCRIÇÃO

Vista da passarela de ligação entre blocos. Cobertura será revisada e serão feitos apenas reparos pontuais no piso, paredes e onde se fizer necessário. Toda a escola será novamente pintada.

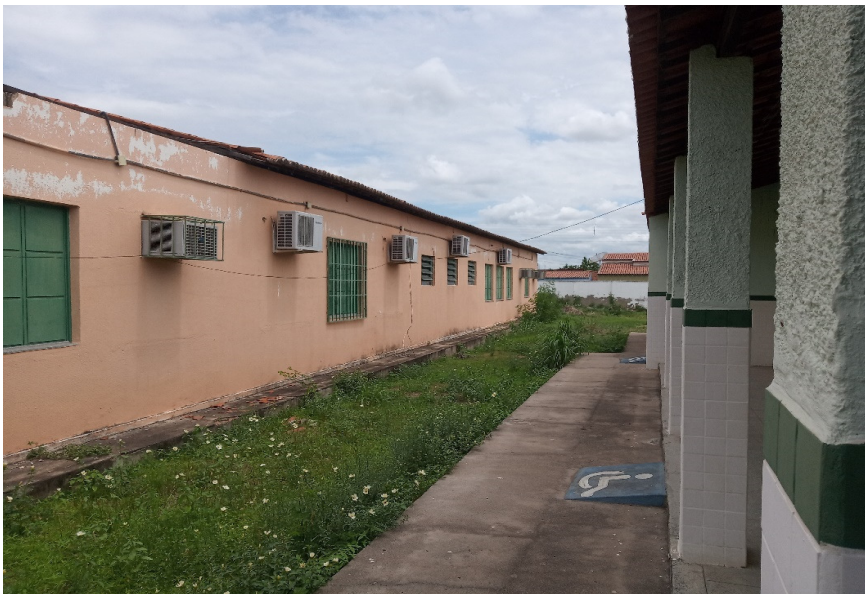
FOTO 10: VISTA LATERAL - UAB	DESCRIÇÃO

Vista da fachada lateral da UAB, que deverá ser reformada de acordo com projeto arquitetônico. Nota-se trecho sem cobertura.
