GOVERNO DO PIAUÍ www.pi.gov.br	RELATÓRIO FOTOGRÁFICO

GOVERNO DO ESTADO DO PIAUÍ		
	SECRETARIA DE ESTADO DA EDUCAÇÃO - SEDUC		
	UNIDADE DE GESTÃO DA REDE FÍSICA - UGERF		
OBRA:	REFORMA DA U. E. JOÃO COELHO DE REZENDE		
DATA:	AGOSTO DE 2020		
LOCAL:	PIRIPIRI - PI

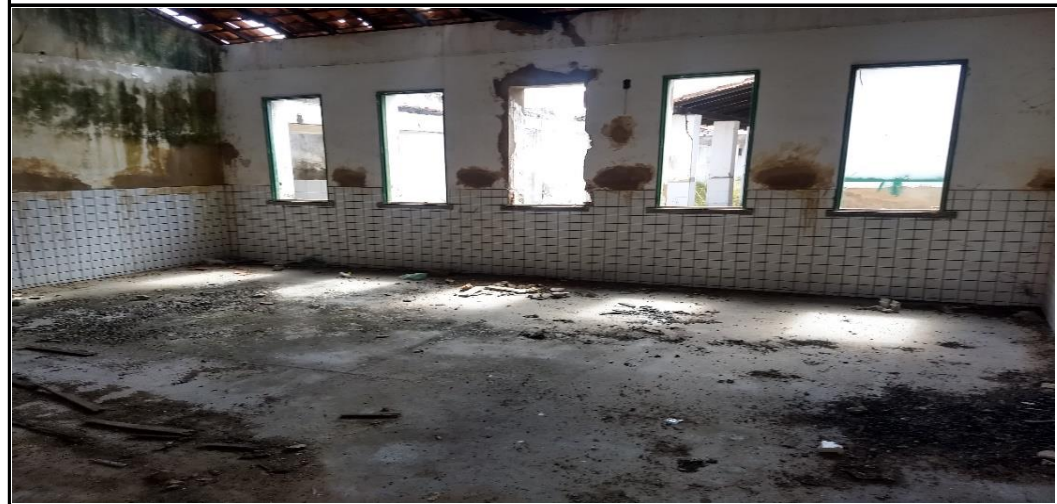
<p>A cobertura deverá ser totalmente demolida, sem reaproveitamento de material, os focos de cupim eliminados, o revestimento cerâmico completado até altura de 1,6m e instaladas janelas metálicas pivotantes.</p>
