1 PLANTA BAIXA REFORMA
ESC.: 1 : 200

GOVERNO DO ESTADO DO PIAUÍ	
		SEDUC - SECRETARIA DE ESTADO DA EDUCAÇÃO U.E SEBASTIÃO ALVES DOS REIS	
DEPARTAMENTO: GERÊNCIA DE ARQUITETURA E ENGENHARIA		DESENHO: ARQ	
TÍTULO DO PROJETO: PROJETO DE REFORMA - U.E SEBASTIÃO ALVES DOS REIS - ASSUNÇÃO DO PIAUÍ/PI		PRANCHA: 03	
ENDEREÇO DO SERVIÇO: RUA NOSSA SENHORA DA ASSUNÇÃO - ASSUNÇÃO DO PIAUÍ			
TÍTULO DO DESENHO: PLANTA BAIXA REFORMA			
ARQUITETO(A) RAFAELA DE SOUSA CAU: A249404-3	MUNICÍPIO: SOCORRO DO PIAUÍ	ZONA: URBANA	DESENHO: DATA 20/07/2021
FASE: PROJETO BÁSICO		ESCALA: INDICADA	REVISÃO: 01

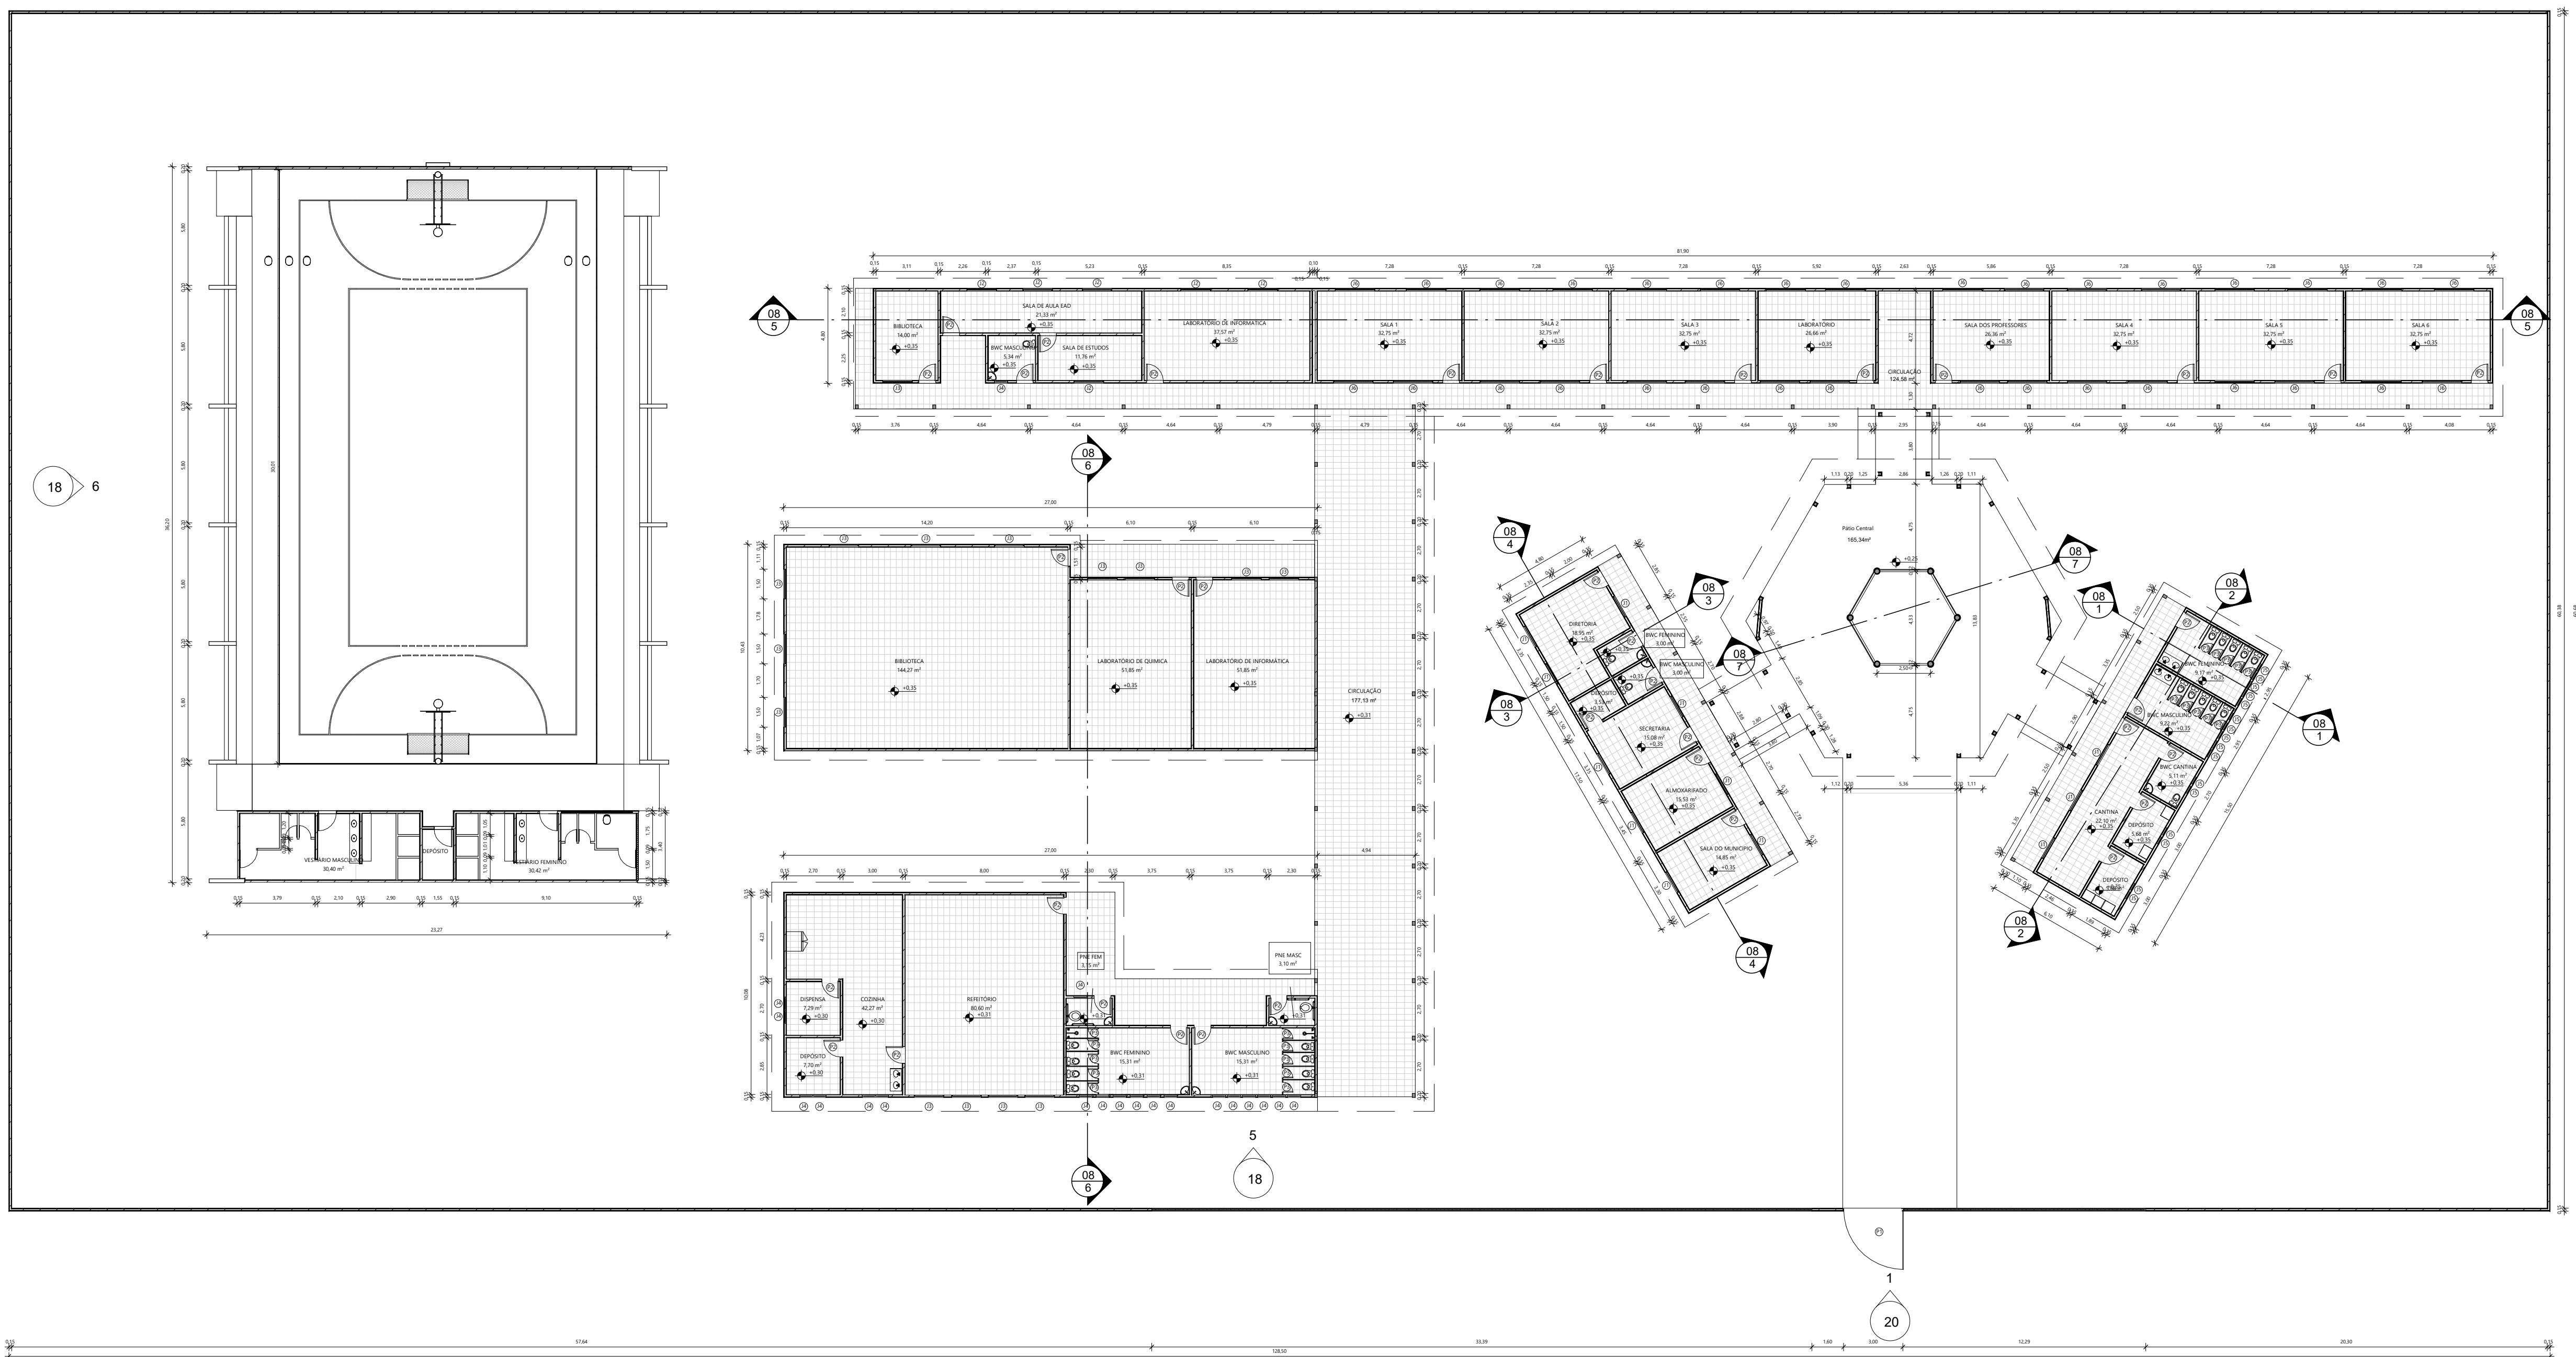
- Todas os reparos e modificações das esquadrias foram feitas com a locação original.
- A reforma resume-se em demolição do reboco, pintura e reparo e substituição das esquadrias danificadas.

- A cobertura necessita de reparos em alguns pontos e a avaliação e verificação deverá ser feita in loco. Quanto as patologias, onde houver efflorescência e mofo deverá ser feita a impermeabilização. Para as demais patologias deverão ser feitas qualquer outros serviços necessários para que não persista estas patologias.
